ENDUIT SUPERFICIEL RENFORCÉ PAR GÉOTEXTILE (ESRG) : RETOURS D'EXPÉRIENCE APRÈS 20 ANS

GEOTEXTILE REINFORCED ROAD SURFACE DRESSING: EXPERIMENTAL ASSESSMENT AFTER 20 YEARS

Matoren KHAY¹, Dominique LOZACH¹, Guy MOREL², André RIGOT³, Bernard LOSTIE DE KERHOR⁴,
Jean-Baptiste DUQUET⁵

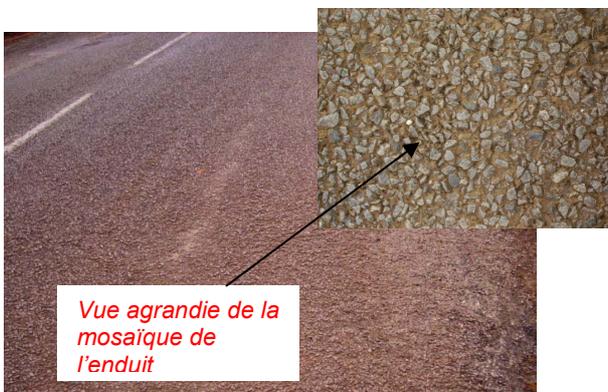
D'une façon générale, les ESRG restent en bon état après 17 ans sur le CD 65 et 19 et 21 ans sur la RN 2 en Guyane. Exception faite des zones où existe une insuffisance notable de la portance, aucune dégradation de l'ESRG n'est observée (figure 1) sur la RN 2. Sur les zones à très faible portance qui peuvent être rencontrées en rive, il est possible de décrire le mode de dégradation qui commence par des déformations de surface et se poursuit par le départ des gravillons et l'usure du géotextile (figure 2).

Figure 1. Bon état général de l'enduit.

Dans le cas de la RN 2, le gravillon 4/6 a été rapidement rejeté, en tout cas, au bout d'une vingtaine d'années, seul le gravillon 10/14 reste collé au géotextile ; il constitue une mosaïque de grains jointifs très homogènes (figure 1).

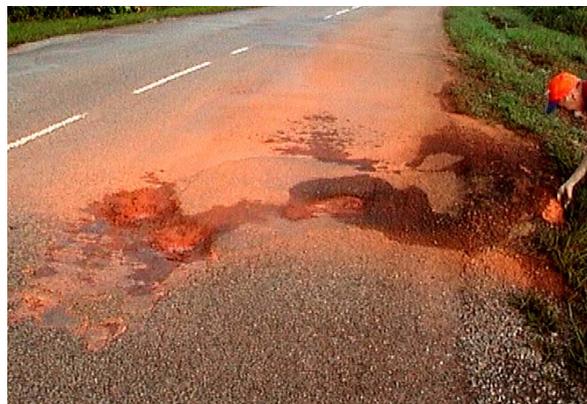
Figure 2. Dégradation en rive (19 ans de service)

Des défauts de portance localisés et importants, par exemple déflexion supérieure à 300 ¹/₁₀₀ mm (*sols argileux humides*), conduisent à des fortes déformations permanentes sous trafic qui aboutissent à des dégradations de l'ESRG. Il y a donc lieu d'apporter le plus grand soin à la préparation du sol support et/ou de la couche de base devant recevoir l'ESRG. La détection des points faibles peut être réalisée visuellement par un technicien expérimenté, ou mieux par un indicateur de portance en continu (*portancemètre, ou compacteur vibrant équipé*). Les points faibles sont à traiter en termes de purges et/ou de drainage interne. Ce travail réalisé à temps est nettement moins coûteux et beaucoup plus efficace que ce qui peut être fait par des travaux d'entretien courant.

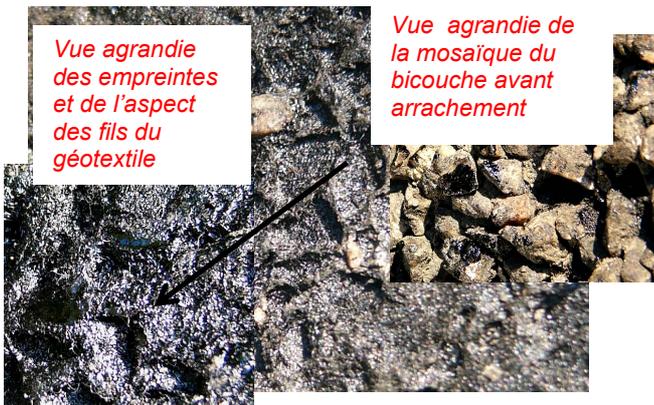
Dans le cas de la RD 65 où le support de l'ESRG est constitué d'anciens enduits superficiels, il est observé que les granulats (silex) de l'ancienne couche de roulement restent bien collés au géotextile saturé de bitume. L'enlèvement de ces granulats, opéré à la spatule, est difficile et n'est pas complet. Quelques gravillons de faibles dimensions (2 à 3 mm) restent incrustés. Après cette opération, la partie inférieure du géotextile laisse apparaître une surface légèrement « gaufrée » (figure 3).

Figure 3. Aspect « gaufré » du géotextile saturé de bitume après suppression des gravillons 6/10 (RD 65)

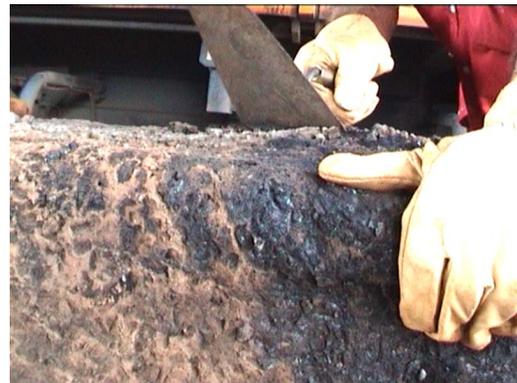
Figure 4. Arrachement des gravillons du géotextile (RN 2)

Il est toujours difficile d'arracher le gravillon 6/10 ou 10/14 au géotextile saturé de bitume (figure 4). Pour y parvenir, il faut parfois opérer gravillon par gravillon. La surface du gravillon arraché en contact avec le géotextile saturé, est presque toujours revêtue de bitume et sa remise en place provoque toujours un nouveau collage. Des filaments tirés lors de l'enlèvement du gravillon sont souvent visibles. L'aspect gaufré laissé par les gravillons de l'ESRG est toujours plus marqué que celui obtenu après enlèvement des éléments du support.

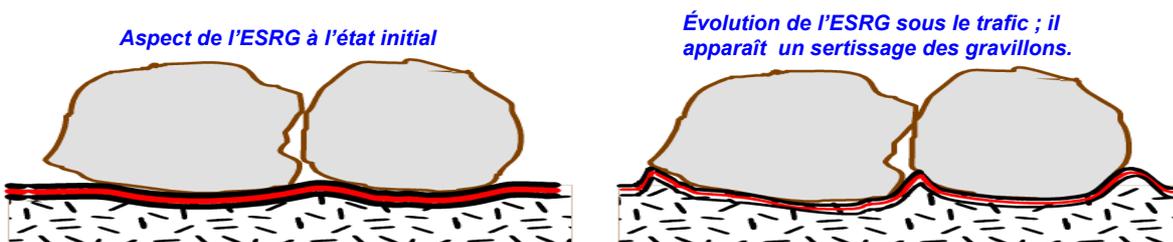
L'empreinte laissée par le gravillon dans le géotextile est plus ou moins marquée et peut atteindre 4 à 5 mm de profondeur. Ces observations permettent de caractériser la liaison gravillons/géotextile par trois effets (figure 5) :

- le collage par l'intermédiaire du bitume
- l'attache par certains filaments
- le sertissage des gravillons dans l'épaisseur du géotextile saturé.

Figure 5. Empreinte des gravillons dans le géotextile saturé.

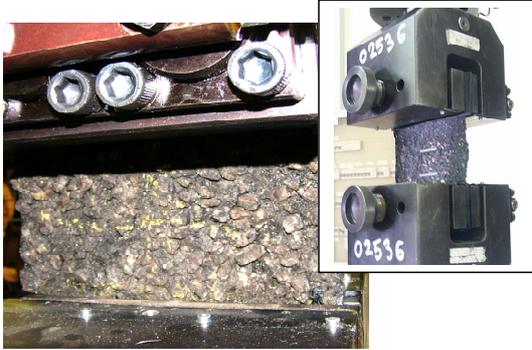
- directement sur l'ESRG après avoir enlevé les gravillons correspondants à la partie de l'éprouvette serrée par les mors (figure 6) ;
- sur le géotextile après lavage au perchloréthylène de l'ESRG (figure 7) ;
- sur le géotextile saturé de bitume (après enlèvement soigné des gravillons et des éléments du support sur toute l'éprouvette).

Figure 6. Essai de traction sur ESRG

Les résultats présentés dans le tableau 1 montrent que, dans le cas de la RD 65, les caractéristiques, aussi bien en déformation qu'en résistance à la rupture, sont peu affectées par les 17 ans de service de l'ESRG. Dans le cas de la RN 2, les conditions climatiques et de sol support (latérite argileuse) plus sévères ont, sans doute, apporté une altération de la résistance à la traction du géotextile (division par un facteur de 2,5 de la résistance à la traction du géotextile lavé par rapport à la valeur initiale), mais celui-ci conserve relativement une grande capacité de déformation à la rupture.

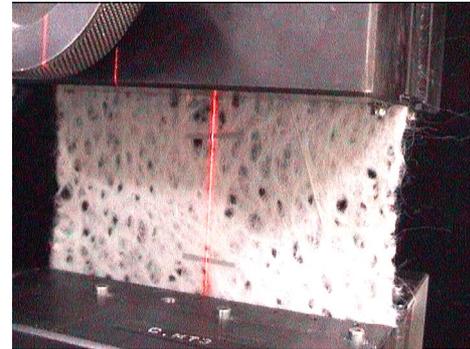
Figure 7. Essai de traction sur géotextile après lavage au perchloréthylène
