RÉALISATION D'UN REMBLAI EN PNEUSOL ALLÉGÉ EN SITE DE GLISSEMENT DE TERRAIN : CAS DE LA RN 85 – LA MURE (ISÈRE)

EXECUTION OF A REINFORCED FILL USING TIRE SOIL TECHNIQUE IN AN ACTIVE LANDSLIDE : CASE OF RN 85 IN LA MURE (FRANCE)

Yohan PERU¹, Agnès JOSEPH²

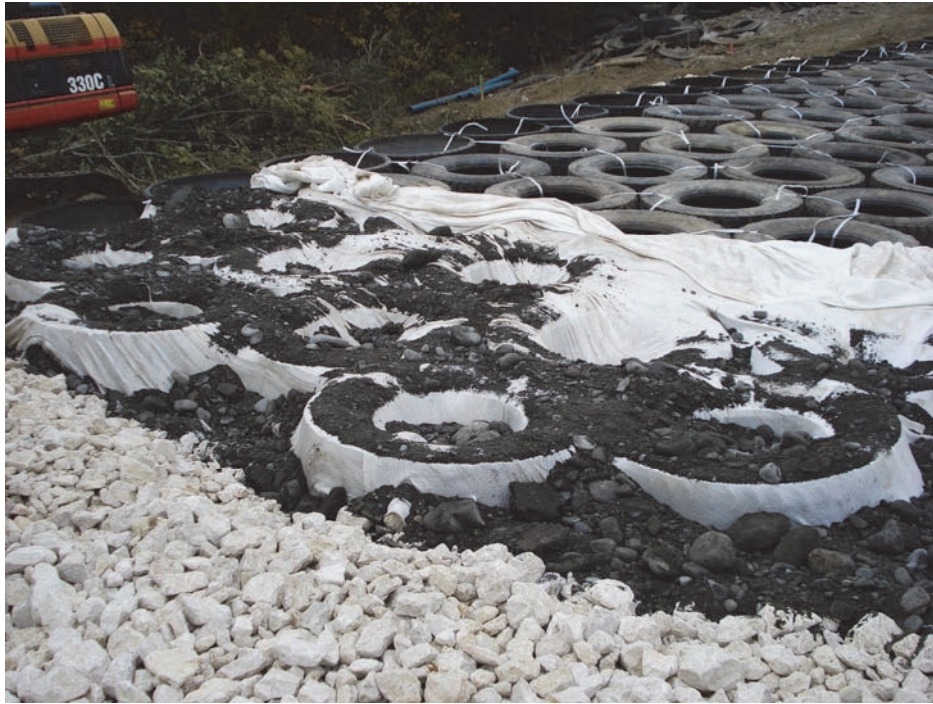
Figure 3. Mise en place du géotextile de renforcement, première couche sur la base drainante

Le principe de réalisation de ce remblai léger est de superposer des nappes de pneus de poids lourds (PL) entre des couches de remblai. Un géotextile est intercalé entre la partie supérieure de la nappe de pneus et la base de remblai. Ce géotextile, non tissé, est posé de manière assez lâche pour lui permettre d'épouser tout le volume de la jante au cours du déversement du remblai et d'empêcher les matériaux de pénétrer dans l'espace de la chambre à air comme montré sur la figure 3.

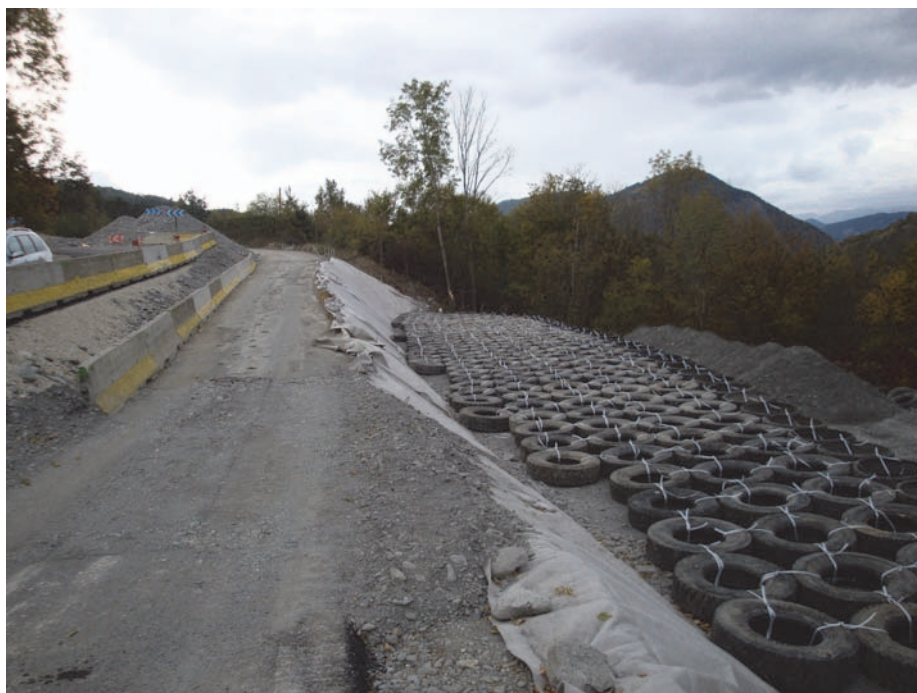
Figure 4. Réalisation du remblai en pneusol allégé, disposition des pneus

La base du remblai est constituée de matériaux concassés 0/60 mm sur 20 cm d'épaisseur afin de constituer une base drainante. Une première nappe de pneus est ensuite déposée à plat avec une disposition orthorhombique, puis un géotextile non tissé est mis en place sur cette nappe, conformément au guide technique du LCPC «Rapports des Laboratoires – Série Géotechnique GT7 – Le Pneusol». Sur ce géotextile est déposée une couche de remblai (matériau 0/100 mm) sur 25 à 30 cm d'épaisseur puis compactée avec un compacteur à bille, plus utilisé sans vibration compte tenu de la souplesse des pneus. La deuxième couche de pneus est posée de manière identique que la première, avec un décalage d'un demi-diamètre environ de façon à ce que le caoutchouc du premier lit se trouve sous le remblai du second. L'opération est répétée jusqu'à la cote finale voulue. Un géotextile anticontaminant est placé à l'arrière du massif en pneusol au contact du terrain naturel, comme montré sur la figure 4.

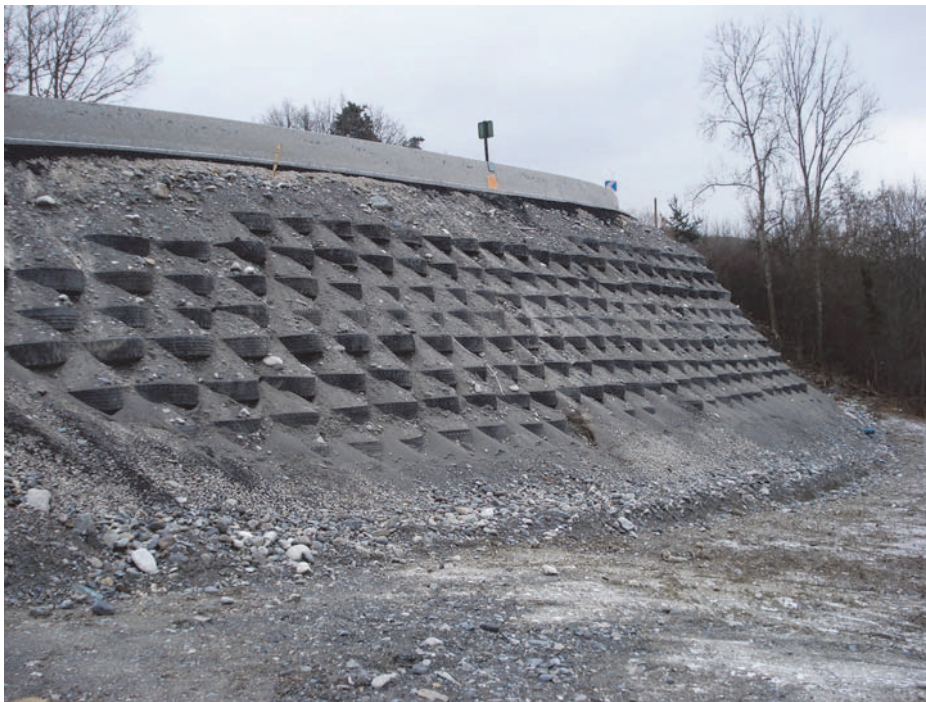
Figure 5. Ouvrage aval en pneusol allégé terminé

L'ouvrage, terminé fin 2009 est présenté sur la figure 5.

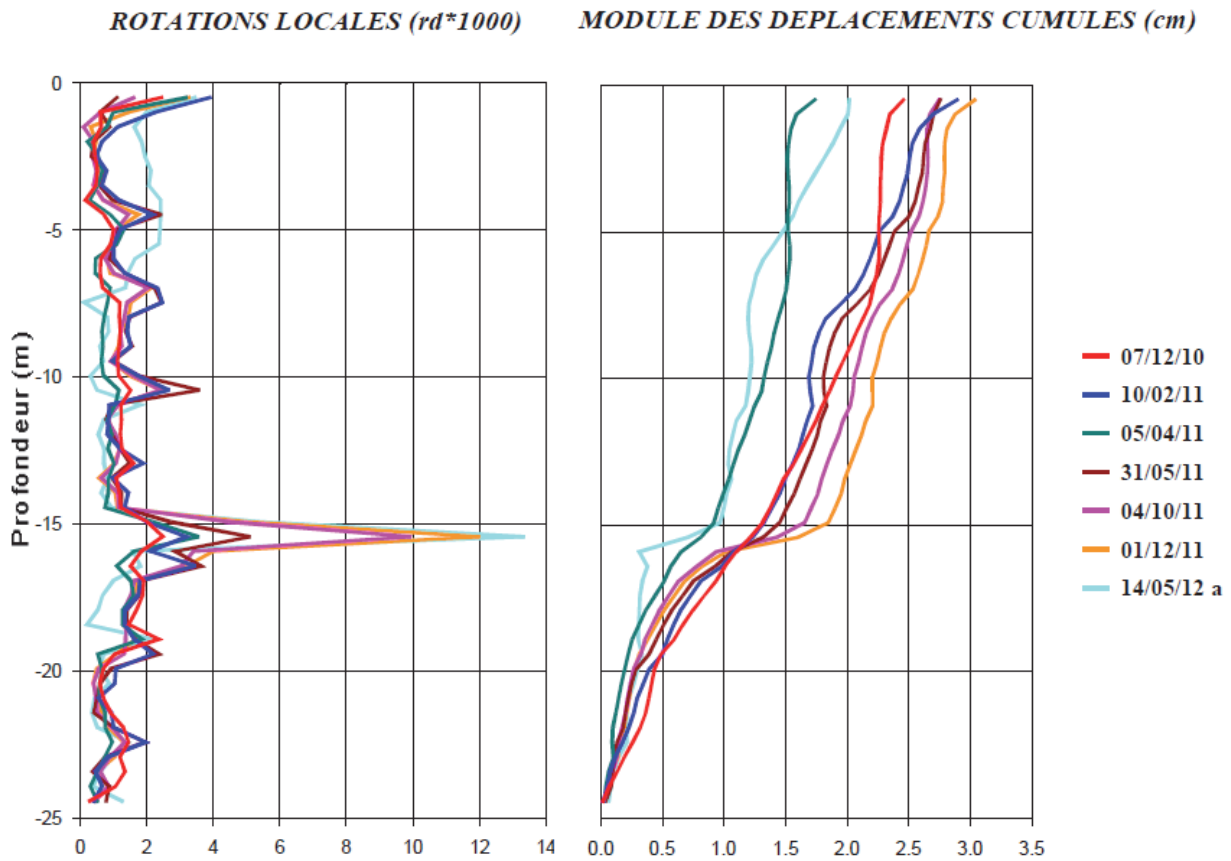
Figure 6. Graphique d'enregistrement des mesures inclinométriques Tube I1 au pied de l'ouvrage

L'équipement comprend un inclinomètre de 25 m de profondeur couplé à un piézomètre de type tube ouvert de même profondeur. Ce dispositif a été mis en place en 2010 par le département laboratoire d'Autun (CETE de Lyon, DLA). La mesure de référence a été réalisée le 14/10/2010 afin de permettre une bonne mise en place des tubes inclinométriques et un durcissement suffisant du coulis de scellement. Les mesures réalisées mettent en évidence un très faible déplacement vers l'aval, de l'ordre de 1,5 cm, associé à des variations angulaires de faible amplitude, un peu plus marquées vers 15-17 m de profondeur. Cet enregistrement montre essentiellement des mouvements de tassement, pouvant être consécutifs à la réalisation du remblai.

Les déformations restent très faibles sur ce secteur, en cohérence avec les vitesses de fluage des argiles, comme le montre le graphique de la figure 6. Les niveaux d'eau relevés entre le 14/10/10 et le 31/05/11 oscillent entre 9,15 et 10,5 m de profondeur. Aucune déformation n'est observable sur la chaussée depuis la fin de la construction de l'ouvrage (figure 7).

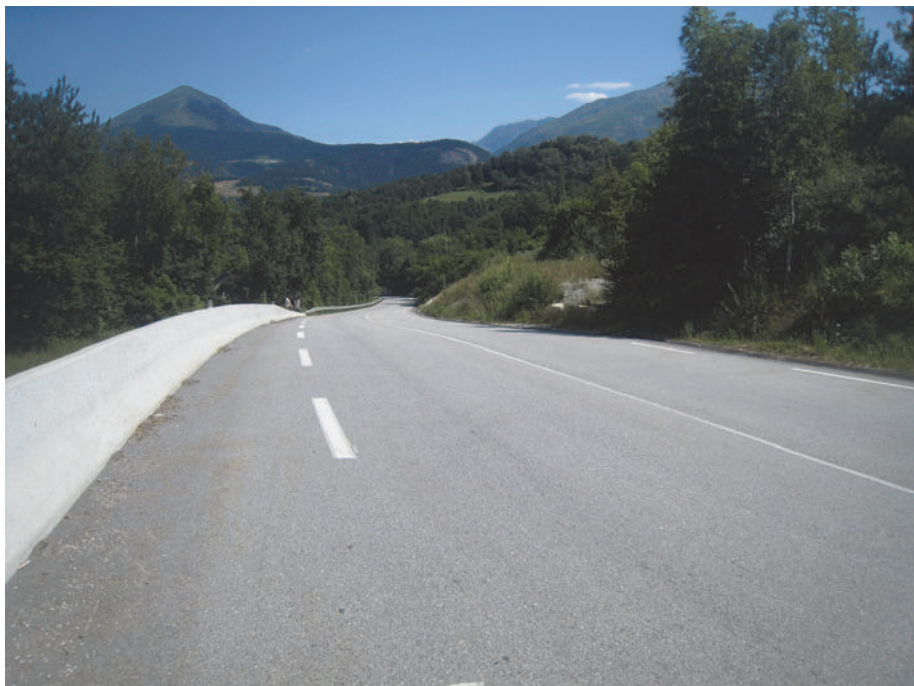
Figure 7. État de la chaussée au dessus du remblai allégé de type pneusol ; l'ouvrage se trouve en contrebas de la GBA
