COUCHES DE SURFACE INNOVANTES POUR L'ENTRETIEN DES CHAUSSÉES – ENDUITS SUPERFICIELS RENFORCÉS PAR GÉOTEXTILE

INNOVATIVE SURFACE LAYERS FOR PAVEMENT MAINTENANCE - SURFACE DRESSING REINFORCED WITH GEOTEXTILES

Éric VOLLEMAERE¹, Stéphanie PERES², Anna LE FAOUDER³, Guy MOREL⁴, André RIGOT⁵

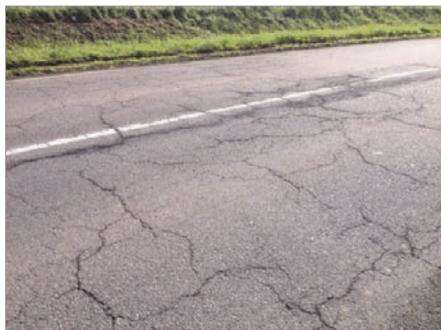
Figure 1. Cas où un ESRG est envisageable en substitution à un enduit superficiel traditionnel devenu mal adapté.

L'entreprise titulaire du marché d'entretien par enduit superficiel, soucieuse de la qualité de ses prestations, est parfois amenée à renoncer à l'application de cette technique dans le cas de dégradations trop prononcées sur les surfaces à enduire. En repoussant les limites d'emploi de l'enduit superficiel, la technique ESRG doit permettre dans bon nombre de cas d'éviter ou de repousser un entretien curatif lourd (figure 1).

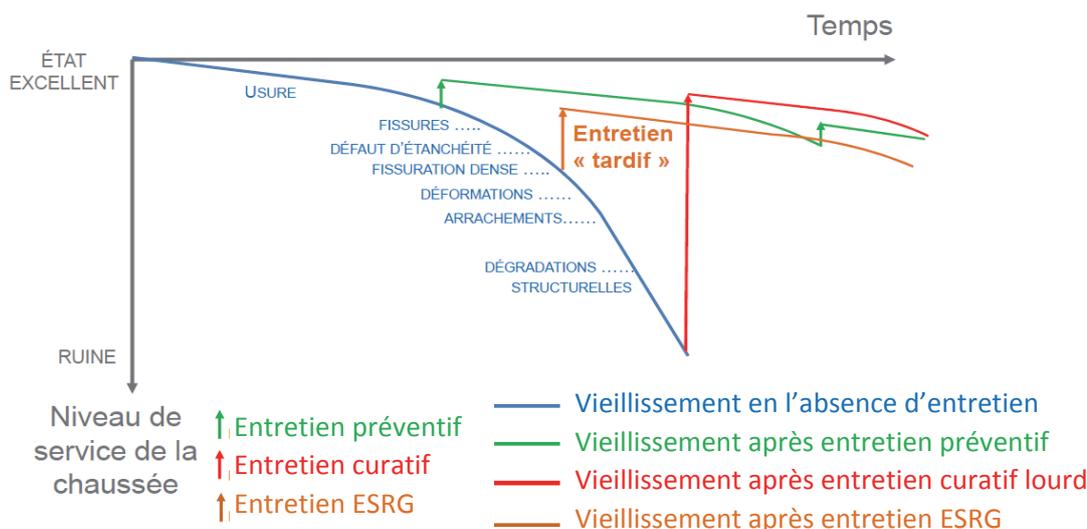
Figure 2. Principe de l'entretien tardif par ESRG.

La technique ESRG est un compromis technico-économique qui peut être qualifié d'entretien tardif. Il faut toutefois la mettre en œuvre avant qu'un entretien curatif lourd devienne incontournable (figure 2).

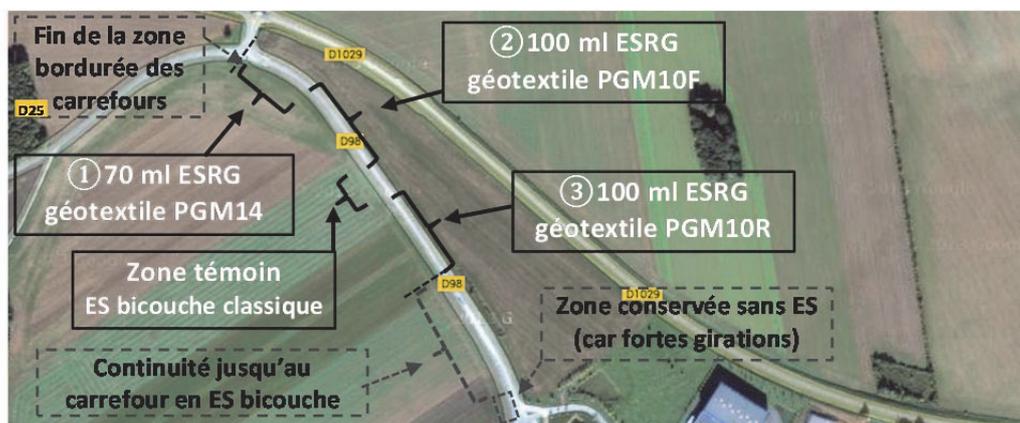
Figure 3. Localisation des sections de démonstration et de la zone témoin.

Les trois sections d'expérimentation ainsi qu'une zone témoin couvrent plus précisément la RD 98 depuis la sortie du carrefour avec la RD 25 (juste après les dernières bordures) jusqu'à l'approche du carrefour d'entrée à la Z.A. du Puceuil, c'est-à-dire sur toute la partie où le béton bitumineux de la couche de roulement initiale est particulièrement fissuré :

- ① une section de 70 m de ESRG avec le géotextile PGM 14, avec la particularité d'un tracé en courbe,
- ② une section de 100 m de ESRG avec le géotextile PGM 10 F de finition un peu feutrée et un peu plus souple,
- ③ une section de 100 m de ESRG avec le géotextile PGM 10 R de finition un peu plus rigide et moins feutrée que le PGM10 F.

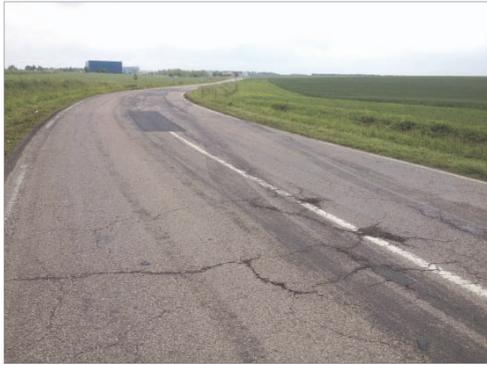
Figure 4. Reprises de plusieurs mètres carrés.

Dans le cadre des préparations, quelques surfaces de plusieurs mètres carrés particulièrement dégradées (concentrations de fissures avec très fortes épauffures, de groupes de nids de poule en formation et d'arrachements importants de la couche de roulement) ont aussi dû être reprises en enrobés avant d'y appliquer l'ESRG (figure 4). Ailleurs la fissuration était relativement généralisée, les lèvres des fissures commençaient à présenter des épauffures significatives et quelques trous isolés avaient dû être bouchés aux enrobés à chaud (figure 5), ce qui situe les dégradations au niveau « fissuration dense - déformations - arrachements » sur la courbe de vieillissement de la figure 2.

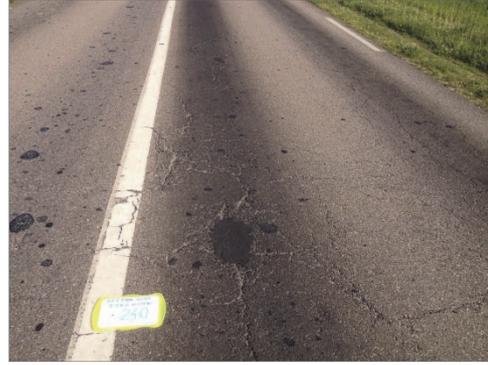
Figure 5. Fissures avec épauffures et rebouchage ponctuel.

Les fissures étaient beaucoup trop nombreuses pour être toutes répertoriées. L'ensemble des sections a été couvert par un relevé photographique avec un pas de 10 à 20 mètres entre les prises de vue.

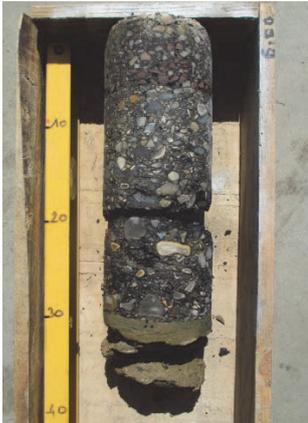
Figure 6. Décollement entre couches de GB, anomalie dans la couche inférieure de GB, feuilletage au niveau de la couche de forme.

Le relevé visuel a été complété par quelques carottages, qui ont permis de vérifier la constitution de la structure de chaussée. Il s'agit d'une structure à base de grave bitume, de type GB3/GB3, surmontée par une couche de roulement en béton bitumineux semi-grenu, l'ensemble des 3 couches bitumineuses totalisant une épaisseur de l'ordre de 30 cm. La couche de forme est un sol limoneux traité au liant hydraulique, qui constituait probablement une plateforme de classe PF3. Dans la mesure où les couches auraient été correctement collées, cette constitution de chaussée est conforme à ce qui est nécessaire pour supporter un trafic lourd de l'ordre de 500 PL/jour/sens. L'examen des carottes révèle toutefois un mauvais collage entre la première couche de grave bitume et la couche de forme, ainsi que des défauts de compacité et de résistance mécanique au niveau des couches de grave bitume (figures 6 et 7).

Ces anomalies sont probablement une des explications des dégradations de surface de la chaussée.

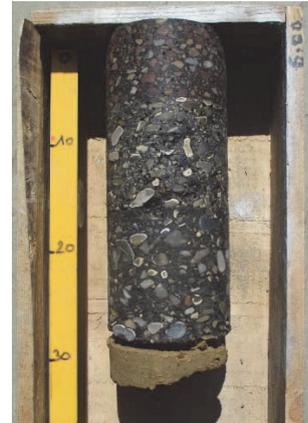
Figure 7. Anomalie dans la couche supérieure de GB, décollement de la couche de forme.

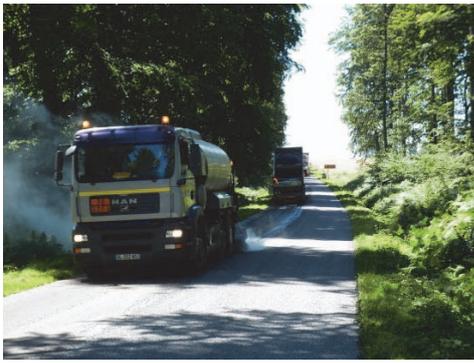
Figure 8. Atelier traditionnel de mise en œuvre d'enduit superficiel.

Le matériel d'application du liant et des gravillons est du matériel routier classique utilisé en campagne d'enduit superficiel (figure 8). La répandeuse de liant est à fonctionnement automatique après entrée des consignes dans l'automate gérant la régularité de répartition du liant. Chacun des gravillonneurs, de type « à rouleau distributeur », est porté par un camion benne 6x4. Toutes ces machines ont fait l'objet du contrôle annuel conformément aux règles du marquage CE de l'activité Enduit Superficiel (norme NF EN 12271, 2007). Ce contrôle porte en particulier sur la régularité du répartition du liant et des gravillons, tant en transversal qu'en longitudinal. Les gravillonneurs sont aussi étalonnés pour chacun des gravillons à répandre.

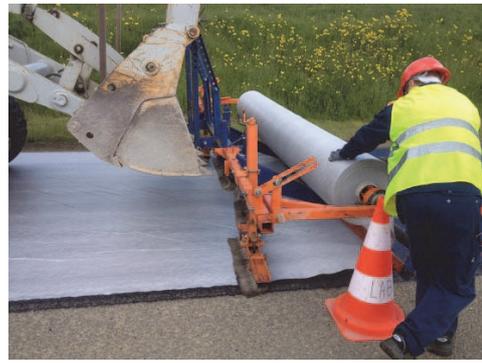
Figure 9. Dérouleur mis à disposition par le fournisseur de géotextile.

Le matériel spécifique à la mise en place du géotextile est un dérouleur classique employé pour le déroulage des géotextiles généralement associés à une grille de renforcement. Il a été mis à disposition par le fournisseur. À l'occasion de son préchantier de Fresnoy-Folny, l'entreprise a pu sélectionner la machine avec godet avant qui lui semblait la meilleure pour y fixer le dérouleur et maîtriser au mieux le déroulage : il s'agit d'un tractopelle classique plutôt qu'une machine articulée à tourelle plus compliquée à conduire.

Suite à la détection de quelques améliorations nécessaires, différentes parties du dérouleur ont été rectifiées et ajustées en fonction des spécificités dimensionnelles des rouleaux et un élément a été rajouté pour permettre de régler la perpendicularité du dérouleur par rapport à l'axe longitudinal du porteur.

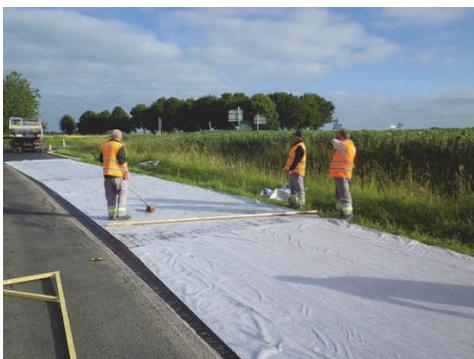
Figure 10. Pose manuelle du géotextile.

Suite aux premiers enseignements du pré-chantier de Fresnoy-Folny, l'entreprise avait décidé d'y dérouler le géotextile à la main, par sections de 15 à 20 m, en essayant de disposer le rouleau parfaitement à la perpendiculaire de l'axe de la chaussée avant de commencer à le dérouler. Malgré le soin apporté à sa mise en place, quelques défauts de son positionnement ont entraîné un peu de dérive lors du déroulage. Au fur et à mesure de sa pose, le géotextile a été marouflé au balai sur la première couche de liant. La voie a ainsi été progressivement couverte par déroulage en près de 5 morceaux coupés jointifs (figure 10). Il avait été décidé de compléter le collage du géotextile par plusieurs passes de compacteur à pneus. Malheureusement cette machine est restée un peu trop longtemps stationnée au même endroit, au point que le liant a réussi à entrer au contact de ses pneumatiques en passant au travers du géotextile. Il n'a ensuite plus été possible de réutiliser le compacteur directement sur le géotextile alors que cela avait été possible sur le pré-chantier.

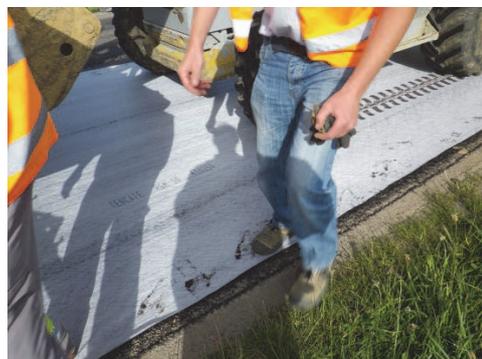
Figure 11. Pose au dérouleur mais avec accompagnement par du personnel à pieds.

Toujours après application d'une première couche de liant, le déroulage d'un second modèle de géotextile a suivi sur la première voie de la seconde section, quasi droite, cette fois avec le dérouleur monté sur le godet du tractopelle. Du personnel à pieds a dû marcher sur les bords du géotextile, au côté du tractopelle qui avançait, afin de parfaire le placage du géotextile et éviter ainsi un retrait des bords accompagné de plis significatifs (figure 11).

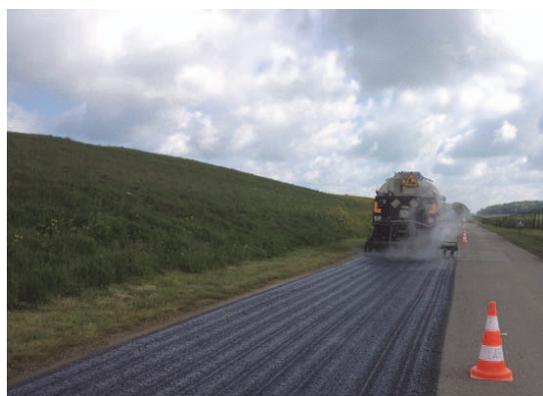
Figure 12. Peignage inévitable lors d'un répandage ≤ 600 g/m² avant déroulage du géotextile.

La rampe de la répandeuse de liant avait été équipée de coupelles fines adaptées aux dosages faibles à moyens pratiqués en enduit superficiel, lesquels sont néanmoins supérieurs à 600 g/m². Or nous nous sommes rendu compte que l'automate de la répandeuse coupait 2 jets sur 3 justement à partir et en deçà d'un dosage en liant de 600g/m², chacun des jets de liant couvrant alors une bande de 30 cm contigu à celle couverte par les autres jets qui l'encadrent. Ce paramétrage de l'automate ne peut pas être modifié, il est figé par le constructeur de la répandeuse car les coupelles ne peuvent délivrer un jet plat acceptable qu'au dessus d'un débit minimal dans chacune d'elles. Il en résulte inévitablement un certain contraste dans le dosage surfacique, entre les bords et le centre de chacune des bandes noircies de 30 cm, que l'on qualifie de « peignage » en technique enduit superficiel (figure 12). Ce peignage n'est pas un problème pour la tenue de ESRG car il ne concerne que la couche de collage qui représente moins de 20% d'un dosage total en liant supérieur à 3 kg/m². Certes limité, ce peignage peut toutefois être une origine de la problématique de percolation du liant au travers du géotextile et du collage aux pneumatiques et aux chaussures qui a été constaté. Pour éviter ce collage intempestif sur des prochains chantiers, il faut soit réduire davantage le dosage en liant de la première couche appliquée avant de dérouler le géotextile, soit au contraire la doser au dessus de 600 g/m² mais en prégravillonnant le géotextile derrière son application.

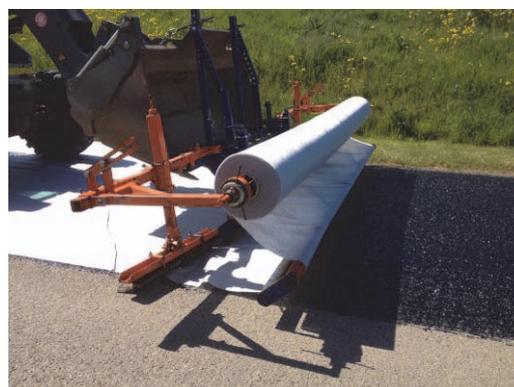
Figure 13. Avec la machine actuelle, difficultés pour corriger la trajectoire sans créer des plis.

Le dérouleur monté sur le godet d'un engin ne convient pas bien pour l'application d'un géotextile non armé d'une géogrille. Le rouleau de géotextile disposé entre les 2 mandrins flambe d'autant plus qu'il se vide en géotextile et le marouflage par les balais étire trop le géotextile non armé d'une grille. La trajectoire du déroulage est aussi difficile à corriger sans créer des plis puisque le rouleau et le placage au sol du géotextile sont relativement éloignés de l'essieu avant de l'engin (figure 13).

Pour pouvoir développer la pose de ESRG sur de grandes surfaces et à grand rendement il conviendrait donc de concevoir une machine automotrice dont le dérouleur de géotextile serait proche, voire coïnciderait avec l'essieu avant. Cette machine devrait aussi être équipée de rouleaux plutôt que de balais pour plaquer le géotextile sur la couche de liant. L'idéal serait bien sûr de disposer d'une machine qui intégrait aussi la fonction d'épandage du liant sous et au-dessus du géotextile.

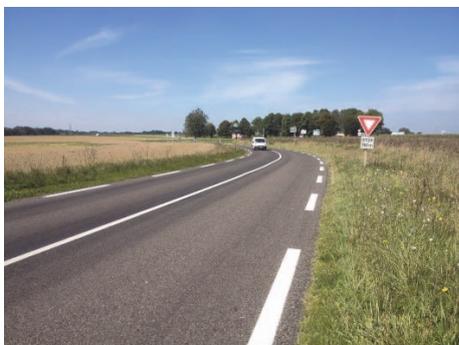
Figure 14. Chantier de démonstration de la RD98. État au 9 septembre 2014.

Il a toutefois été possible d'observer la mise en place de la mosaïque au jeune âge sous le trafic et avec des conditions météorologiques très contrastées d'un mois sur l'autre. Au stade actuel le comportement est satisfaisant et comparable à celui d'un enduit superficiel bicouche traditionnel (figure 14). Le conseil général de Seine-Maritime ainsi que l'entreprise ont prévu d'assurer le suivi des trois sections du chantier de démonstration. En plus des observations visuelles régulières, des mesures de déflexions seront réalisées en sortie d'hiver en comparant l'évolution des trois sections de démonstration entre elles et par rapport à la section témoin sans géotextile.

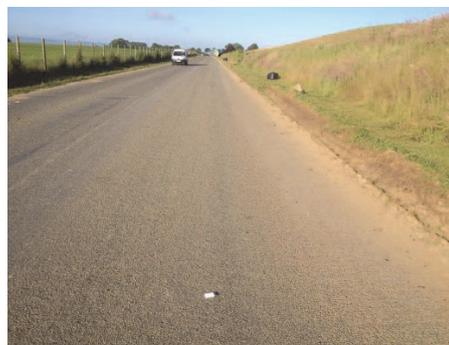
Figure 15. Pré-chantier de Fresnoy-Folny. Aspect après passage des dumpers et balayages, (ESRG appliqué uniquement sur la voie de droite).

Le pré-chantier de Fresnoy-Folny présente la particularité de concerner une route interne à un centre d'enfouissement technique. Moins d'une semaine après la pose de l'ESRG, cette route a été intensément circulée par des dumpers affectés à un important mouvement de terres. La route a dû être balayée énergiquement à nombreuses reprises afin de la « décroter », ceci avec une très bonne tenue des gravillons manifestement déjà bien ancrés dans le géotextile (figure 15).
