SURVEILLANCE D'UNE GÉOMEMBRANE BITUMINEUSE OXYDÉE DANS UNE COUVERTURE DE STOCKAGE POUR LE LONG TERME

MONITORING OF AN OXIDIZED BITUMINOUS GEOMEMBRANE USED IN A WASTE STORAGE COVER FOR THE LONG TERM

Albert MARCHIOL¹, Denise RICARD², Jean-Charles ROBINET²

¹ Andra – Direction Industrielle, Centres de l'Aube, Soulaines Dhuys, France

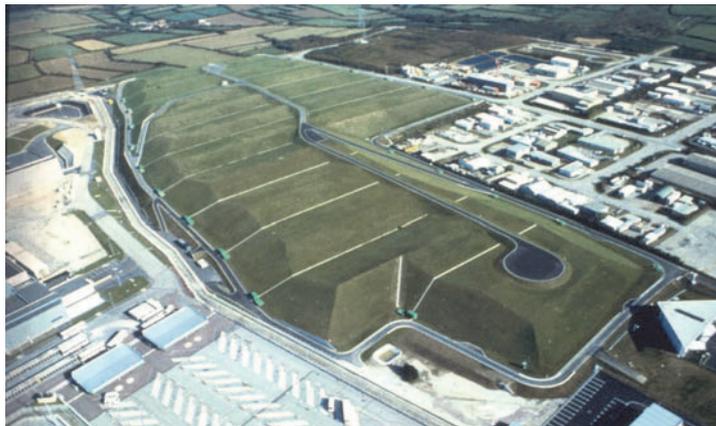
La couverture du CSM a une forme en « toit d'usine » (Figure 1) qui permet de limiter le temps de parcours des eaux de ruissellement et de drainage vers l'extérieur du site. Cette forme permet également de séparer la couverture en panneaux d'environ 3 000 à 5 000 m², pouvant être suivis indépendamment et permettant de localiser d'éventuelles fuites et de faciliter le cas échéant la réparation.

Figure 1. Vue aérienne du Centre de stockage de la Manche.

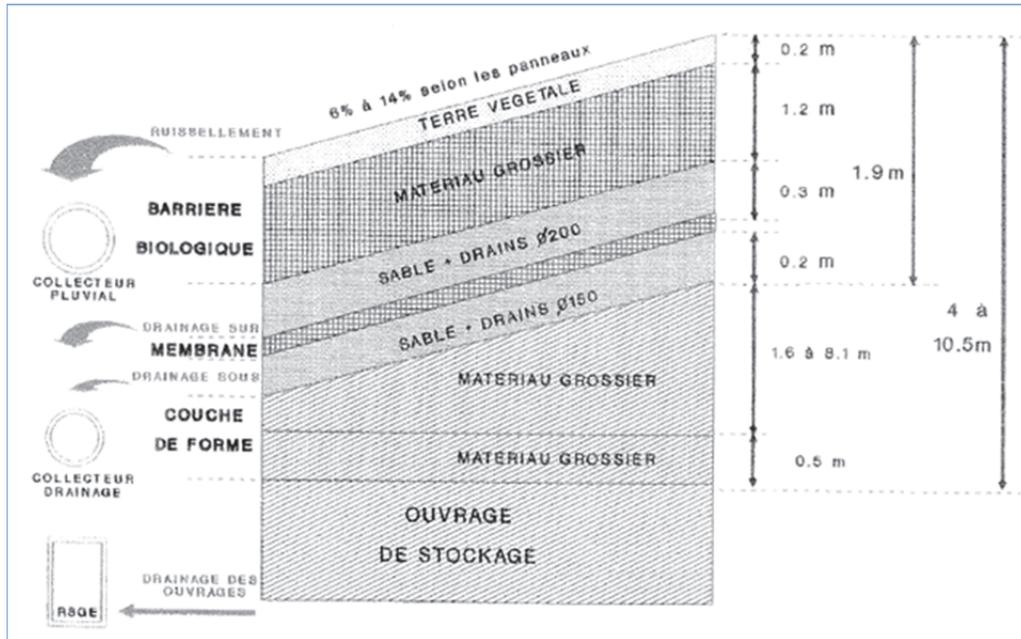
La structure multicouche de la couverture du CSM est constituée de bas en haut par (Figure 2) :

- une couche de forme faite de matériaux grossiers limono-graveleux compactés et destinée à donner une forme en pente à la couverture d'une épaisseur variable de 0,5 m à 8,6 m ;

- une couche drainante de sable d'une épaisseur de 0,20 m destinée à servir de support anti-poinçonnement à la membrane bitumineuse et à recueillir et collecter les eaux d'infiltration éventuelle en cas de fuite ;

- une *membrane bitumineuse* d'environ 5,6 mm d'épaisseur assurant l'étanchéité du complexe multicouche ;
- une couche drainante de sable de 0,30 m d'épaisseur destinée à évacuer les eaux infiltrées à travers la barrière biologique vers un exutoire aménagé ;

- une barrière biologique faite de matériaux grossiers limono-graveleux compactés d'épaisseur variable (de 0,75 à 1,25 m), destinée à protéger les couches drainante et imperméable sous-jacentes, des agressions externes météorologiques, végétales (développement racinaire) et animales, (animaux fouisseurs) ;

- une couche de terre végétale de 0,20 m, support à l'engazonnement et favorisant l'évapotranspiration.

Figure 2. Coupe schématique de la couverture du CSM et des réseaux de collecte des eaux.

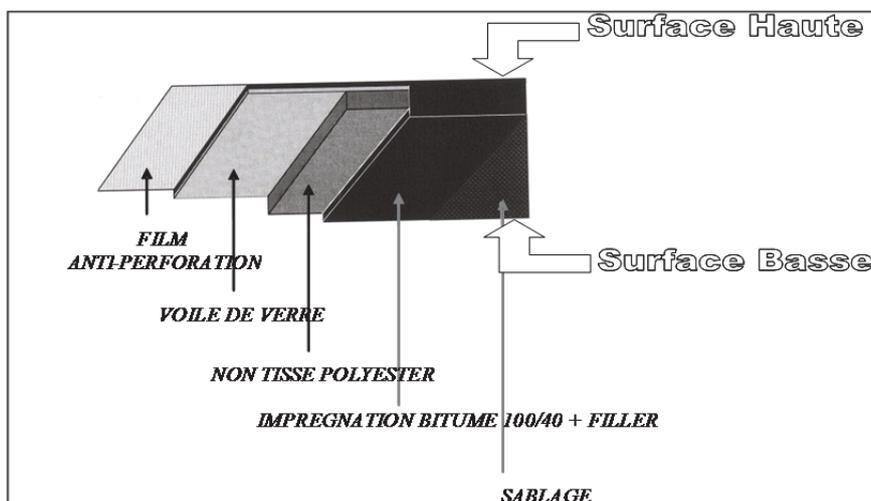
La géomembrane mise en place au CSM est une membrane multicouche qui associe une armature géotextile non tissée en polyester et un liant hydrocarboné. Sa structure complète comprend plus précisément du haut vers le bas (Figure 3) :

- un film anti-perforation permettant de lutter contre le développement éventuel de racines à partir de la surface ;
- un voile de verre ;
- un géotextile non tissé en polyester constitué de polyester représentant 5 à 6 % en masse de la membrane. Le géotextile est constitué de deux polyesters, le polyéthylène téréphtalate à l'état de fil à raison de 87 % et le polybutylène téréphtalate à raison de 13 % de fil fondu à 20 °C pour permettre un thermoliage ;

- une impression de bitume soufflé (également appelé oxydé) de pénétrabilité 100/40 contenant des charges calcaires (dont la teneur est inférieure à 30 % en masse du mélange d'imprégnation bitume + filler). Les charges ont une granulométrie à 90 % inférieure à 100 µm ;

- un sablage ;
- un film anti-adhérent qui a pour fonction d'empêcher que la membrane ne se colle à elle-même lors de la mise en rouleau. La membrane au sein de la couverture est dépourvue de ce film, étant donné que celui-ci n'est pas conservé lors de la pose.

Figure 3. Structure et orientation de la géomembrane sur le site.

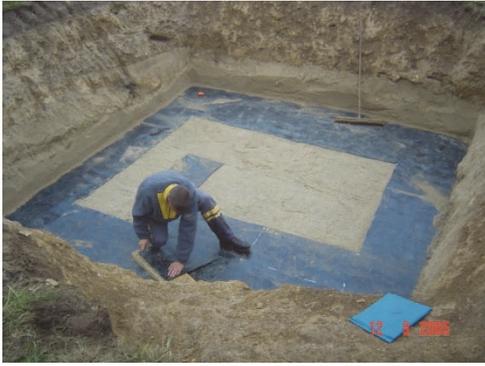
Les figures 4 et 5 illustrent les découpes et réparations réalisées sur de la géomembrane bitumineuse au Centre Manche.

Figure 4. Exemple de prélèvements d'échantillons réalisés en 2005.

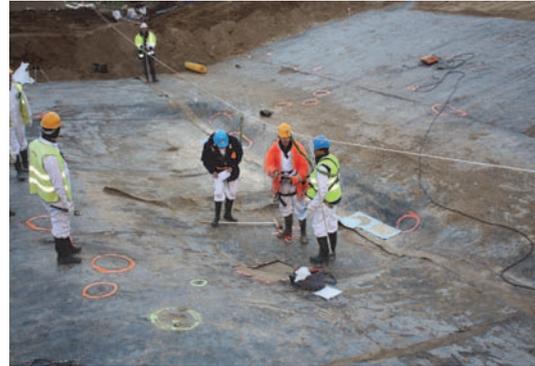
En 2009, la réparation d'un tassement en toit de la couverture sur le panneau P102Est situé en Tranche 1 a permis de récupérer en partie intacte et en partie déformée des échantillons de membrane âgée de 17 ans.

Figure 5. Réparation du tassement du panneau P102E en 2009

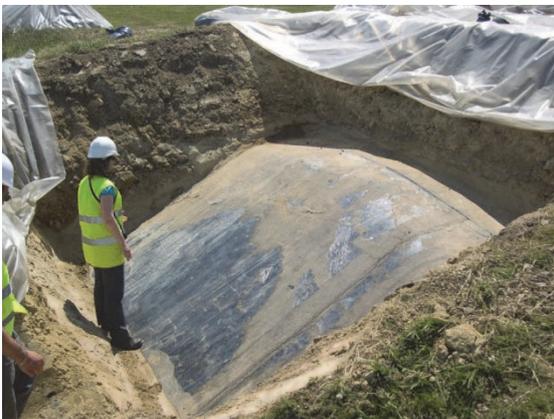
En 2009, une surface de 400m² a été dégagée pour la réparation du tassement, afin de vérifier que la périphérie du tassement n'était pas endommagée même partiellement (Figure 6).

Figure 6. Photo de la fouille 109/110 Est en 2009 (au niveau du sommet du talus).

Pour toutes les fouilles, les observations visuelles ont permis de mettre en évidence le très bon état de la membrane, ainsi qu'une très bonne réponse aux glissements en talus et à la déformation sous tassement pour lequel aucune fuite n'a été décelée. En effet pour ce dernier, le tassement a provoqué dès 1999 une dépression qui s'est remplie d'eau (effet baignoire). Les travaux de réparation ont confirmé l'absence de déchirures de la membrane déformée, et l'absence de traces d'eau (infiltration, humidité) sous la membrane. De fait, il apparaît que cette partie de la membrane est restée sous eau depuis 1999. La localisation des différents prélèvements au fond d'affaissement en 2009 (P1 à P7) est présentée sur la Figure 8. La zone indiquée par P10 dans la figure, correspond à des prélèvements en partie non déformée.

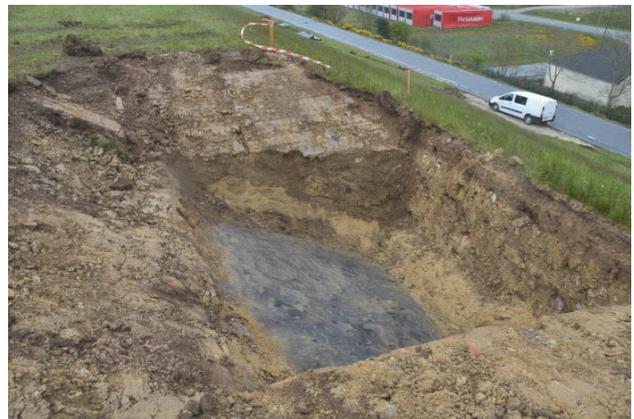
De plus, en raison de glissement des talus de la couverture (glissement lent des matériaux sur la surface supérieure de la membrane), de nombreuses fouilles complémentaires ont été réalisées en 2007 (12 fouilles), en 2010 (3 fouilles) et en 2013 (Figure 7) (5 fouilles) dans les zones de glissements importants soupçonnées d'être détériorées (recherche de déchirure ou de laminage de la membrane, etc.).

Figure 7. Photo de la fouille 112b en 2013 (au niveau du sommet du talus).

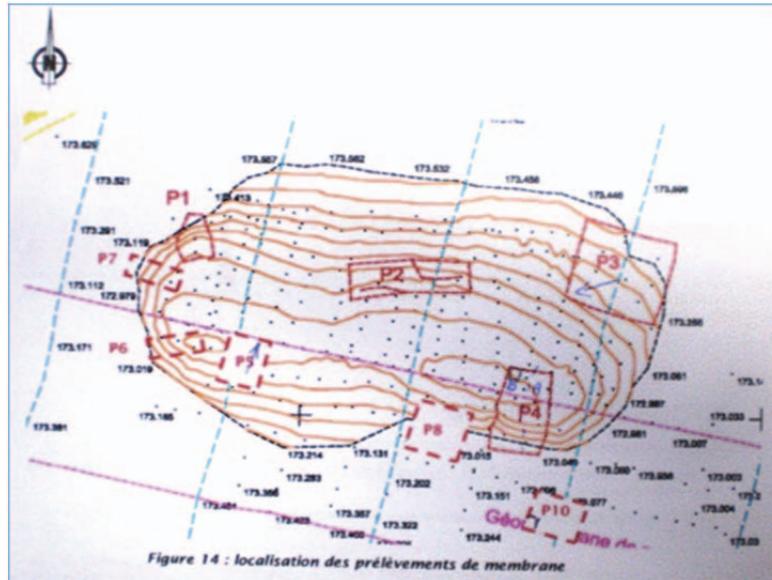
Figure 8. Localisation des prélèvements de géomembranes au fond d'affaissement P102E en 2009.

- sur un échantillon âgé de 13 ans prélevé en partie courante (sans déformation) en 2005. Cette mesure a été réalisée suivant la norme NF EN 14150 (NF EN 14150, 2006). Une valeur de flux d'eau de $0,6 \cdot 10^{-6}$ m³/m²/jour a été obtenue ;
- sur deux échantillons de géomembrane prélevés en fond d'affaissement (zone déformée et sous l'eau pendant une dizaine d'années) en 2009. Les échantillons ont été prélevés dans deux zones du fond d'affaissement, notée P2 et P4 (Figure 8).

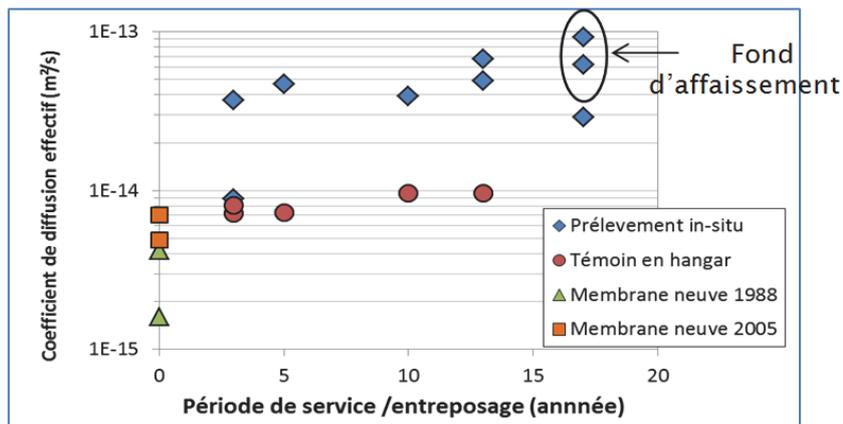
Les coefficients de diffusion effectifs des membranes prélevées *in situ* et de celles conservées en hangar sont représentés sur la Figure 9 en fonction de leur nombre d'année de service et d'entreposage. Sur cette figure sont également représentées les valeurs obtenues pour la qualification de la membrane neuve ainsi que pour des membranes prélevées au fond d'affaissement en 2009. Il est important de noter que pour les essais de qualification, en 1988 le régime permanent n'avait pas été atteint au bout de 90 jours ce qui sous-estime probablement la valeur du D_e .

Les mesures de coefficient de diffusion montrent une augmentation entre les échantillons témoins conservés en hangar (D_e moyen = $8,4 \cdot 10^{-15}$ m²/s) et les échantillons de premiers prélèvements *in situ* (D_e moyen = $4,8 \cdot 10^{-14}$ m²/s). Il semble que la mise en œuvre ou les premières années *in situ* sont à l'origine de cette légère évolution. Après ces premières années, les valeurs de coefficient de diffusion des membranes ne semblent plus évoluer. Le nuage de valeurs se trouve entre 3 et $7 \cdot 10^{-14}$ m²/s, soit un domaine de faible variation.

Par ailleurs, les mesures de diffusion semblent révéler une très légère tendance à augmenter pour les échantillons prélevés en fond d'affaissement (membrane légèrement étirée et sous l'eau pendant une dizaine d'années).

Figure 9. Mesures du coefficient de diffusion effectif (mesuré avec HTO) des membranes en fonction du temps de service ou entreposage au CSM.

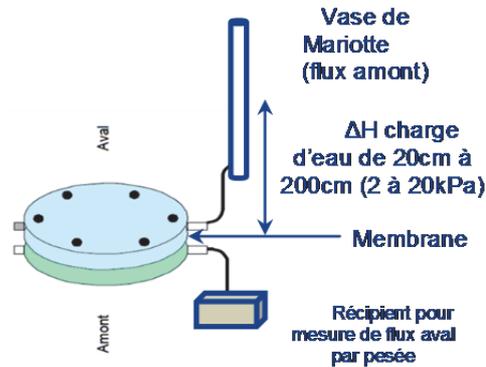
Les mesures de perméabilité sur les échantillons prélevés en fond d'affaissement n'ont pas pu être réalisées suivant la norme NF EN 14150. En effet, les flux se sont révélés trop élevés pour être mesurables avec les dispositifs décrits. La procédure a alors été adaptée pour pouvoir appliquer des gradients de pression plus faibles que celles préconisées par la norme NF EN 14150 (150 kPa à l'amont et 50 kPa à l'aval de la géomembrane), de 2 à 20 kPa (Figure 10).

Pour les gradients les plus faibles, un vase de Mariotte a été utilisé pour appliquer une charge hydraulique à l'amont de la géomembrane, tandis que l'aval était laissé à pression atmosphérique. Le flux d'eau ayant traversé la géomembrane était recueilli et quantifié par pesée. Pour les charges les plus élevées (1,5 m et/ou 2 m), une différence de pression de part et d'autre de la géomembrane de 15 ou 20 kPa a donc été appliquée.

Figure 10. Adaptation expérimentale pour mesure du flux pour des pressions <100 kPa.

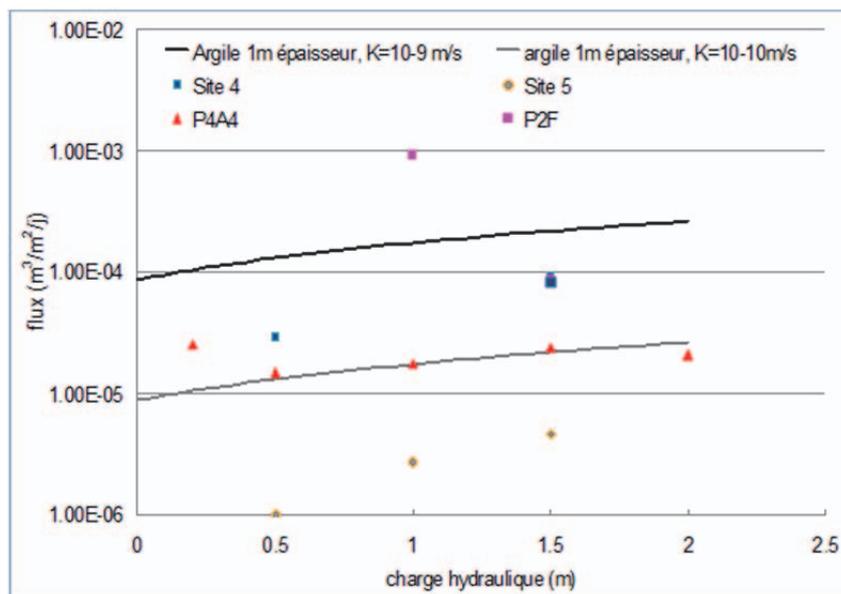
Seuls les flux moyens en amont sont retenus en raison de leur plus grande précision, et sont présentés dans la Figure 11. Ils complètent un graphique présenté dans l'article de Touze-Foltz et al. (2011) faisant apparaître les valeurs mesurées sur deux autres GMB à base de bitume oxydé (l'une provenait d'un bassin et était non protégée (site 4) et l'autre d'un barrage et était non protégée mais sous l'eau pendant 26 ans (site 5). En comparaison, sont indiquées par des courbes, les flux qui seraient obtenus avec un mètre de matériaux argileux de conductivité hydraulique égale à 10^{-10} et à 10^{-9} m/s. Notons que dans l'étude citée, une géomembrane provenant d'un barrage après 30 ans de service, sous l'eau et protégée, a montré un flux inférieur à 10^{-6} m³/m²/jour sous une pression de 100 kPa, selon la norme NF EN 14150.

Figure 11. Comparaison des résultats des flux mesurés pour les membranes issues des prélèvements en 2009 avec des données de la littérature (Touze-Foltz et al., 2011).

- l'échantillon P4 présente des flux journaliers de l'ordre de 1 à $4 \cdot 10^{-5} \text{ m}^3/\text{m}^2/\text{j}$ avec une indépendance du flux hydraulique en fonction du gradient de pression, la loi de Darcy ne s'applique donc pas ;
- l'échantillon P2 montre des flux journaliers compris entre $3 \cdot 10^{-6}$ et $3 \cdot 10^{-3} \text{ m}^3/\text{m}^2/\text{j}$ selon le gradient de pression appliqué. Les flux d'eau sont de plus variables (jusqu'à deux ordres de grandeur) au cours de l'application du gradient, de fait le régime permanent n'est pas atteint.

D'après ces résultats pour ces deux échantillons prélevés en fond d'affaissement, les valeurs de flux journaliers sont dans la gamme de valeurs d'échantillons de membranes « dégradés » préalablement étudiés par le même laboratoire.

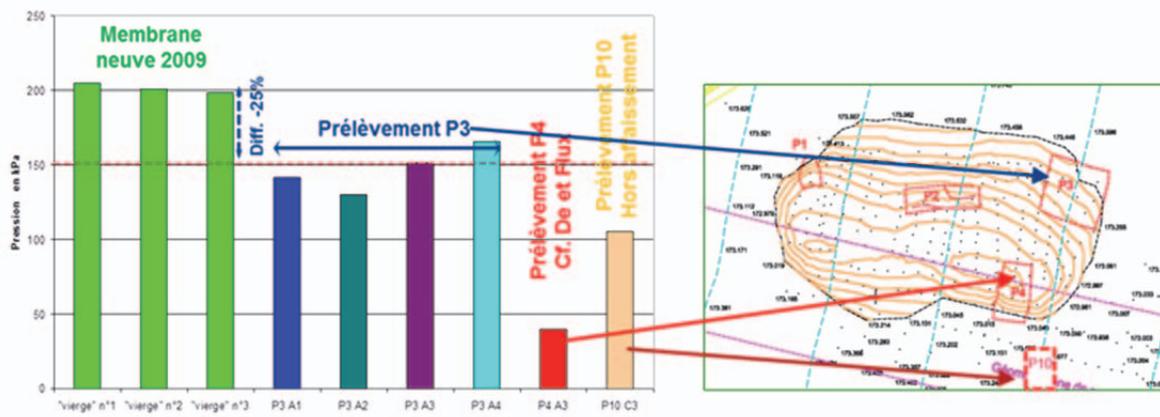
L'essai de traction bi-axiale, parfois appelé essai d'éclatométrie, consiste à appliquer une pression d'eau sous une éprouvette de géomembrane de forme circulaire. L'essai est conduit jusqu'à la perte de l'étanchéité de la géomembrane (apparition de perles d'eau en surface de la géomembrane bitumineuse). Les valeurs de pression conduisant à la perte de l'étanchéité de la géomembrane ainsi que la localisation des échantillons correspondants sont présentées sur la Figure 12.

Figure 12. Histogramme des valeurs de pression nécessaire à l'apparition de gouttelettes d'eau et localisation des échantillons correspondants.

On note tout d'abord une différence de plus de 25 % entre la membrane neuve de 2009 et les prélèvements *in situ*, qui peut être due soit à l'altération de la membrane *in situ* soit à la différence de la fabrication du produit (§ 2.5).

Par ailleurs, on remarque que la valeur issue du prélèvement P10C3 situé hors affaissement est moins élevée que celle issue du prélèvement P3 situé en zone déformée ; la déformation et/ou l'immersion pendant une dizaine d'années ne semble donc pas à l'origine de la diminution de performance. Plus logiquement, l'échantillon P4 provenant d'une zone très déformée présente une valeur plus faible que celle issue du prélèvement situé hors affaissement. Ce dernier prélèvement pourrait à l'inverse indiquer un lien entre la déformation et/ou l'immersion et la dégradation des performances hydromécaniques. La valeur très faible de l'échantillon P10C3 prélevé en zone non déformée est difficile à justifier.

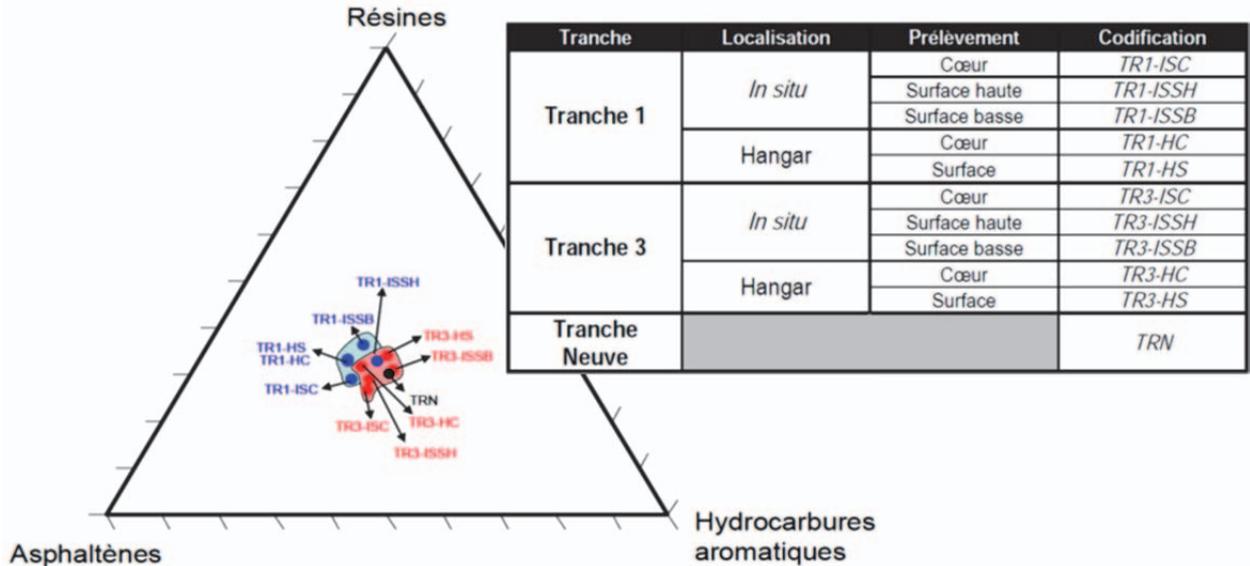
Les proportions relatives des hydrocarbures aromatiques, des résines et des asphaltènes des différents prélèvements sont représentées dans un diagramme triangulaire (Figure 13). Il permet de différencier les bitumes des GMB des tranches 1 et 3, la tranche 3 présente la teneur légèrement plus forte en hydrocarbures aromatiques et la tranche 1 des teneurs en résine et en asphaltènes plus élevées qui suggèrent un degré d'oxydation plus avancé du bitume de la GMB de cette tranche que celui du bitume de la tranche 3. Ces résultats, compatibles avec ceux des analyses élémentaires, montrent une teneur en oxygène plus élevée pour le bitume de la GMB de la tranche 1 qui est la plus ancienne (Tableau 3).

Figure 13. Diagramme triangulaire représentant la proportion des asphaltènes, des résines et des hydrocarbures aromatiques.

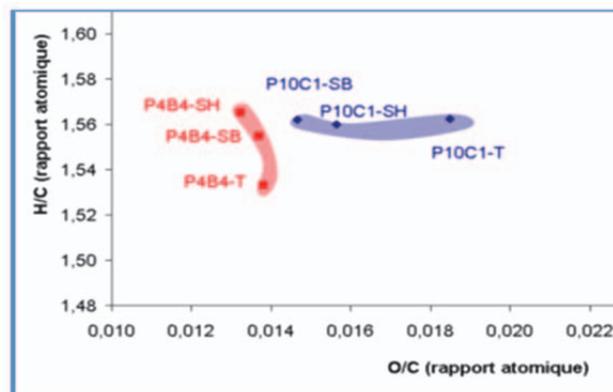
Les résultats des analyses élémentaires (rapport H/C en fonction du rapport O/C) pour les deux membranes âgées de 17 ans sont représentés sur la Figure 14. On constate que le rapport O/C est légèrement plus élevé pour la membrane de la partie courante, ce qui semble bien montrer des modifications de composition chimique dues à des phénomènes de lixiviation. Toutefois les modifications observées restent très faibles.

Figure 14. Rapport atomique H/C en fonction du rapport atomique O/C pour le bitume issu de la membrane prélevée après 17 ans de service : partie courante non déformée (P10C) et fond d'affaissement (P4B4).

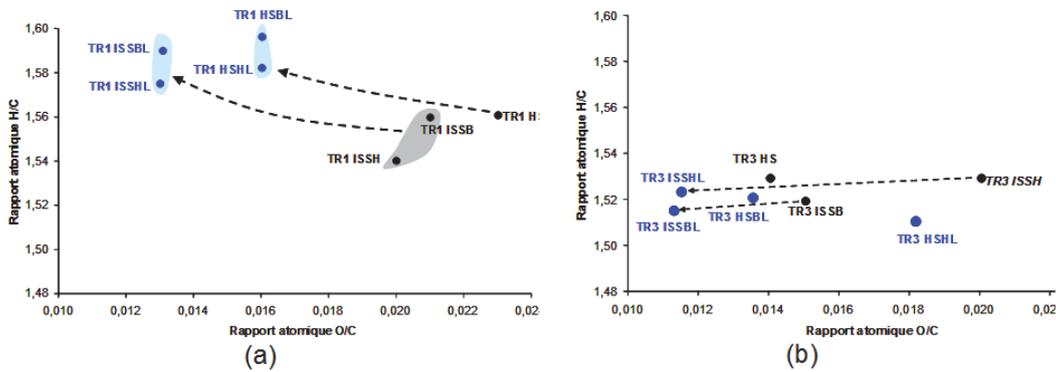
Ces résultats sont cohérents avec ceux vérifiés lors du lessivage artificiel des géomembranes pendant 1 mois (membranes prélevées *in situ* et stockées en hangar) (

Figure 15). Ainsi pour la membrane la plus ancienne (TR-1 ; 13 ans), le lessivage implique une diminution notable du rapport O/C et une plus faible décroissance du rapport H/C. Par contre, pour la membrane prélevée après 10 ans, seul le rapport O/C diminue pour le prélèvement *in situ* tandis que le rapport H/C reste constant.

D'une manière générale, on constate une légère diminution des composés oxygénés après lessivage, ce qui semble indiquer que la membrane du fond d'affaissement a subi les effets modérés d'un lessivage.

Figure 15. Rapport atomique H/C en fonction du rapport atomique O/C pour les bitumes issus des membranes prélevées in situ (TR-IS) et stockées en hangar (TR-H), avant (en noir) et après lessivage (en bleu) (un mois dans l'eau du CSM) : (a) membrane correspondant à 13 ans de service (TR1), (b) membrane correspondant à 10 ans de service. Nomenclatures : SB bitume extrait de la surface basse et SH surface haute ; L membrane après lessivage.

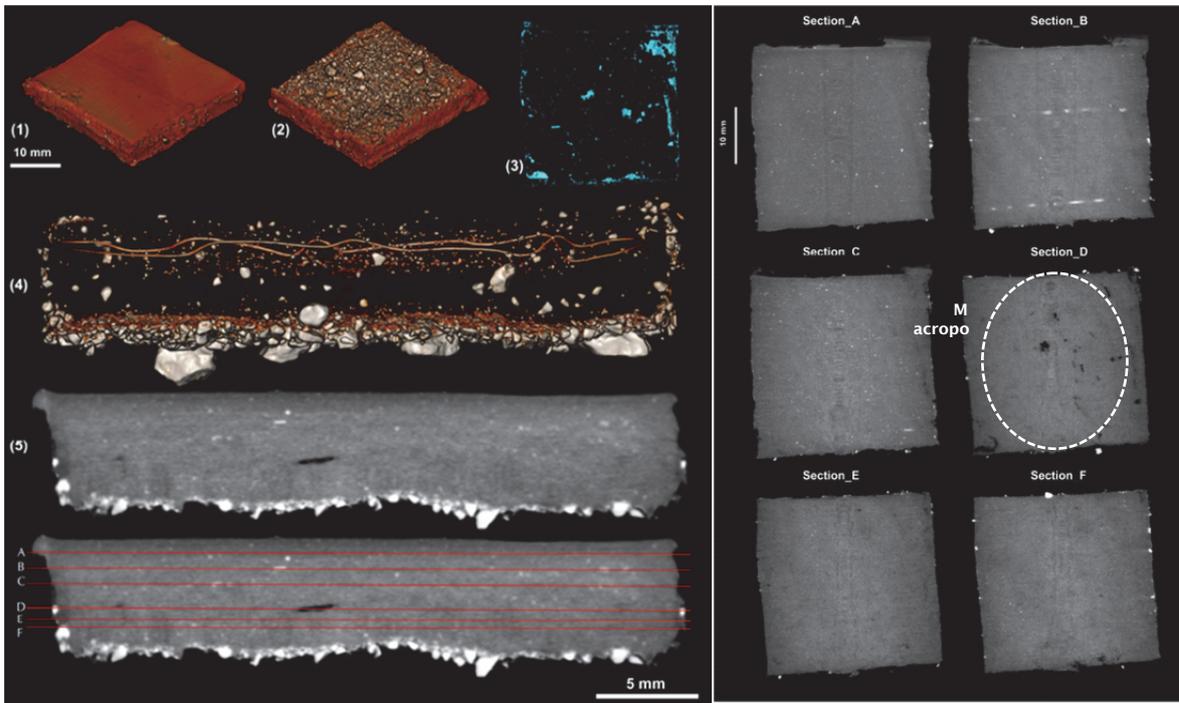
- Pour les deux membranes (stockées en hangar et mises en place), les analyses en MEB ont mis en évidence des macropores (> 10 µm) autour des amas de fibres textiles non tissées. La densité de macropores est toutefois beaucoup plus importante dans les sous-échantillons P4B3.

Figure 16. Reconstruction 3D de l'échantillon de membrane CSM P4B3 (membrane du fond d'affaissement) à partir des données de microtomographie. Gauche : (1) et (2) vue 3D ; (3) vue supérieure de la macroporosité ; (4) vue 3D latérale des éléments les plus adsorbants ; (5) section transversale avec positionnement des sections parallèles vues sur la figure de droite. Droite: séries de sections 2D, à noter sur la section D la présence de macropores. Sur les images en niveaux de gris, les zones claires correspondent à des zones de forte absorption (Grains de calcite ou de sable) et les zones en noir à des zones faiblement absorbantes (porosité).

En conclusion, il apparaît que les pores sont majoritairement localisés dans la zone centrale à amas de fibres textiles aux interfaces avec les fibres et en plus faible quantité autour des charges carbonatées sans phénomènes de dissolution identifiable. Pour l'échantillon de membrane P4B3, prélevé en fond d'affaissement et sous l'eau depuis 10 ans, la macroporosité apparaît plus développée (présence de zone macroporeuse pour l'un des sous échantillons) que dans l'échantillon P10B3 (prélevé *in situ* en partie courante) et dans l'échantillon stocké en hangar. Pour l'échantillon P4B3, la présence de cette macroporosité relativement importante (vis-à-vis des échantillons analysés) est à mettre en relation avec ses propriétés hydrauliques et diffusives plus élevées.

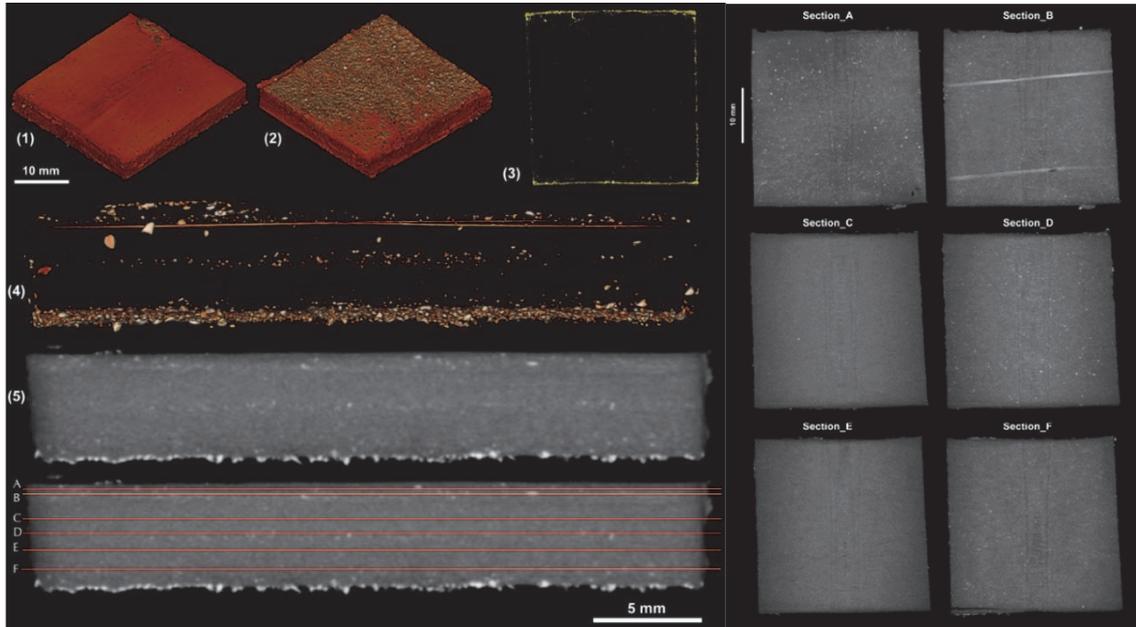
Figure 17 - Reconstruction 3D de l'échantillon de membrane CSM P10B3 (membrane en partie courante) à partir des données de microtomographie. Gauche : (1) et (2) vue 3D ; (3) vue supérieure de la macroporosité ; (4) vue 3D latérale des éléments les plus adsorbants ; (5) section transversale avec positionnement des sections parallèles vues sur la figure de droite. Droite: séries de sections 2D. Sur les images en niveaux de gris, les zones claires correspondent à des zones de forte absorption (Grains de calcite ou de sable) et les zones en noir à des zones faiblement absorbantes (porosité).

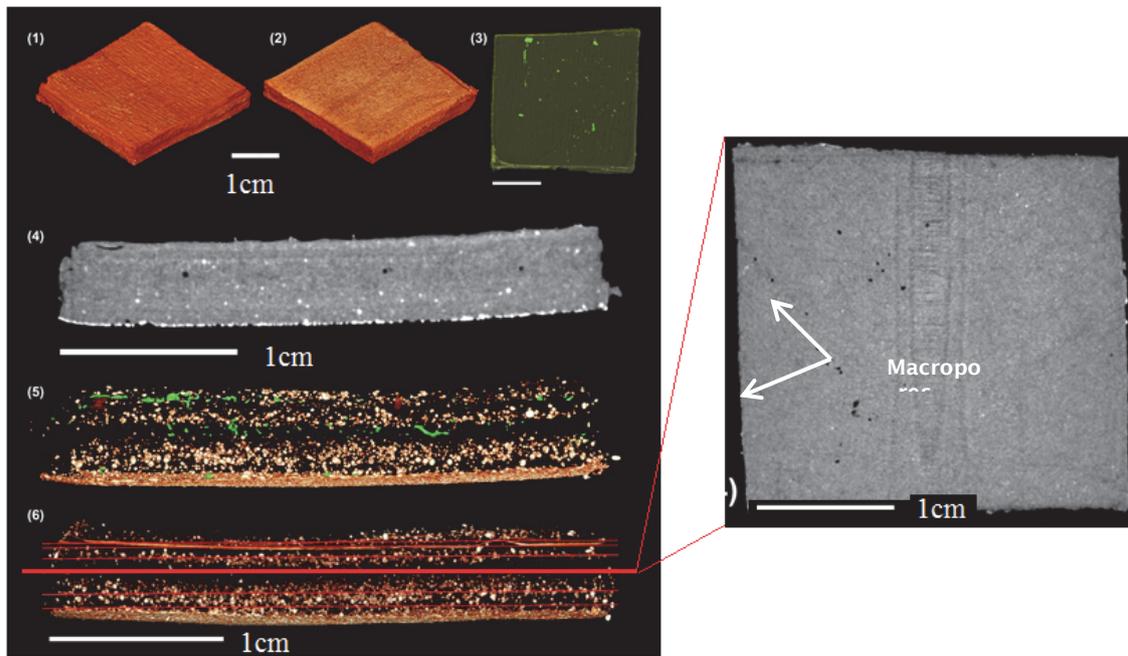
Figure 18. Reconstruction 3D de l'échantillon de membrane CSM stocké en hangar à partir des données de microtomographie. Gauche : (1) et (2) vue 3D ; (3) vue supérieure de la macroporosité ; (4) section transversale (5) vue 3D latérale des macropores (en vert) et des grains minéraux (en blanc) ; (6) positionnement de la section vue sur la figure de droite. Droite: sections 2D présentant des macropores.

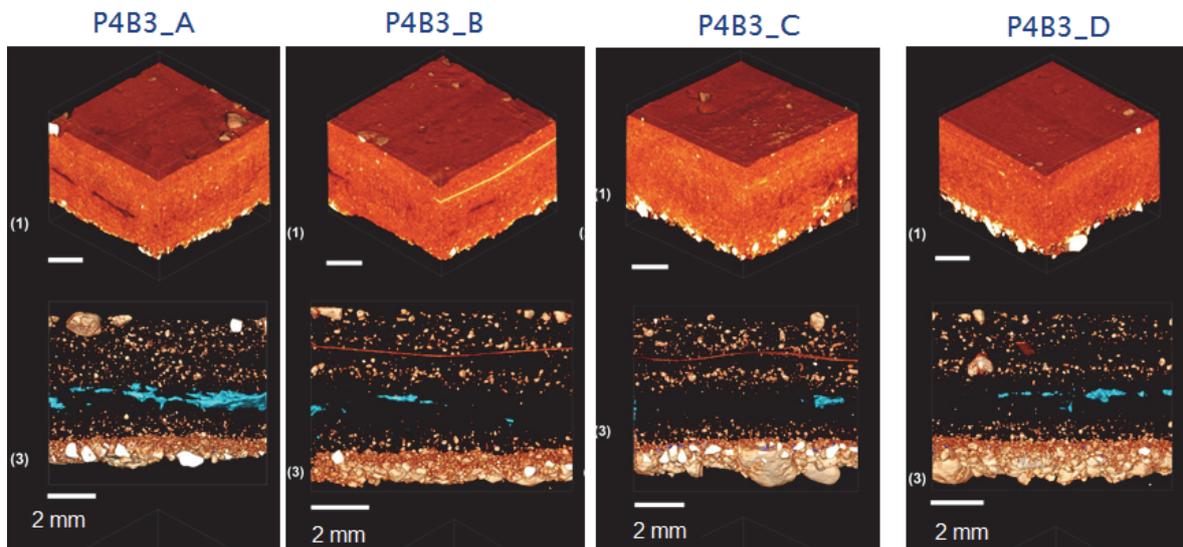
Figure 19. Reconstruction 3D de 4 échantillons de membrane CSM P4B3 (membrane du fond d'affaissement) à partir des données de microtomographie. Haut : vue 3D ; Bas : vue 3D latérale des macropores (en bleu) et des grains minéraux (en blanc).

Les analyses microstructurales de la membrane ont montré la présence d'une macroporosité un peu plus importante en fond d'affaissement qu'en partie courante (ainsi que sur l'échantillon conservé en hangar). Cette macroporosité se situe principalement dans la zone centrale de la membrane notamment autour d'amas de fibres de textile. La présence de pores dans l'échantillon de membrane stocké en hangar laisse supposer que l'imprégnation initiale du bitume lors de sa fabrication peut être moins bonne dans les zones où les constituants sont plus denses. Ces pores pourraient constituer des points de faiblesse à partir desquels la porosité pourrait se développer suite à des sollicitations mécaniques (étirement lors de tassement) et/ou à l'action de l'eau.
