RETOUR SUR DES OUVRAGES AVEC GÉOSYNTHÉTIQUES TOUJOURS EN SERVICE APRÈS PLUSIEURS DÉCENNIES

THE BEHAVIOUR OF "ALIVE" EARTHWORKS WITH GEOSYNTHETICS AFTER SEVERAL DECADES

Jean-Pierre GOURC¹, Philippe DELMAS²

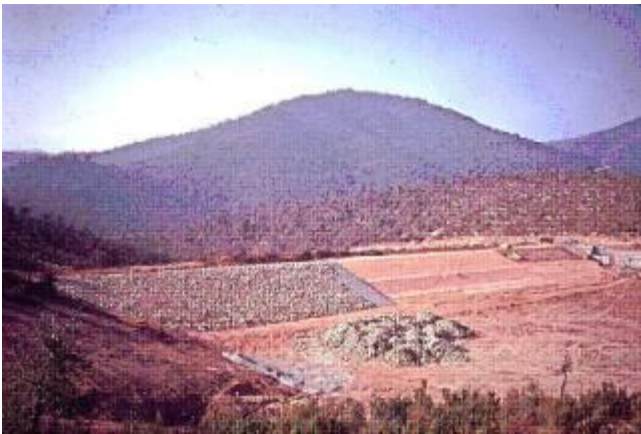
Figure 3. Vue du parement amont du barrage de Valcros pendant la construction en 1970

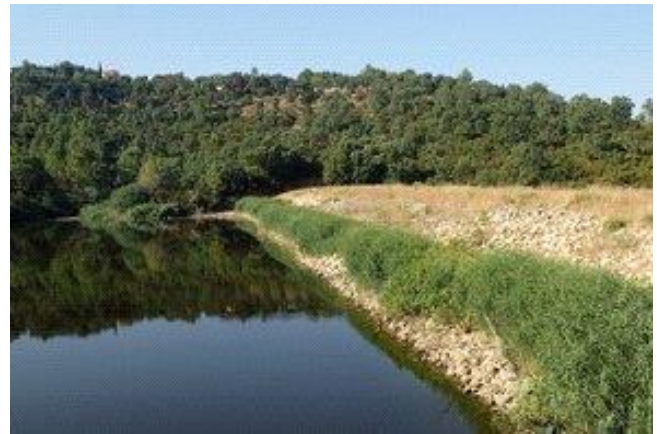
Figure 4. Vue du parement amont du barrage de Valcros en 2014

Une visite récente en 2014 (Figure 4) a confirmé que le barrage en terre était toujours en bon état.

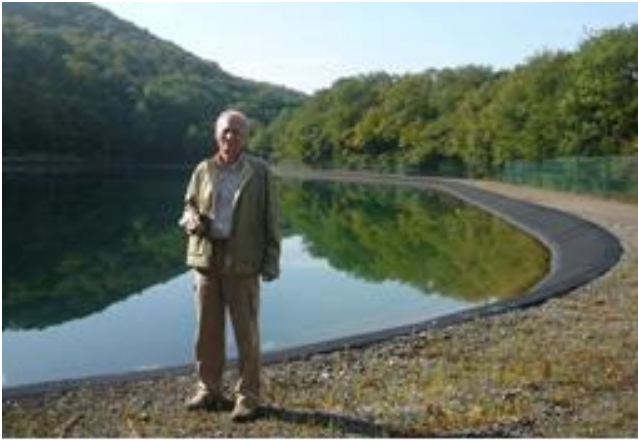
Figure 5. Vue du bassin réservoir de Pont de Claix en 2014, avec son concepteur J.P. Giroud.

Le premier bassin réservoir avec une double étanchéité par géomembrane fut construit en 1974 (Giroud, 1973), et il est toujours en service (Figure 5). Le réservoir a une profondeur de 10 m, une longueur de 195 m et une largeur de 55 m. Le réservoir est placé en crête d'un talus de 50 m de haut et de pente 33°. L'étanchéité primaire est une géomembrane en caoutchouc butyl de 1.5 mm d'épaisseur et l'étanchéité secondaire est une géomembrane bitumineuse obtenue par imprégnation à chaud in situ d'un géotextile non-tissé (Figure 6 et Figure 7).

Le système de détection de fuite entre les deux géomembranes est constitué par une couche de gravier stabilisé au mortier. Aucune fuite n'a été détectée jusqu'en 2004, c'est-à-dire 30 ans après construction, lorsqu'un filet d'eau est apparu à la sortie du système de détection. La localisation de la fuite a été trouvée grâce à des bulles apparaissant à la surface de l'eau. La fuite, à l'emplacement d'un défaut de soudure, a pu être réparée sous l'eau (Giroud & Gourc, 2014).

Ce cas historique démontre d'une part que le concept de double étanchéité est pertinent, d'autre part qu'une géomembrane en caoutchouc butyl renforcée peut durer 40 ans, lorsqu'elle est exposée sous climat tempéré avec des étés chauds, ce qui est remarquable. On rappellera que les géomembranes butyl sont beaucoup moins utilisées que dans les années 70 en partie à cause de leur réputation de mal vieillir.

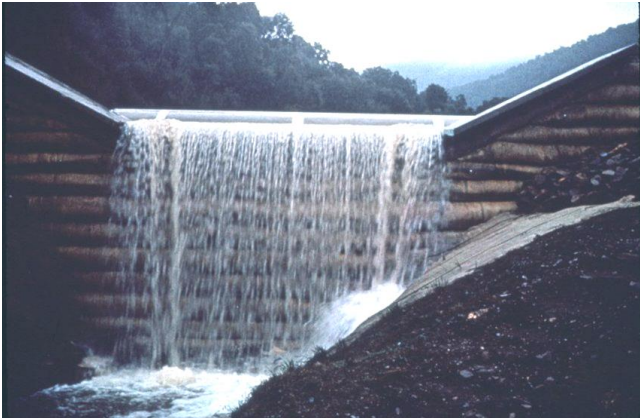
Figure 9. Vue du barrage de Maraval en service, peu après sa construction, en 1976.

Par rapport à son aspect initial en 1976 (Figure 9), le parement ne montre qu'une faible évolution au cours des visites successives en 1996 et 2015 (Figure 10). Les déchirures observées en 1996 et sans évolution depuis, sont vraisemblablement dues à des animaux.

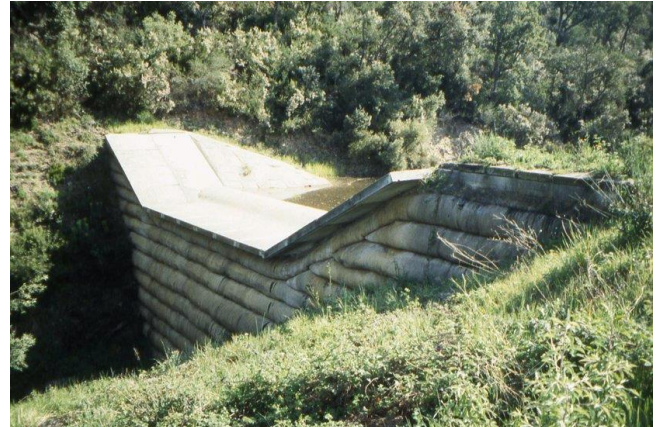
Figure 10. Vue du parement aval du barrage de Maraval en 2015.

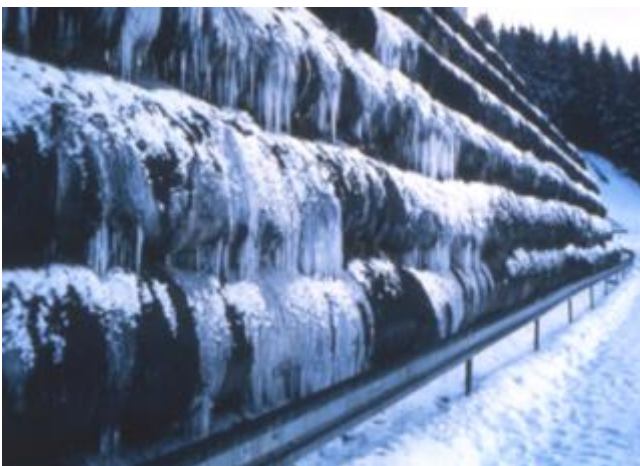
Figure 11. Vue du parement du massif de Prapoutel durant l'hiver 1998.

Ce remblai renforcé, de structure multicouche, est situé dans une station de ski près de Grenoble, à une altitude de 1350 m (Figure 11). A l'époque de sa construction, il existait dans le monde très peu d'ouvrages équivalents par leur taille.

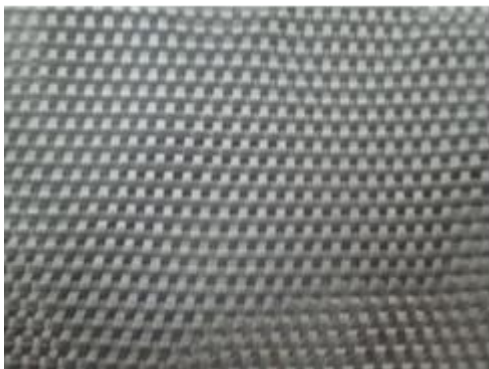
Figure 13. Vue rapprochée du géotextile tissé utilisé pour le massif renforcé de Prapoutel (1982).

Les principales caractéristiques de l'ouvrage sont présentées sur le Tableau 2 et la Figure 12. Le géotextile est un tissé (Figure 13). Le mode de construction, encore artisanal à cette époque, est présenté sur la Figure 14 et la Figure 15. Un coffrage provisoire en bois a permis d'obtenir un parement globalement plan et un bon compactage du remblai derrière le parement.

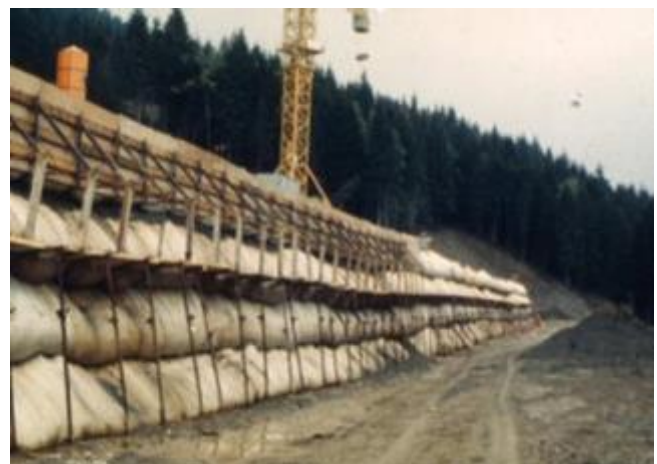
Figure 14. Vue des éléments de coffrage et du procédé de construction du massif de Prapoutel en 1982.

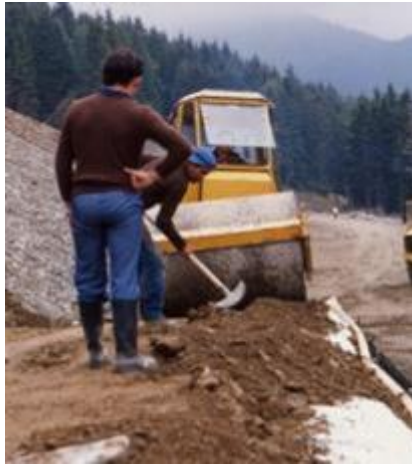
Figure 15. Vue de l'opération de compactage au voisinage du parement du massif de Prapoutel en 1982

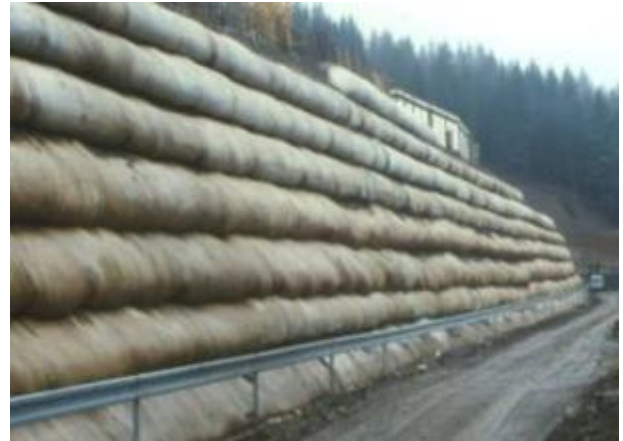
Figure 16. Vue du parement du remblai renforcé de Prapoutel, juste après construction en 1982.

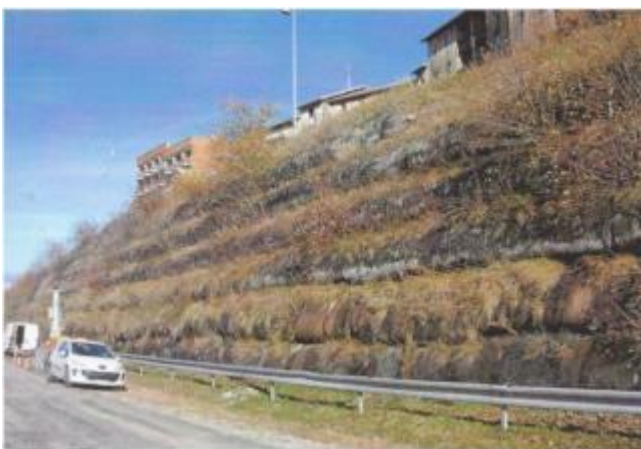
Figure 18. Vue du parement de Prapoutel en 2009: premiers dommages apparents.

Les premières déchirures sur le géotextile tissé apparurent en 2008, soit 26 ans après construction, principalement à la base du massif renforcé (Figure 18). Il faut noter qu'aucun tassement concomitant à ces déchirures, n'est apparu sur la chaussée en tête de remblai.

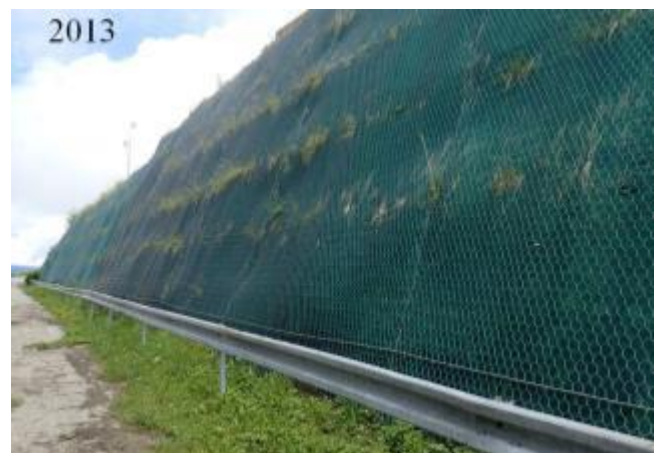
Figure 19. Vue du parement de Prapoutel en 2013.

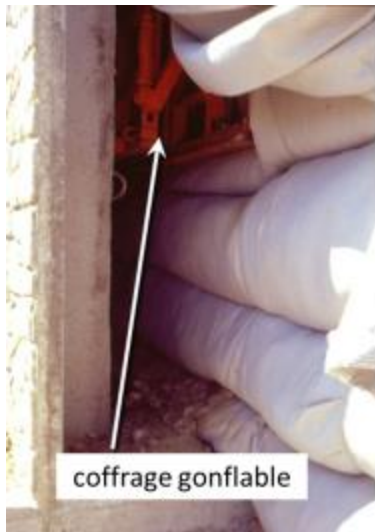
Figure 21. Un parement béton préfabriqué utilisé comme référence fixe supportant le coffrage gonflable.

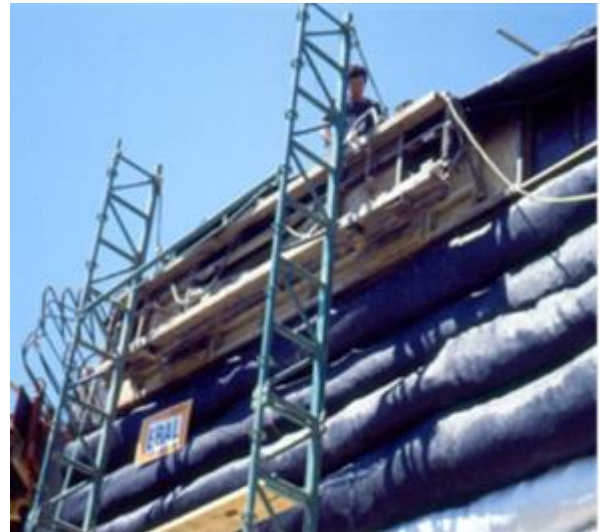
Figure 22. Vue des supports métalliques utilisés comme référence fixe et du coffrage gonflable en place sur la couche supérieure.

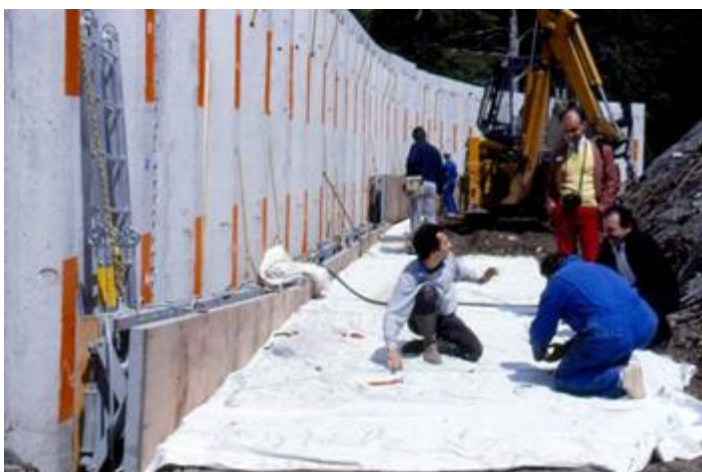
Figure 23. Les Hospices de France : phase de construction avec pose des capteurs de déformation sur le géotextile.

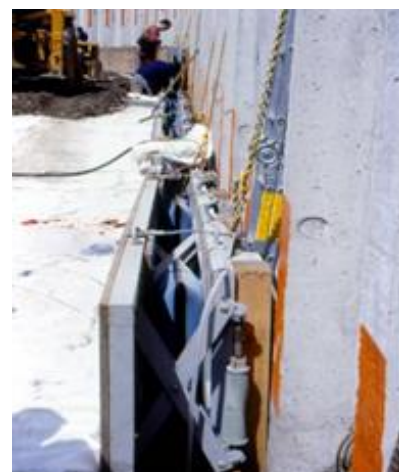
Figure 24. Les Hospices de France: coffrage gonflable s'appuyant sur le parement béton de référence pendant la construction.

L'espacement entre le géotextile entourant les couches de remblai et le parement béton de façade permet un contrôle visuel et le bon état du géotextile, sans dégradation, a ainsi pu être vérifié.

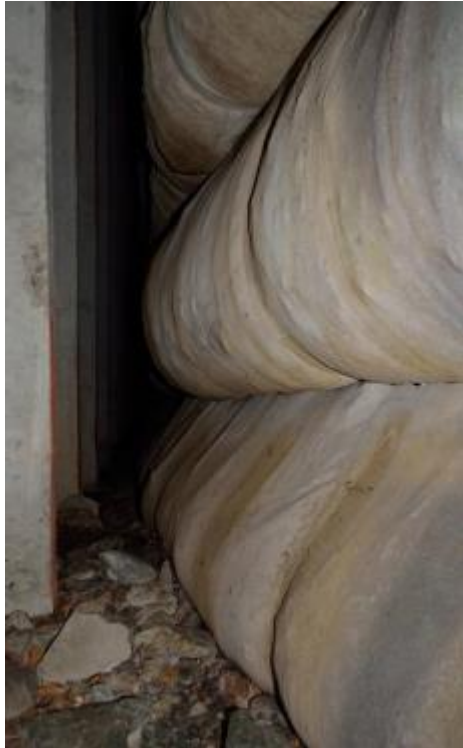
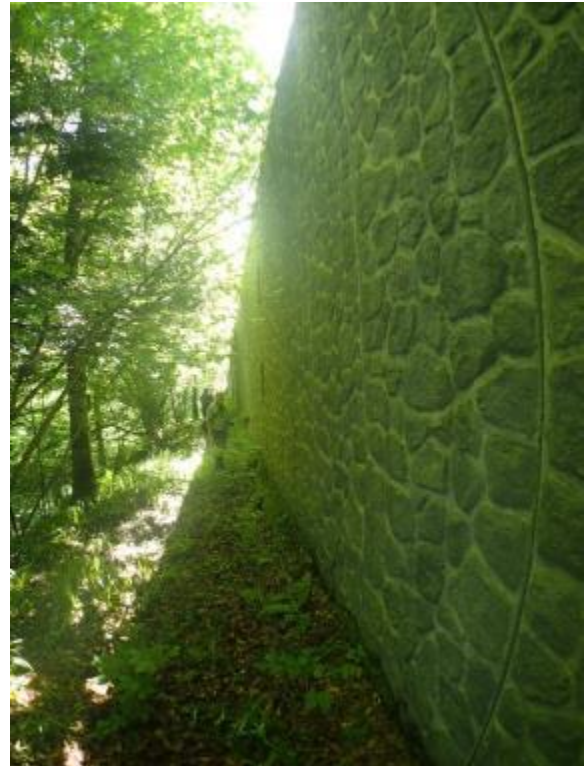
Figure 25. Les Hospices de France (2016) : vue du géotextile et de l'espace avec le parement béton

La visite effectuée en 2016 a confirmé que la structure ne montrait aucun signe de mouvement et d'instabilité et l'esthétique externe ne souffrait aucune critique (Figure 25 & Figure 26).

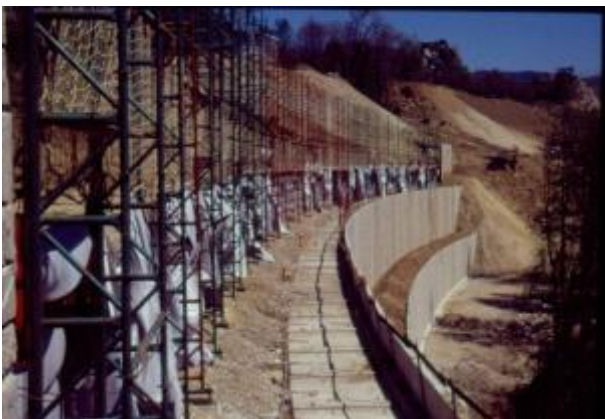
Figure 28. Autoroute Foix-Tarascon - MS13 : vue de la construction du 3^{ème} bloc supérieur avec les références fixes métalliques et les coffrages gonflables. Le parement béton définitif a déjà été mis en place pour les deux blocs inférieurs.

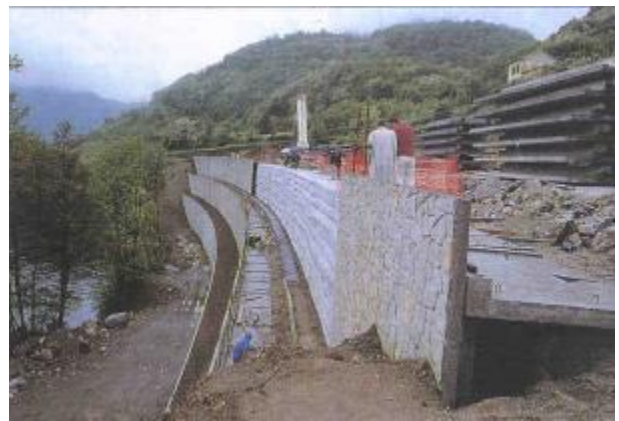
Figure 29. Autoroute Foix-Tarascon-MS13 : vue du 3^{ème} bloc renforcé finalisé, les références fixes ont été enlevées et le parement béton de protection est en cours de pose.

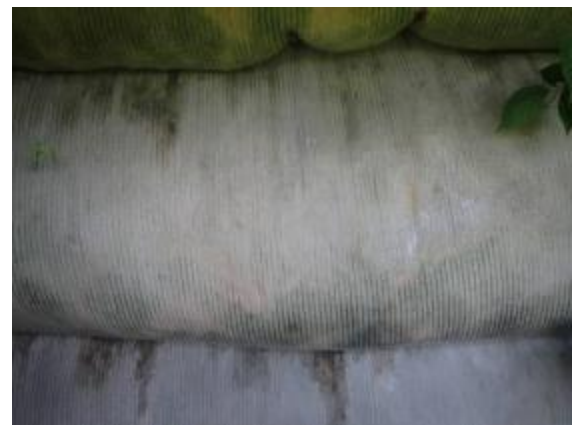
Figure 31. Autoroute Foix-Tarascon-MS13; vue rapprochée du géotextile au niveau de l'une des fenêtres de surveillance dans le parement béton , en pied du bloc inférieur (2016) ; quelques suintements au niveau des inter-couches, comme juste après construction.

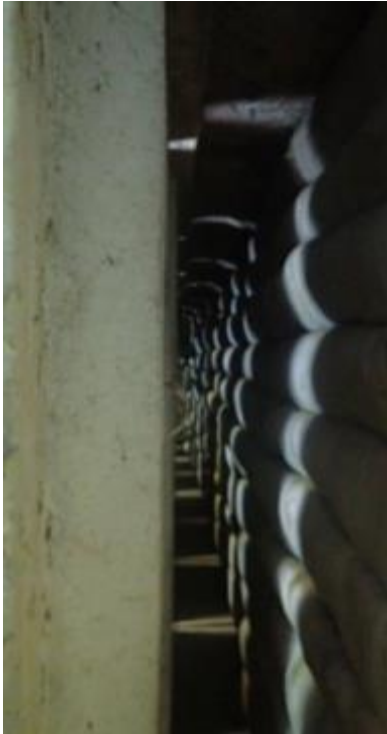
Figure 32. Autoroute Foix-Tarascon-MS13; vue de l'espace (~ 80 cm) entre le massif géosynthétique et le mur béton de protection, en pied d'ouvrage (2016).

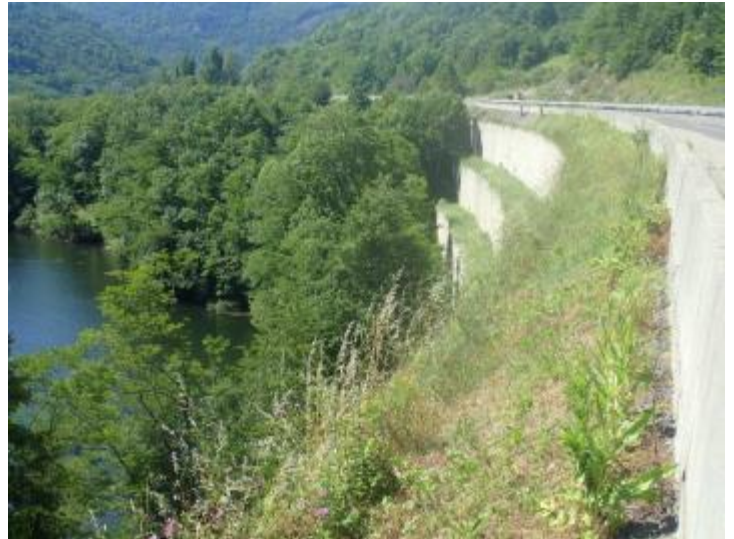
Figure 33. Autoroute Foix-Tarascon-MS13; vue Générale de l'autoroute et du massif renforcé (2016).

Le massif MS13 a été suivi au cours du temps (paragraphe 3.2.1) et en particulier la limitation des déformations de la partie supérieure du massif grâce à la prétension des géotextiles; dans la partie inférieure du massif, l'effet de la prétension disparaît avec l'augmentation de la charge due à la partie supérieure du massif ; néanmoins la prétension retarde et réduit les déformations attendues (Blivet & Gourc J.P., 1998), (Gourc, et al., 2001). La visite réalisée en 2016 confirme le bon comportement de l'ouvrage sur le long terme ; comme immédiatement après construction et plus tardivement, quelques suintements d'eau s'observent de place en place, mais aucune dégradation notable du massif n'est observée en ces endroits (Figure 31). Comme pour le massif renforcé des “Hospices de France”, une visite dans l'espace (~ 80 cm) entre le massif renforcé et le parement béton de protection, à la base du massif inférieur (Figure 32) tout comme la vue globale de l'ouvrage (Figure 33) confirme que plus de 23 ans après construction, le massif renforcé du MS13 satisfait les exigences constructives initiales.

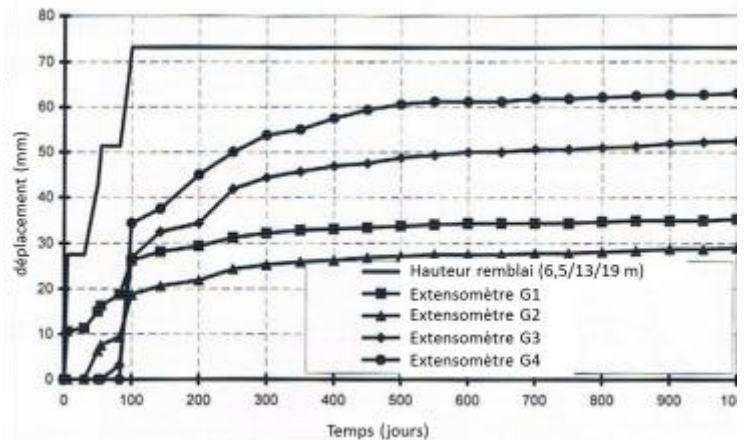
Figure 35. Autoroute Foix-Tarascon- MS13; déplacements horizontaux pendant et juste après construction, évalués à partir des extensomètres horizontaux.

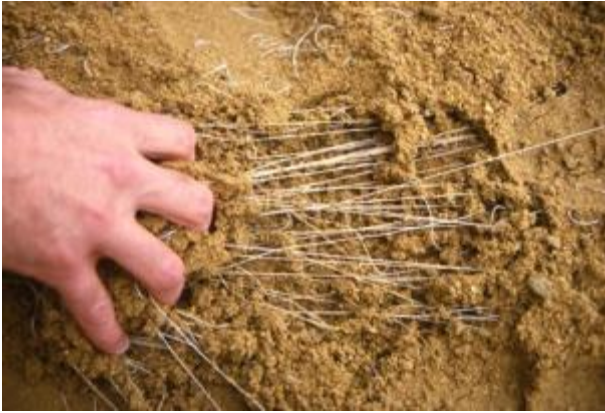
Figure 36. Vue du sable micro-renforcé ; le renforcement est tridimensionnel.

Le renforcement des sols par fils, technique du type micro-renforcement, n'est pas une technique nouvelle, mais l'innovation proposée par Leflaive (Leflaive, 1982) & (Leflaive, 1988) consiste à utiliser non pas des fibres courtes mais des filaments continus (en polyester) distribués aléatoirement dans la masse de sable (Figure 36). La marque commerciale est Texusol, et Eiffage est actuellement en charge de sa commercialisation. Pour les premières applications en France, les fils étaient en polyester 167 ou 330 dtex. Les fils sont mis en place simultanément au sable suivant un plan incliné entre 10° et 15° . La machine de chantier (dont la taille dépend du type de chantier) est représentée sur la Figure 37.

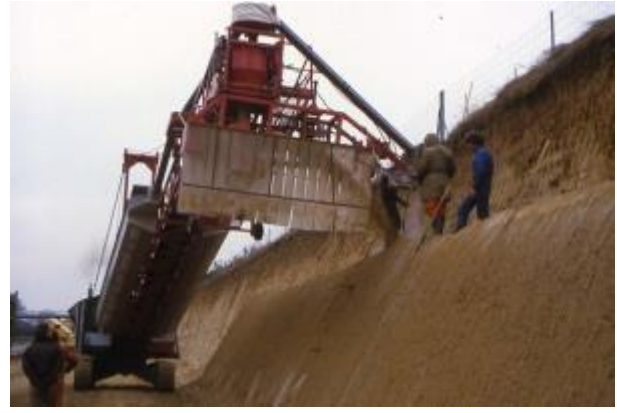
Figure 37. Mise en œuvre du micro-renforcement : les fils continus sont mélangés avec le sable.

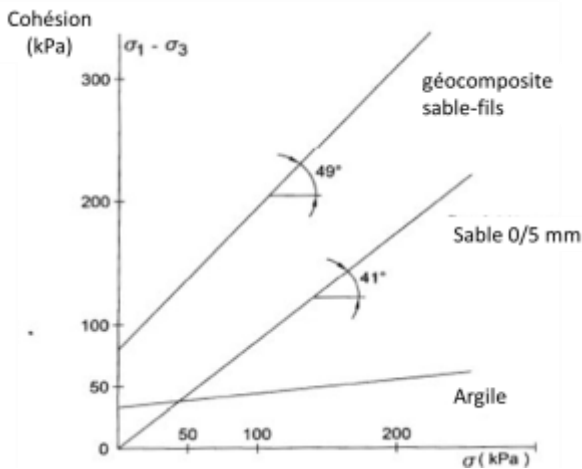
Figure 38. La résistance au cisaillement du géocomposite sable-fils présente une cohésion de l'ordre de 100 kPa pour une teneur massique en fils PET de 0,1%; l'angle de frottement est légèrement supérieur pour le sable micro-renforcé.

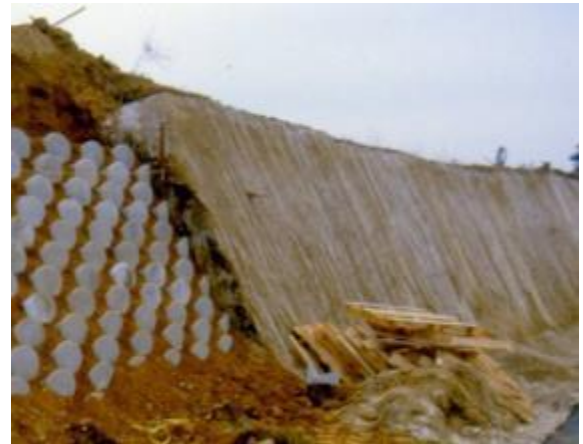
Figure 39. Vue d'un mur de soutènement en sable micro-renforcé à l'arrière-plan d'un mur cellulaire.

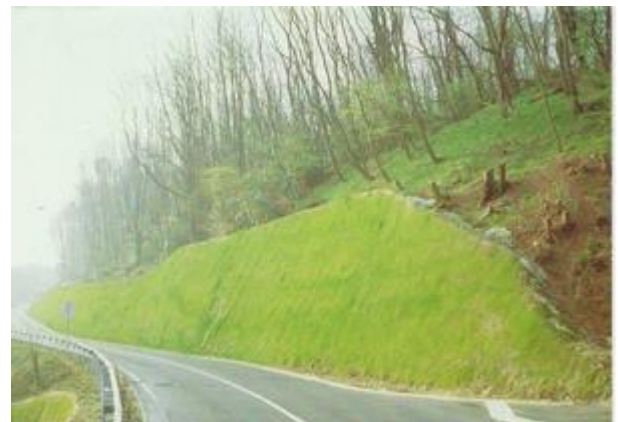
Figure 41. Gif sur Yvette ; vue du massif micro-renforcé en 1988.

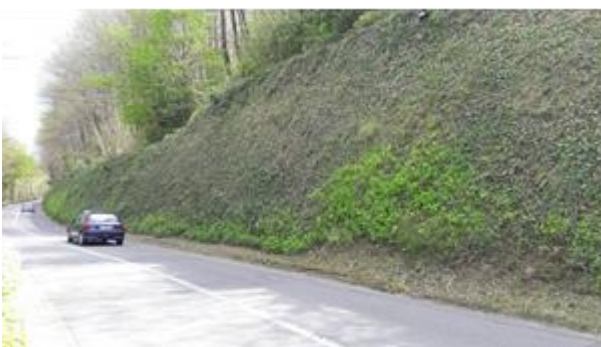
Figure 42. Gif sur Yvette ; vue du massif de soutènement micro-renforcé en 2016.

La Figure 42 est une vue de la structure en 2016 que l'on peut comparer à la vue du même ouvrage en 1988 (Figure 41). Une des difficultés de cette technique est la végétalisation du parement externe, puisque la rétention d'eau par le sable est faible. La Figure 43 montre l'état de la végétation sur le parement en 2016.

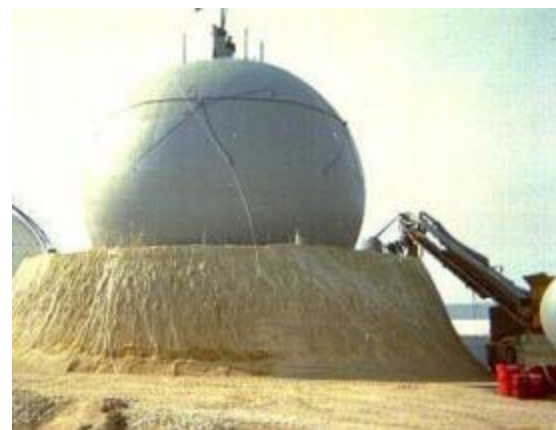
Figure 45. Vue de la couverture en sable micro-renforcé pendant sa construction.

Le réservoir de Frontenex a été la première application de ce type (Figure 44). Le réservoir contient du GPL C, mélange de propane et de butane. Un tumulus en sable micro-renforcé a été construit en 1992. En ce qui concerne la protection au feu, (Khay & Claquin, 2000) ont montré qu'une épaisseur de 0,50 m permettait une résistance au feu de 5 heures. Un autre avantage de cette technique est que la distance entre deux réservoirs peut être réduite. La Figure 45 montre la construction du tumulus et la Figure 46 sa végétalisation.

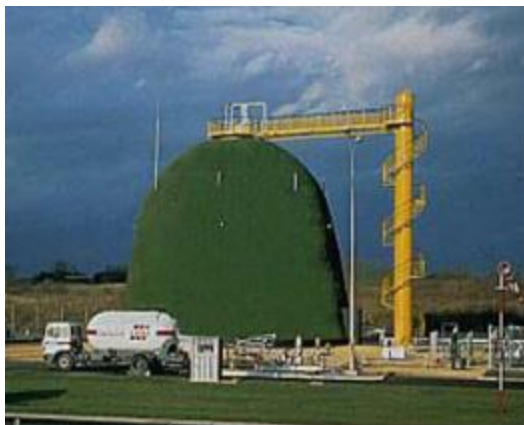
Figure 46. Frontenex: tumulus en sable micro-renforcé juste après construction en 1992.

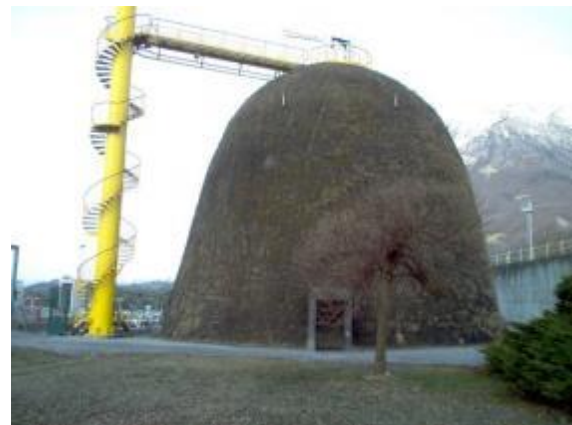
Figure 47. Frontenex : tumulus en sable micro-renforcé en 2016.

La Figure 47 montre l'aspect tout à fait correct du tumulus en 2016 et la Figure 48 est une vue rapprochée pour montrer la végétation de surface. En 2016, 25 ans après construction, la réglementation parasismique ayant changé, il était nécessaire de renforcer les entretoises entre les pieds du réservoir sphérique. Il fallait donc enlever la protection en sable micro-renforcé (Figure 49). Cette technologie ayant donné satisfaction, il fut décidé de la reconstruire à l'identique en 2016.

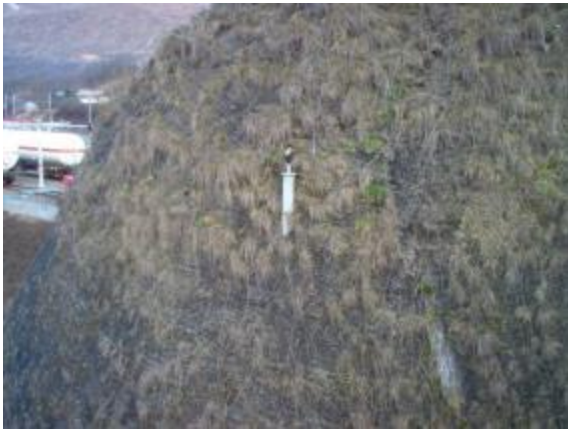
Figure 48. Frontenex : vue de détail de la surface du tumulus de sable micro-renforcé en 2016

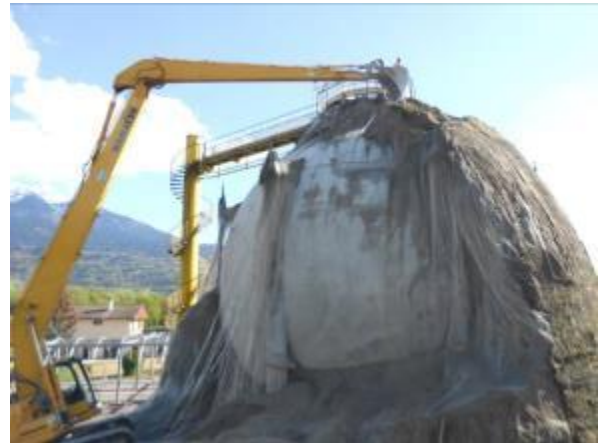
Figure 49. Frontenex : démantèlement du tumulus en sable micro-renforcé en 2016

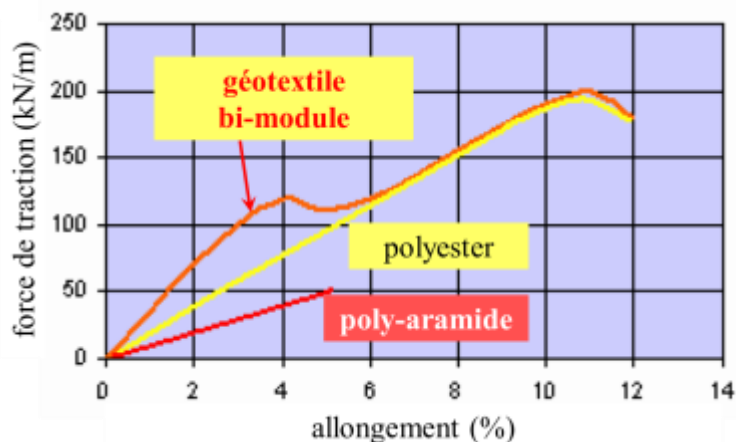
Figure 52. Trois Luc à La Valentine : comportement en traction du géotextile bi-module.

Ces exigences ont nécessité le développement d'un géotextile bi-module, en combinant des fils poly-aramide et des fils polyester en utilisant la technologie du « tissé-tricoté ». La forte raideur du produit jusqu'à 4% de déformation permettait de remplir l'exigence (1), et la résistance à la rupture du géotextile permettait de satisfaire l'exigence (2) (

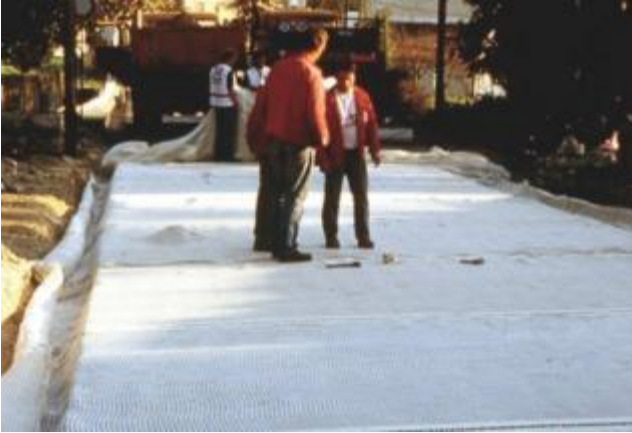
Figure 54. Trois Luc à La Valentine, vue de l'installation du géotextile (1991).

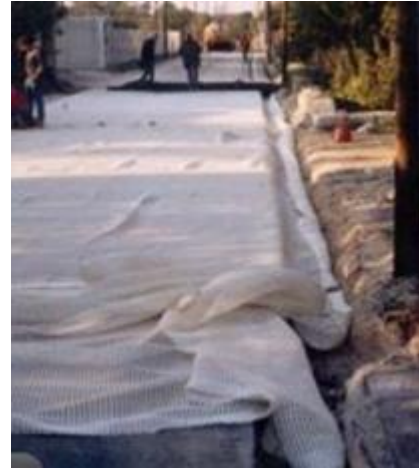
Figure 55. Trois Luc à La Valentine, vue de l'installation du géotextile (1991).

Les Figure 54 et Figure 55 montrent l'installation du géotextile placé entre une couche de béton bitumineux et une couche de gravier stabilisé au bitume (Tableau 6). On peut aussi voir l'ancrage latéral du géotextile.

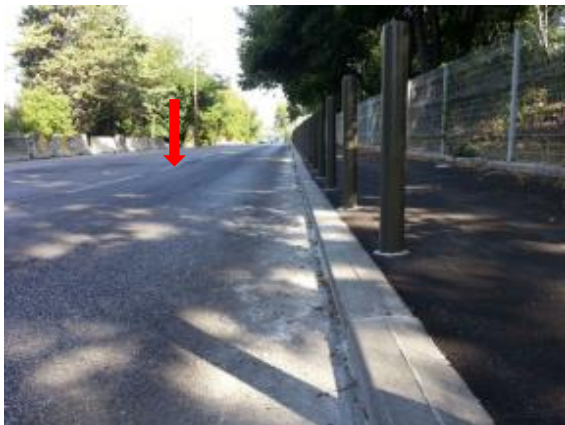
Figure 56. Trois Luc à La Valentine : zone renforcée par géotextile, affaissée en 2015.

Comme expliqué exhaustivement dans (Borie, et al., 1991), dans ce type d'application, le géotextile ne travaille pas jusqu'à ce que la cavité remonte en fontis à la surface. C'est ce qui s'est produit fin 2015 avec un affaissement de surface de 8 cm (Figure 56). Après décaissement, on peut voir le géotextile mobilisé au niveau de son ancrage (Figure 57).

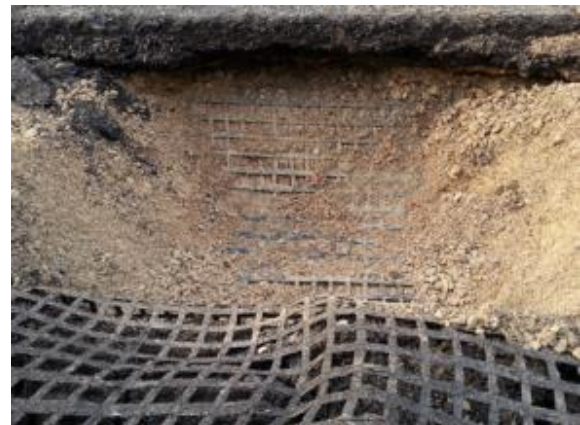
Figure 57. Trois Luc à La Valentine : décaissement jusqu'au géotextile dans la zone affaissée, en 2015.

On notera que la solution géotextile « parachute » a été jugée satisfaisante par les services de la Ville de Marseille, qui ont reconduit ce type de solution lors de la réparation.

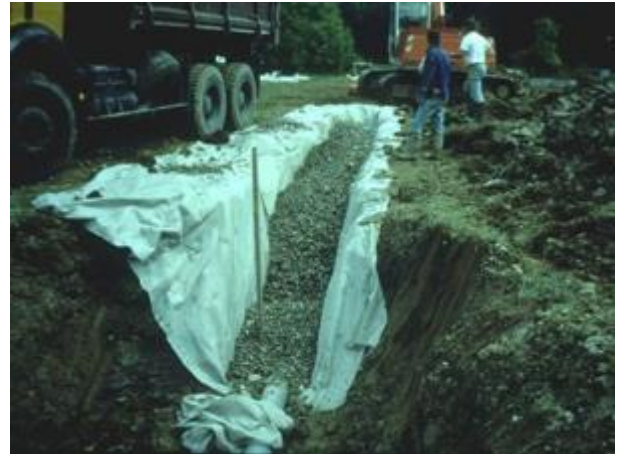
Figure 59. Vue d'une tranchée drainante en construction, avec le drain collecteur de fond, le gravier et le filtre géotextile.

C'est dans ce contexte qu'un programme de recherche a été lancé en 1993 pour étudier la pertinence d'emploi d'un géotextile comme filtre dans ces conditions (Figure 59).

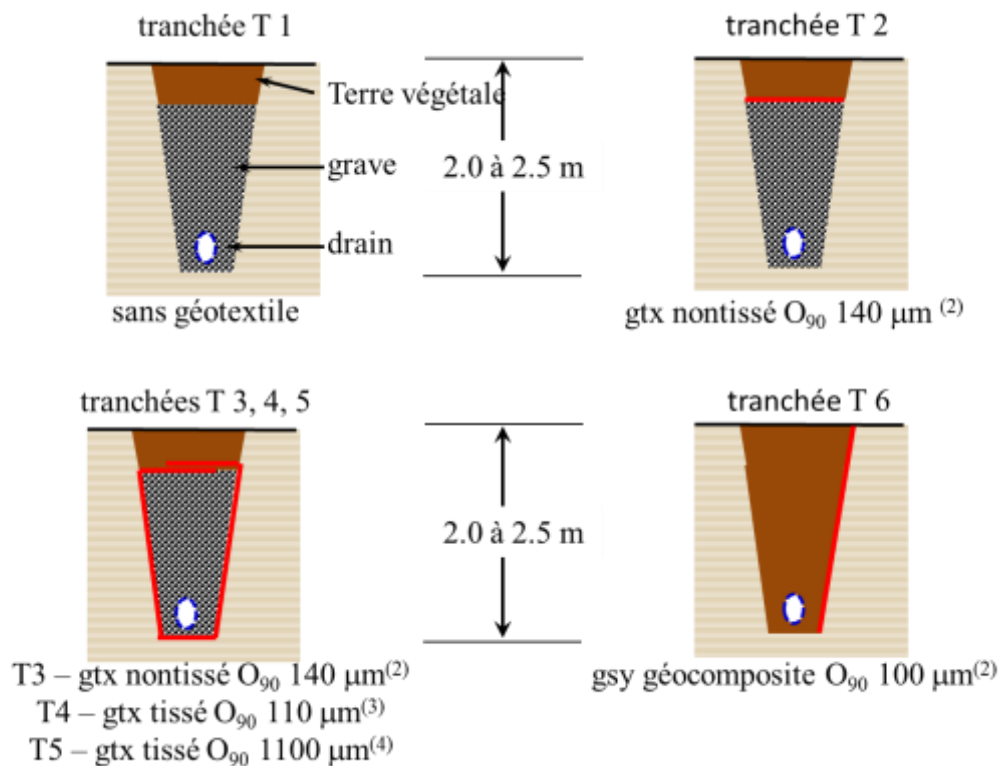
Figure 60. Roissard; coupe des différentes tranchées drainantes (en rouge le géosynthétique).

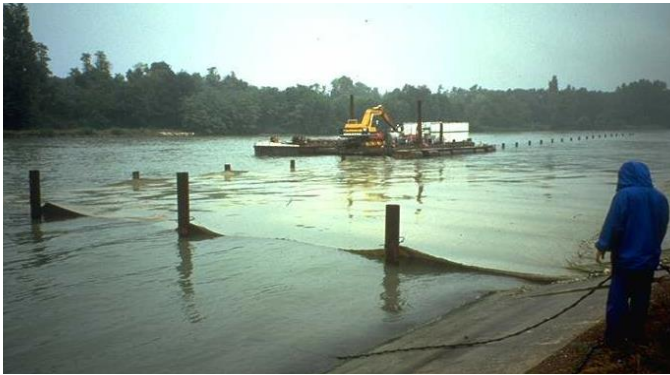
Figure 64. Canal de Jonage : installation du matelas géosynthétique en 1994.

été décidé de mettre en œuvre une nouvelle étanchéité amont de cette digue sur une longueur de 356 m de berge (Tableau 10). Une coupe type est présentée sur la Figure 63 (Koffler, 1995). Le matelas a été transporté sur le site en panneaux de 36 m de long et 33 m de large. Une équipe de plongeurs a été mobilisée sur le site pendant la phase de pose et d'injection du matelas (Figure 64). La durée de la mise en place du matelas a été de 3 mois.

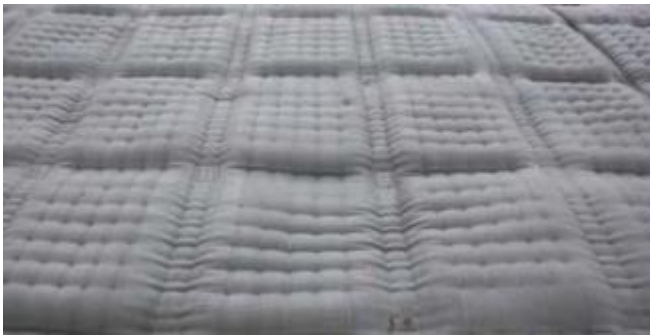
Figure 65. Panneau spécifique, flexible, pour empêcher l'érosion latérale sous le matelas standard.

De manière à prévenir une érosion sous le matelas, le premier panneau amont était un panneau flexible (Figure 65) enfoui dans une tranchée transversalement au courant.

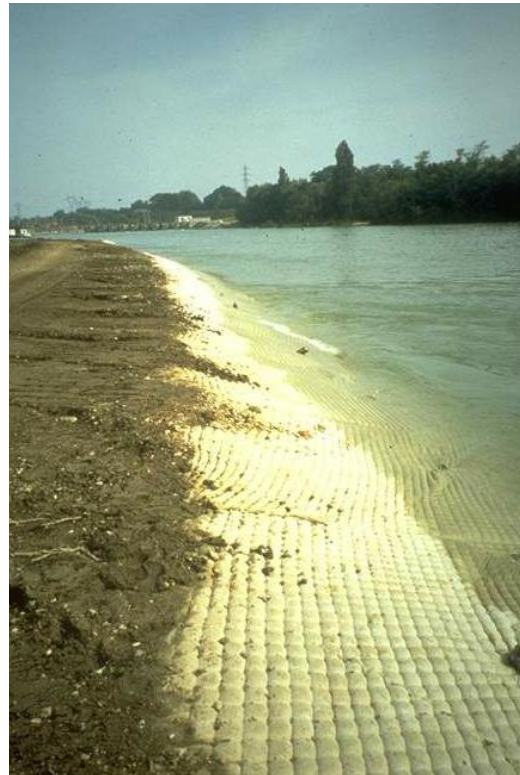
Figure 66. Canal de Jonage : vue du matelas d'étanchéité en fin d'installation en 1994.

La Figure 66 correspond à la fin d'installation et la Figure 67 et la Figure 68 à des vues du site 22 ans plus tard. Quoique considéré comme un coffrage perdu, et non utile après construction, le géotextile du matelas est encore présent, excepté dans les zones de battillage. Plus important, aucun signe d'infiltration à l'aval de la digue du canal n'apparaît en 2016 (Figure 67).

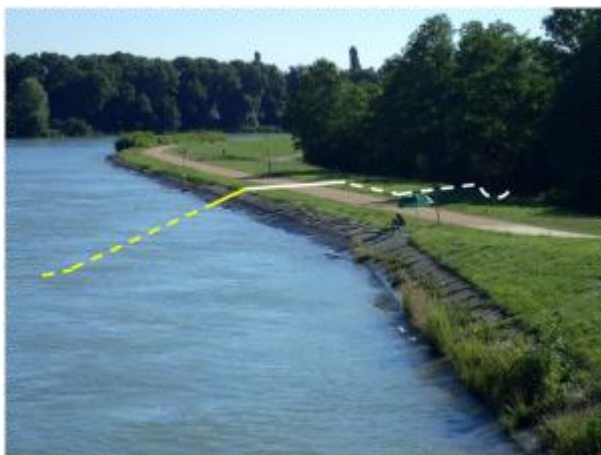
Figure 67. Canal de Jonage : vue globale de la digue aval au barrage et du matelas d'étanchéité en 2016 (en pointillés, le profil de la digue).

Le canal de Jonage, dans la région de Lyon, est une dérivation du Rhône pour un objectif hydroélectrique. A l'aval du barrage de Jonage, le canal est bordé sur sa droite par une digue de rehausse en matériau argileux (Figure 67). Sur un tronçon proche du barrage, cette digue, dont la partie supérieure était revêtue de béton, était sujette à une infiltration et un suintement à l'aval. Il avait donc

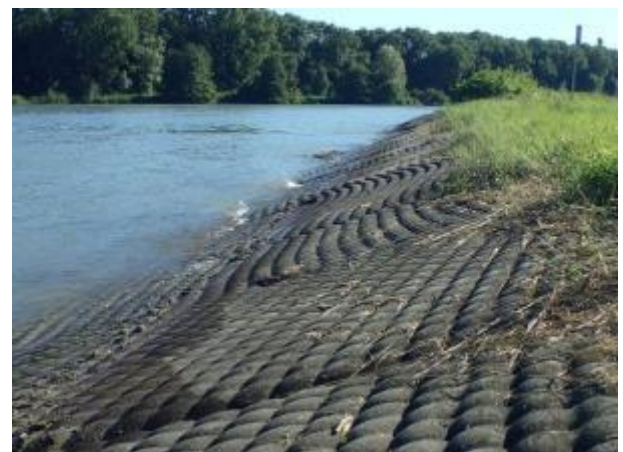
Figure 68. Canal de Jonage : vue du matelas géosynthétique-béton en 2016.

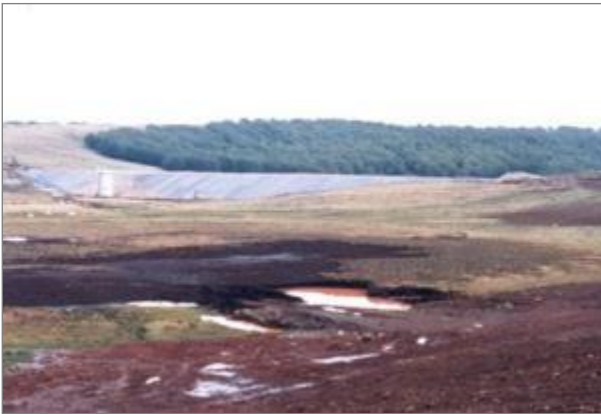
Figure 70. Barrage de l'Aubrac : géomembrane à nu pendant la construction (1986).

La géomembrane PVC est disposée sur le parement amont de l'ouvrage (Figure 69 et Figure 70), recouverte avec un rip-rap de protection en basalte 100/300 (Figure 71). La géomembrane est elle-même située entre deux géotextiles non-tissés. La Figure 69 montre une coupe détaillée du dispositif d'étanchéité, et plus spécialement le concept pour assurer une continuité de l'étanchéité en pied d'ouvrage, entre la géomembrane et le rideau d'étanchéité en paroi moulée : la géomembrane est ancrée dans le rideau vertical d'étanchéité (Figure 72).

La Figure 70 présente le parement amont avec son étanchéité géomembrane encore non revêtue. La Figure 71 présente la mise en place de la protection en enrochement. La Figure 73 est une vue récente du site.

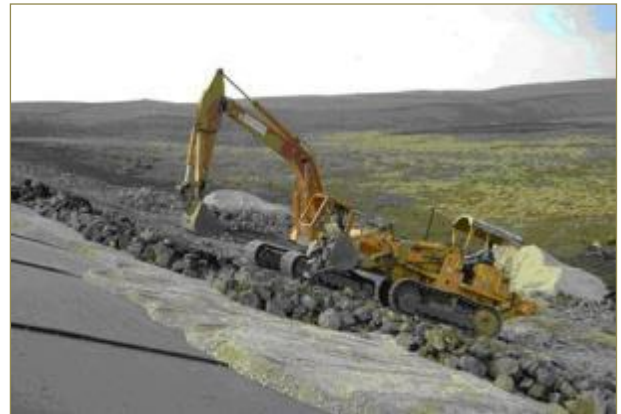
Figure 71. Barrage de l'Aubrac : mise en place de la protection en enrochement (1986).

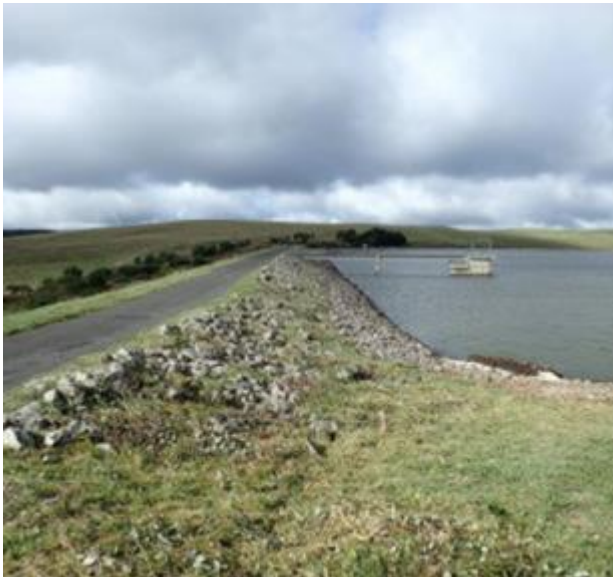
Figure 73. Barrage de l'Aubrac : vue de l'amont (2016).

Trente ans après sa construction, l'ouvrage présente toujours un comportement global satisfaisant. Le débit de fuite collecté dans le système de drainage aval reste pratiquement constant, autour de 3 litres/seconde.

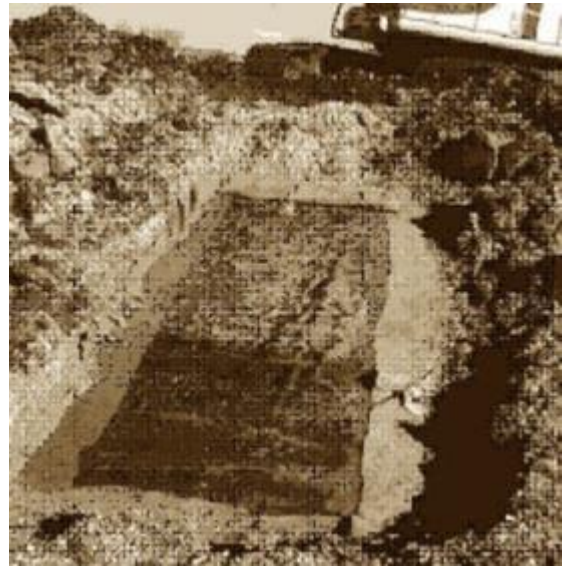
Figure 74. Barrage de l'Aubrac : campagne de prélèvement (2000).

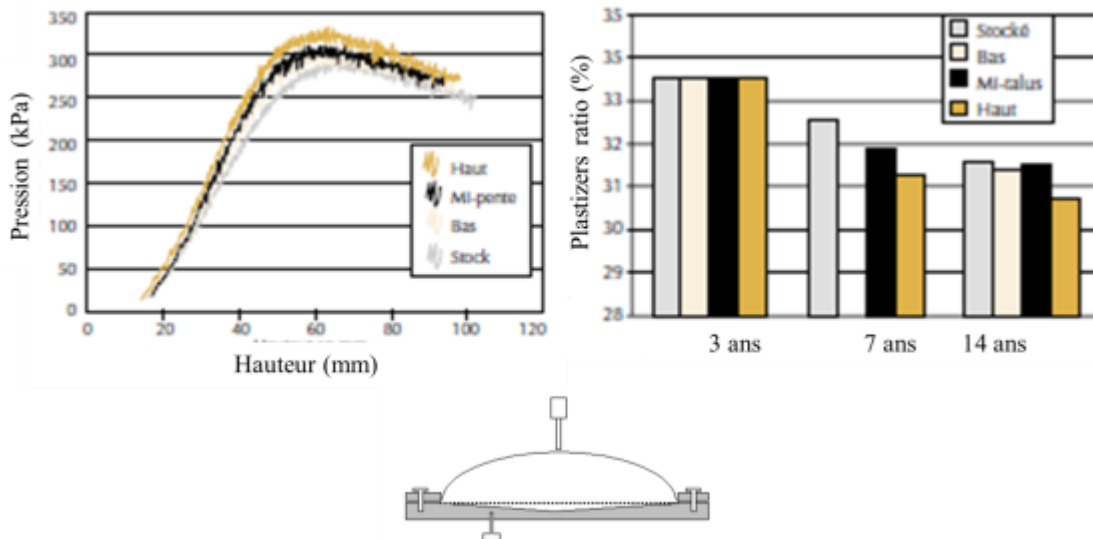
Figure 75. Barrage de l'Aubrac: évolution au cours du temps du comportement en éclatométrie et de la teneur en plastifiants entre (1986) à la construction et (2000), année de prélèvement d'échantillons.

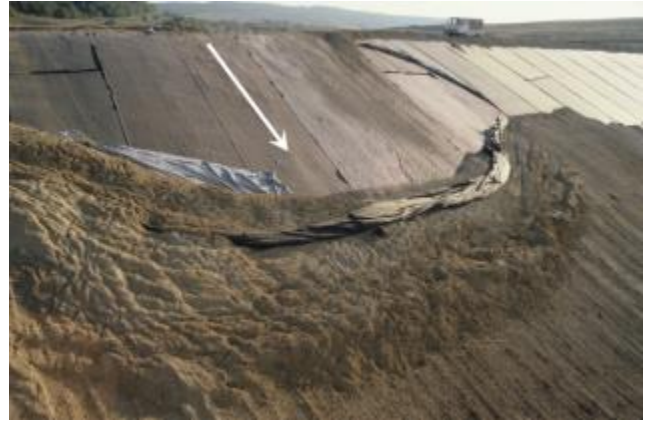
Figure 77. Barrage de l'Aubrac : vue rapprochée du glissement de la géomembrane et des couches de protection à l'interface avec le géotextile inférieur, pendant la construction (1986).

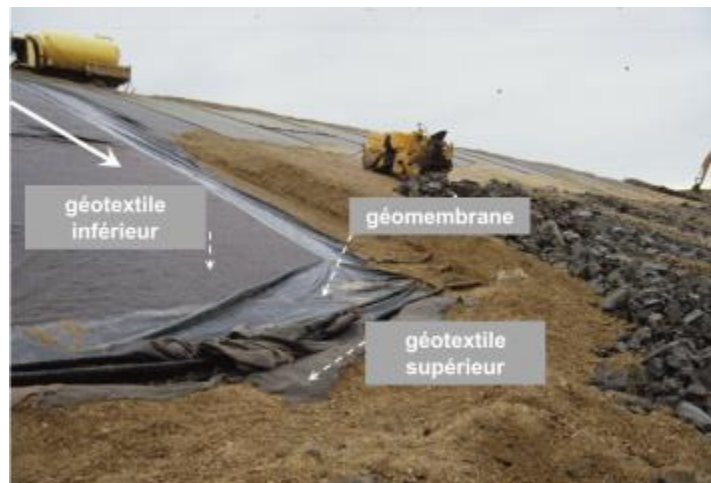
Figure 78. Barrage de l'Aubrac : vue détaillée du glissement à l'interface géotextile inférieur-géomembrane (1986).

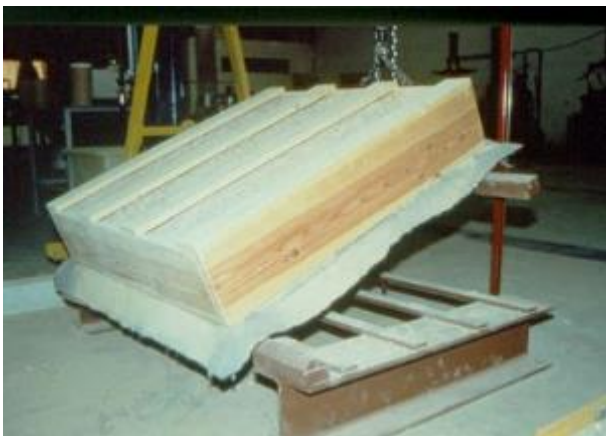
Figure 79. Plan incliné de l'IRSTEA simulant le multi-couche du parement amont du barrage de l'Aubrac.

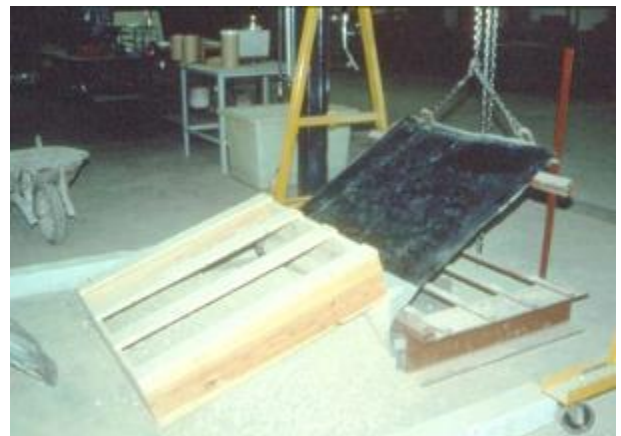
Figure 80. Plan incliné de l'IRSTEA : Glissement obtenu par augmentation de l'inclinaison.

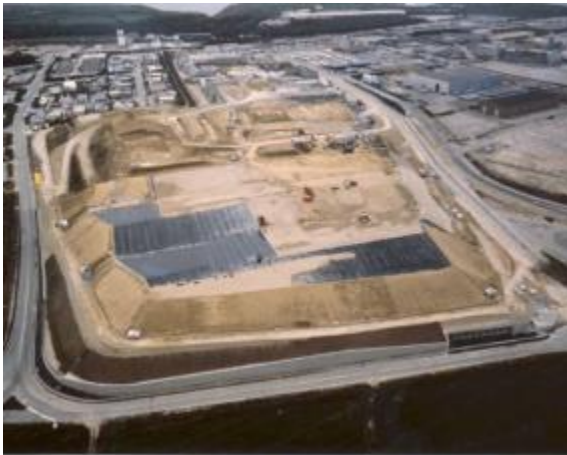
Figure 83. CSL de La Hague ; phase de construction et de stockage (1991).

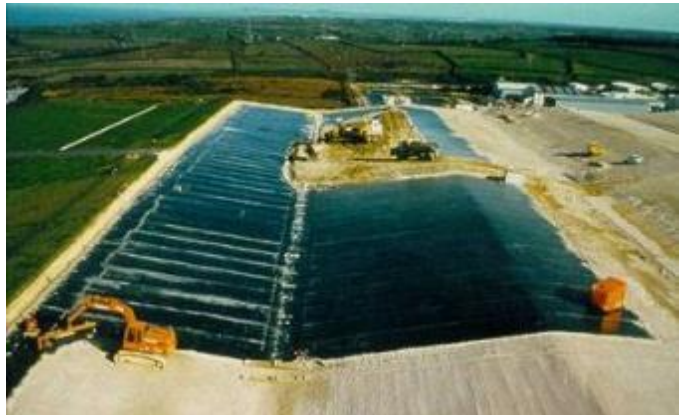
Figure 84. CSM de La Hague ; mise en place de la géomembrane bitumineuse (1991).

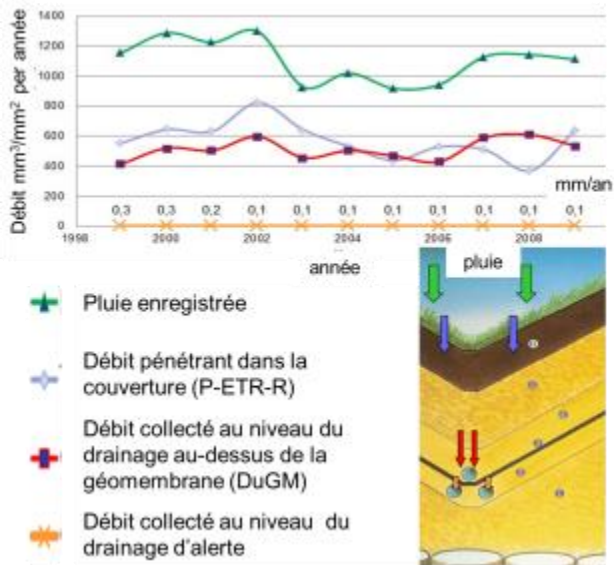
Figure 85. CSM de La Hague, bilan hydraulique entre 1999 et 2009.

Comme les fuites à travers la géomembrane (supérieure) sont négligeables, (LGM ~ 0), (Figure 85), la comparaison se limite à (P-ETR-R) et (UGM). On peut considérer que l'écart entre les valeurs trouvées (Figure 85) est acceptable, compte tenu que le calcul est fait à l'échelle du site et que l'évaluation de l'évapotranspiration n'est qu'approximatif.

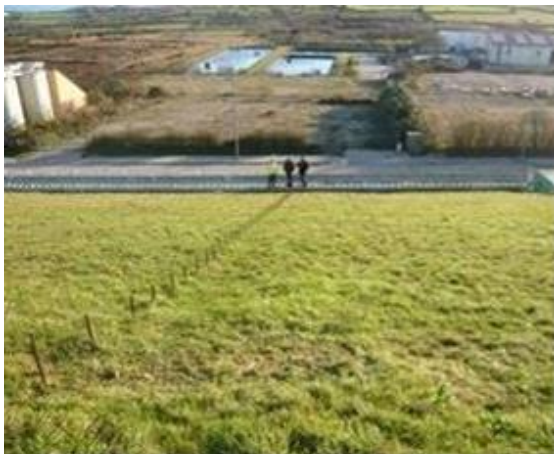
Figure 87. CSM de La Hague, glissement lent de la pente, 20 ans après construction.

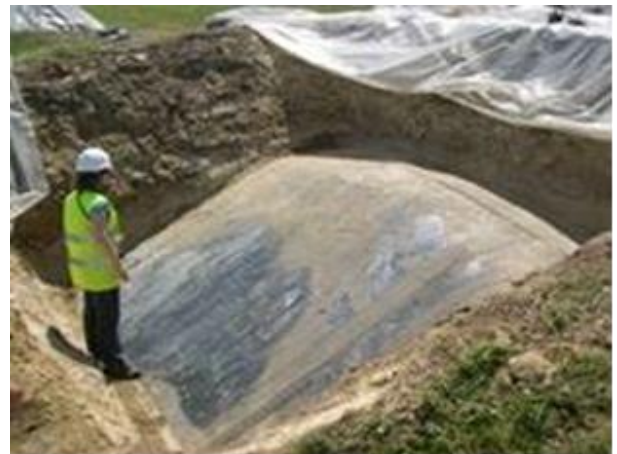
Figure 88. CSM de La Hague, glissement lent de la pente, 20 ans après construction. Excavation en crête.

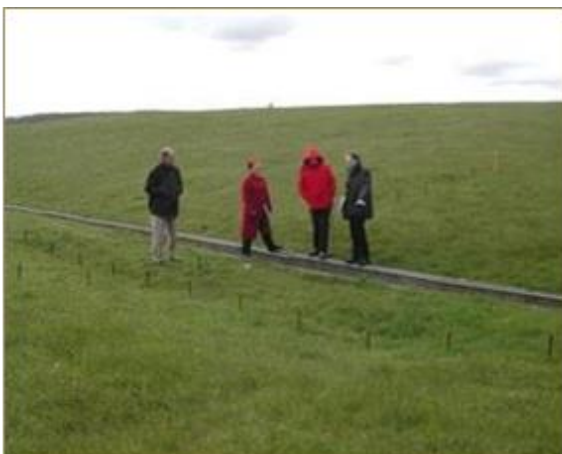
Figure 89. CSM de La Hague : localisation de la zone de tassement différentiel, avant excavation (2010).

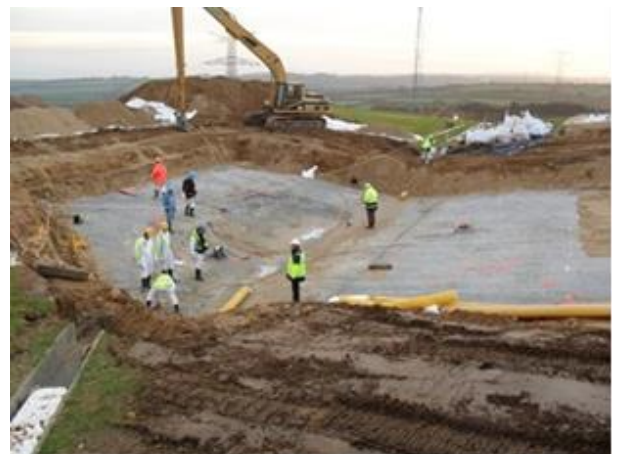
Figure 90. CSM de La Hague ; excavation de la zone de tassement différentiel (2011).
