RETOUR SUR DES OUVRAGES AVEC GÉOSYNTHÉTIQUES TOUJOURS EN SERVICE APRÈS PLUSIEURS DÉCENNIES

THE BEHAVIOUR OF "ALIVE" EARTHWORKS WITH GEOSYNTHETICS AFTER SEVERAL DECADES

Jean-Pierre GOURC¹, Philippe DELMAS²

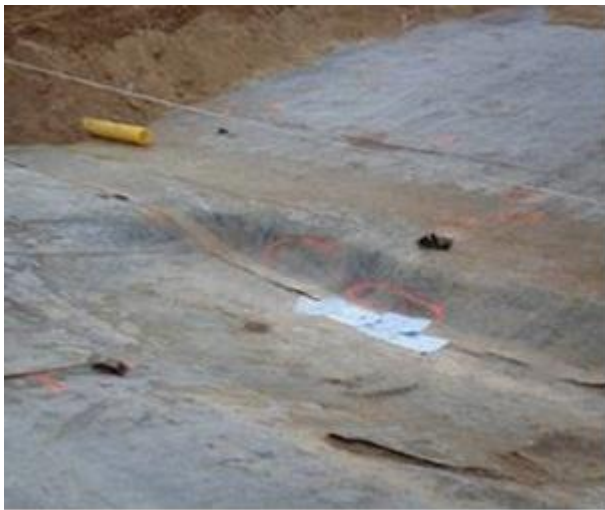
Figure 91. CSM de La Hague : excavation de la zone de tassement différentiel ; géomembrane pontant la zone d'effondrement (2011).

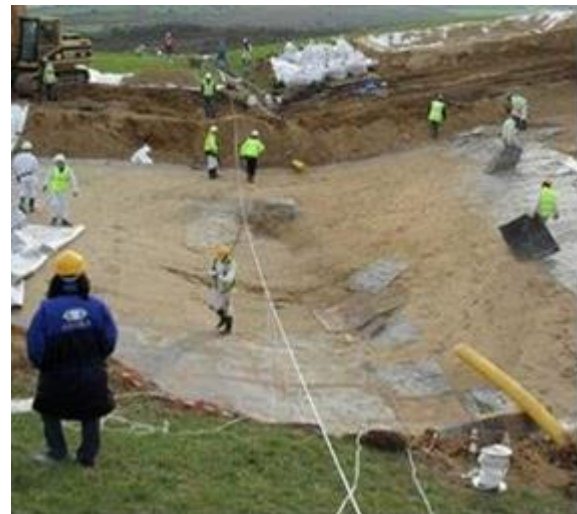
Figure 92. CSM de La Hague : prélèvement d'échantillons dans la zone de tassement différentiel (2011).

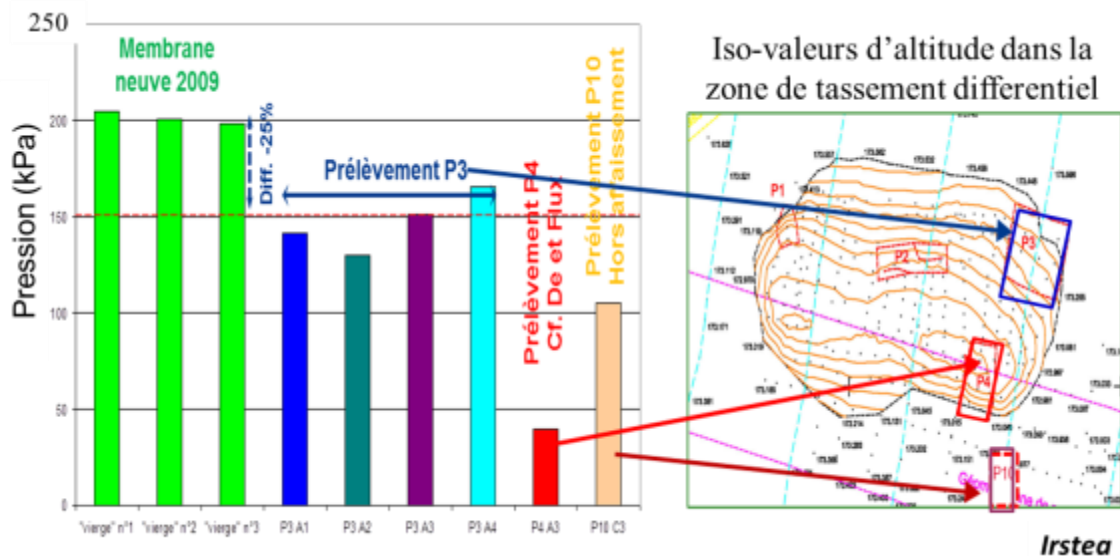
Figure 93. CSM de La Hague : tests d'éclatométrie sur échantillons de géomembrane bitumineuse de différentes provenances.

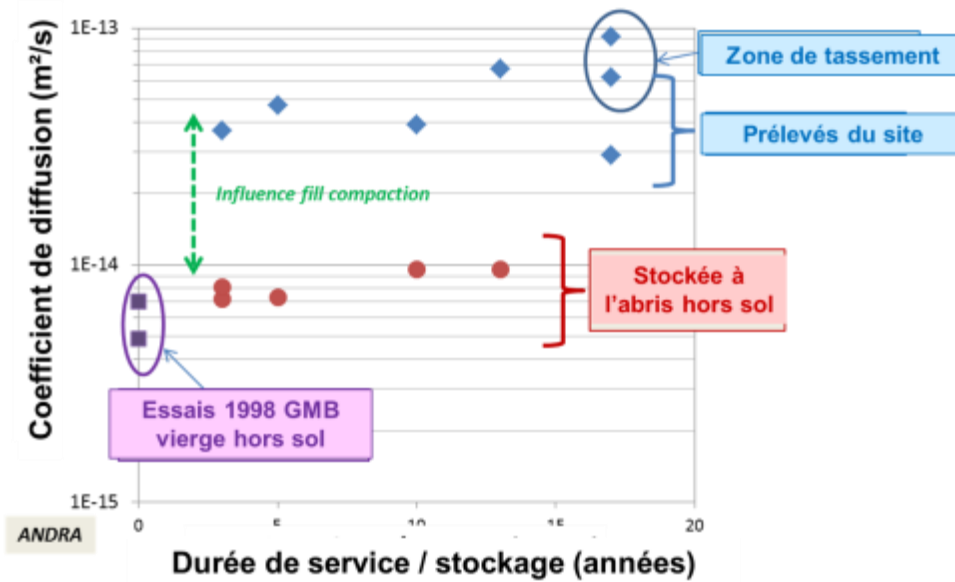
Figure 94. CSM de La Hague : tests de diffusion sur échantillons de géomembrane bitumineuse de différentes provenances.
