TRAVAUX DE RÉAMÉNAGEMENT DU DÉPÔT DE RÉSIDUS DE TRAITEMENT DE MINÉRAIS À PONTGIBAUD (63)

WORK REDEVELOPMENT PROCESSING WASTE DEPOSIT ORE A PONTGIBAUD (63)

RÉSUMÉ – Lors des travaux de réaménagement du dépôt de résidus de traitement de minerai de plomb argentifère à Pontgibaud (63), il a été fait usage de géosynthétiques en protection vis-à-vis de l'érosion de la couverture du dépôt afin de garantir la durabilité de la couverture du site et son efficacité environnementale vis-à-vis d'un risque d'envol ou d'entraînement des haldes.

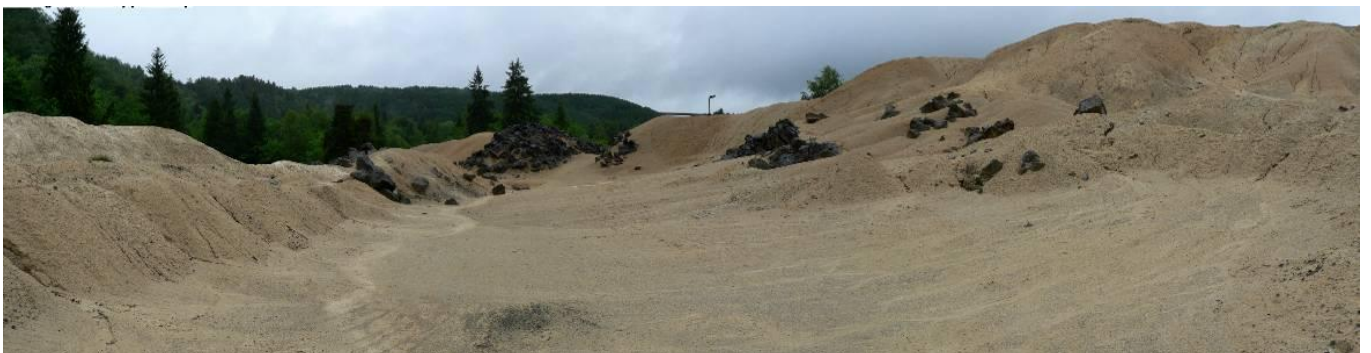
Figure 3 : Vue des matériaux stockés

Le dépôt sur le site de Pontgibaud s'étend sur une surface d'environ 20 700 m², il est constitué de résidus de laverie contenant des matériaux fins issus du broyage et de la concentration mécanique du minerai. Ces matériaux sont stockés sur une épaisseur pouvant atteindre une dizaine de mètres et représentent un volume d'environ 78 000 m³.

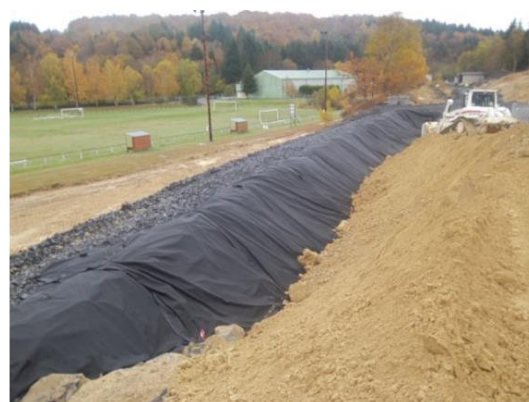
Figure 6 : Localisation et vue de la pose du géotextile de séparation

Un géotextile non tissé aiguilleté de filaments continus 100 % polypropylène certifié ASQUAL a été posé à l'interface merlon périphérique de scories – sable des haldes dont les caractéristiques sont données dans le tableau ci-dessous :

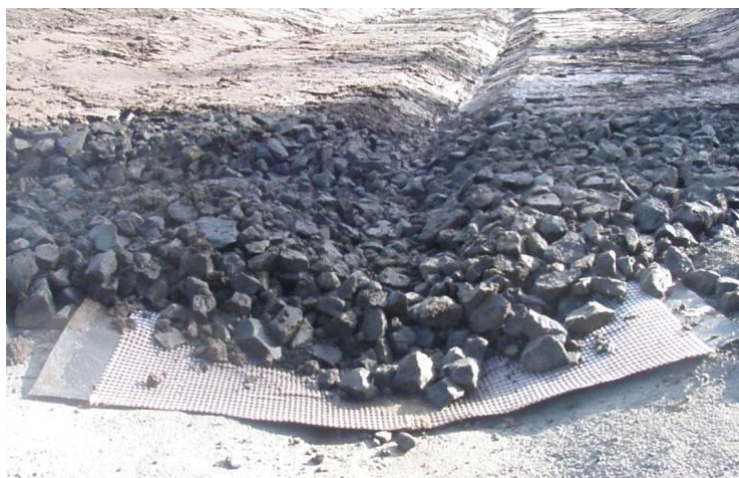
Figure 7. Vue de la pose du géocomposite d'étanchéité anti-érosion de fossé

Le géocomposite d'étanchéité anti-érosion de fossé associe une structure alvéolaire thermoformée polypropylène avec une géomembrane PEHD de 1 mm ; ses caractéristiques sont données dans le tableau ci-dessous :

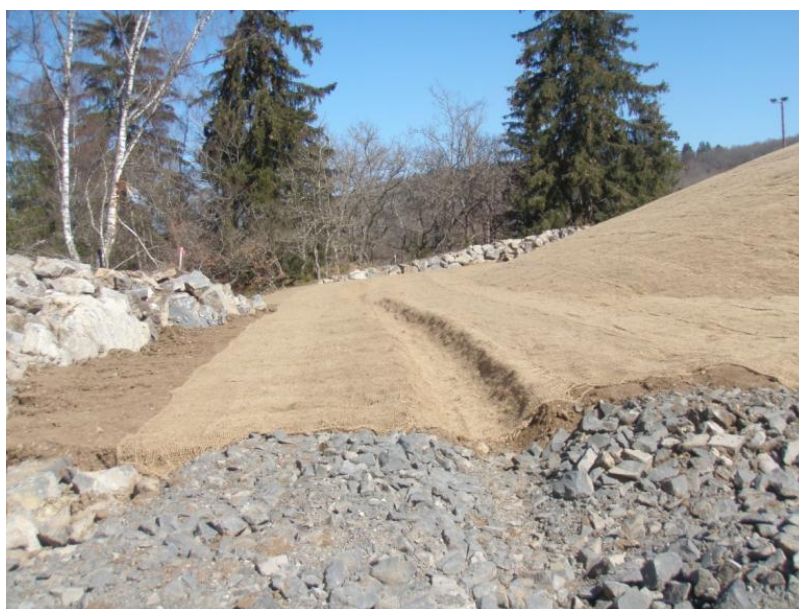
Figure 8. Vue de la pose du géofilet

Un géofilet anti-érosion (SOGEBIO) a été mis en place sur la totalité du dôme dont les caractéristiques sont données ci-dessous :

- Géofilet biodégradable en jute tissé Composition 100% naturelle,
- Masse surfacique 496 g/m²,
- Mailles 20 mm * 20 mm maximum,
- Temps de dégradation 1 an minimum.

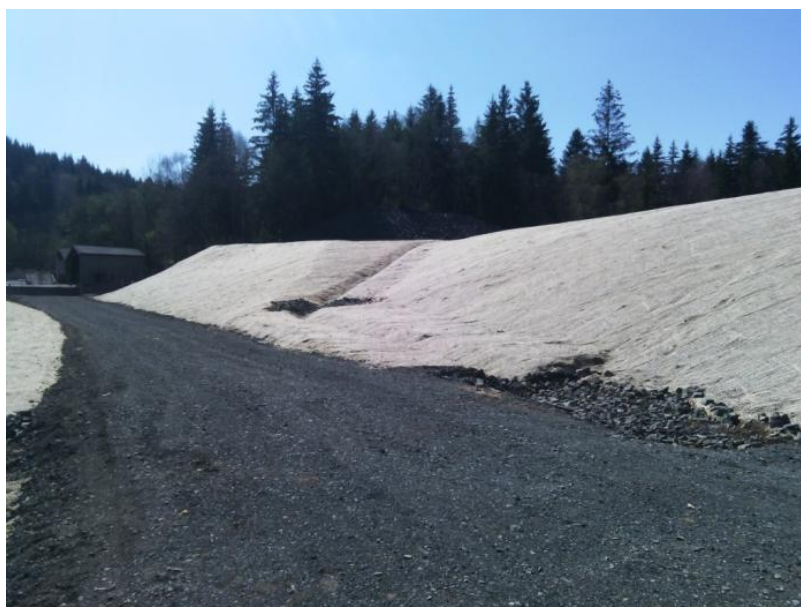
Figure 9. Ouvrage en fin de travaux

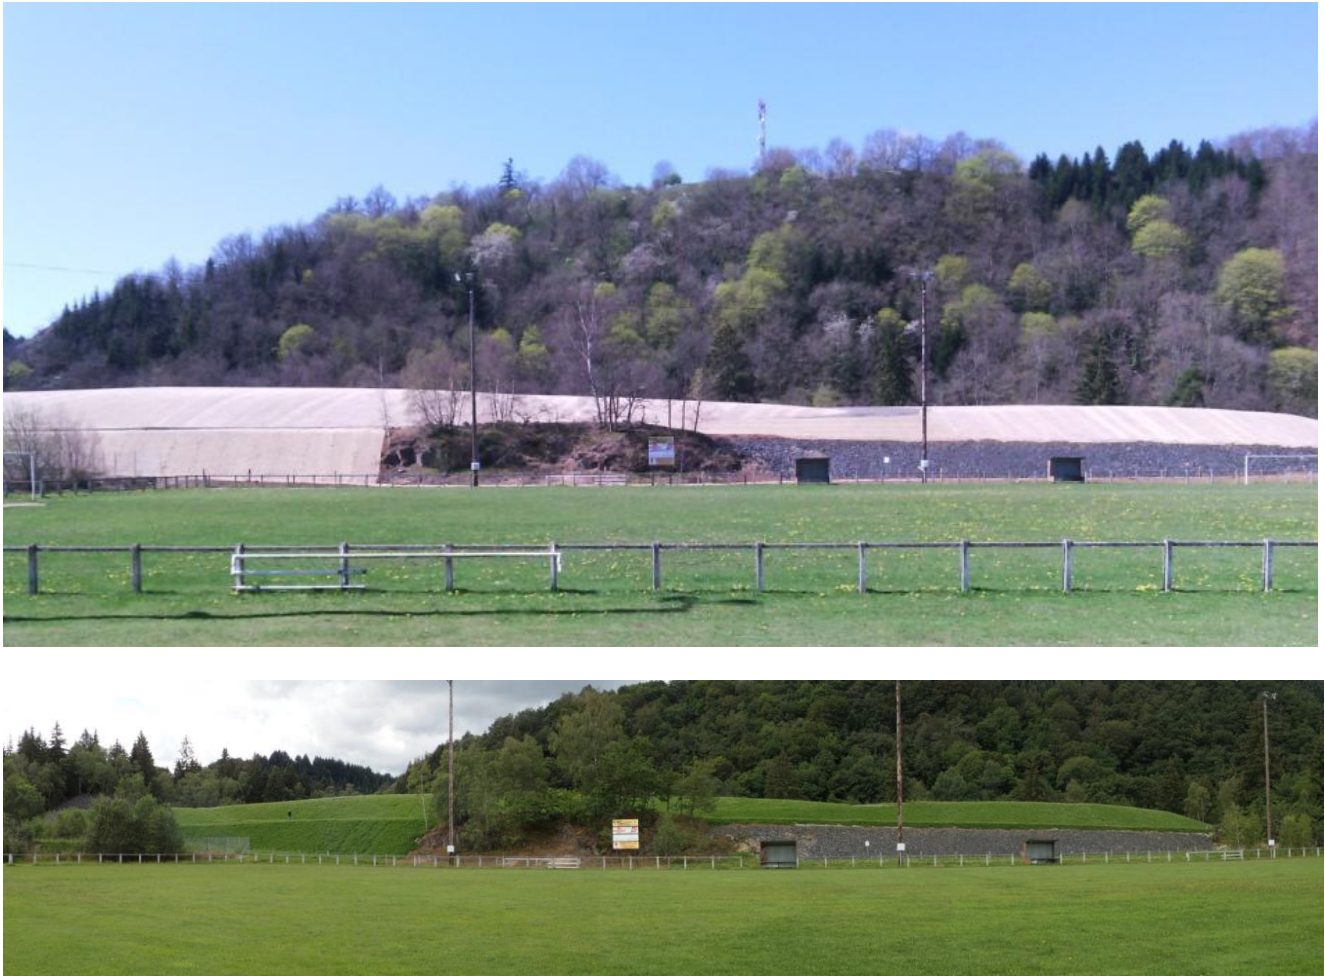
Figure 10 : Ouvrage en fin de travaux avec sa couverture finale de géofilet (14/04/2014) et après mise en végétation (20/08/2014)

Le chantier s'est terminé en avril 2014. Une mise en végétation par ensemencement manuel d'un mélange de graines prairial a été immédiatement réalisée, permettant un développement de la végétation constaté en début d'été, comme il est constaté sur la figure 10.
