RETOUR D'EXPÉRIENCE SUR LA RESTAURATION DE BERGES SUR L'ALZON ET LES SEYNES (30) ET SUR L'AUDE À COURSAN (11)

FEEDBACK ON BANKS RESTORATION ON THE RIVERS ALZON AND LES SEYNES (30) AND AUDE IN COURSAN (11)

Alain HÉRAULT ¹, Miguel FERNANDES ²

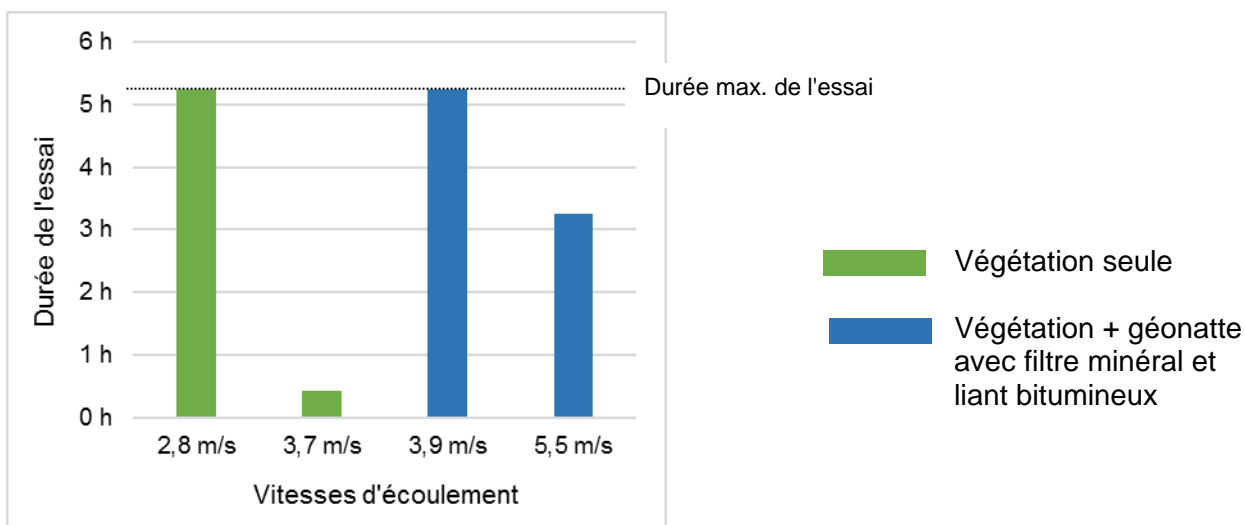
Figure 4. Résultats d'essais avec et sans la géonatte

Les vitesses d'écoulement ont été mesurées à mi-profondeur, au centre du canal. La figure 4 indique les vitesses mesurées sur le canal revêtu de la géonatte et sur le canal sans protection. L'essai comporte 3 phases de $\frac{3}{4}$ h, 1 h $\frac{1}{2}$ et 3 h soit une durée totale maximale de 5 h $\frac{1}{4}$.

Sur le canal sans protection, la végétation fut endommagée pendant l'essai réalisé à 2,8 m/s avec la mise à nu en surface des racines de certains plants de graminées et l'apparition d'affouillements, la rupture est ensuite intervenue après 25 minutes pour une vitesse d'écoulement de 3,7 m/s, il y a eu localement arrachement du complexe sol/système racinaire et la transformation d'un affouillement en une rigole de 150 mm par 150 mm de section.

Sur le canal protégé par géonatte avec filtre minéral et liant bitumineux, l'essai est allé jusqu'à son terme avec peu de dommages pour une vitesse de 3,9 m/s. La rupture s'est ensuite produite après 3h $\frac{1}{4}$ d'essai, dont 2h $\frac{1}{4}$ à 5,5 m/s et 1h à 5,7 m/s, avec la soudaine apparition d'un bombement de 0,50 m de diamètre et de 80 mm de hauteur sous le produit. Après réparation, un nouvel essai de près de 2h $\frac{1}{2}$ a eu lieu avec des paliers à 5,1 m/s ($\frac{1}{4}$ h), 5,6 m/s (1h), 5,8 m/s (1h), avant une rupture après 10 min à une vitesse de 6,5 m/s, les racines des graminées fixant la géonatte au sol ont rompu par tension excessive.

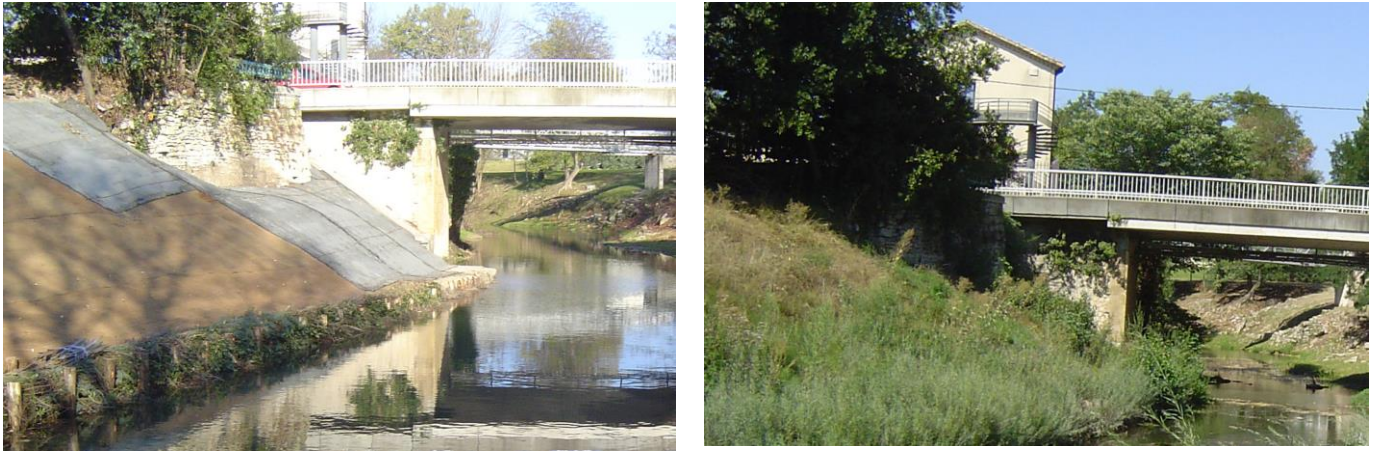
Figure 5. Restauration des berges de l'Alzon au Pont des Charrettes - Uzès (30)

Le site du Pont des Charettes est le plus complexe (Figure 5). Le talus à conforter s'apparente à un remblai de type décharge dont la purge partielle, prévue dans le cadre des travaux, s'avérait délicate. Il n'existait aucun élément sur les types de matériaux ou autres éléments entreposés. L'accès au site pour les engins de chantier n'a pu se faire que par la rive droite, les entreprises ont donc dû prévoir une ou plusieurs traversées de cours d'eau (mise en place de gués temporaires) pour accéder à la berge concernée par les travaux de protection les plus importants. Les entreprises devaient veiller à conserver, au pied des berges traitées, les arbres les plus intéressants pour la stabilité du talus et la qualité paysagère du site.

Les berges traitées sont constituées de matériaux d'apport limoneux de type A1 et A2. Ils sont mis en œuvre après la purge et l'évacuation en décharge des matériaux présents sur site et impropres à une réutilisation (déchets, gravats, souches...). Une fois les remblais réalisés et le génie végétal mis en œuvre, les talus sont ensemencés. Le mélange de semences est constitué de 30% de Ray grass, 15% de fétuque rouge, 15% de fétuque élevée, 10% de fétuque traçante, 10% de Plantin, 10% de Lotier et 10% d'agrostis, il a été appliqué par hydro ensemencement. La dernière étape consiste à mettre les protections de surface, natte coco et géonatte tridimensionnelle. Ces dernières sont fixées aux remblais par la mise en œuvre de cavaliers en acier et d'ancres harpons en complément pour la géonatte.

Après les événements climatiques locaux de ces dernières années, notamment les crues de 2014 de l'Alzon, aucun dégât n'a été constaté.

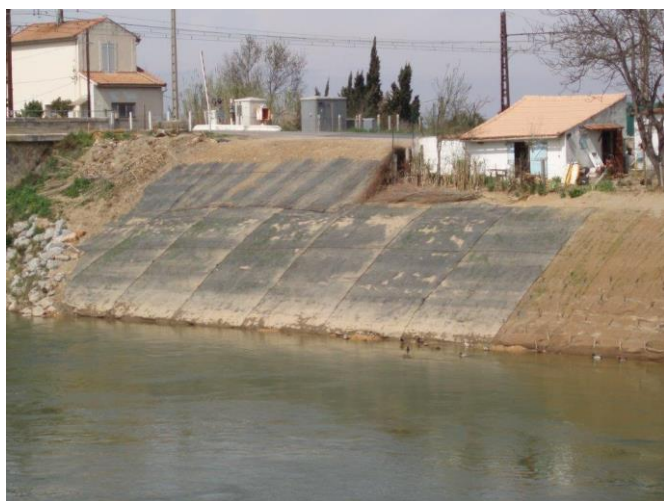
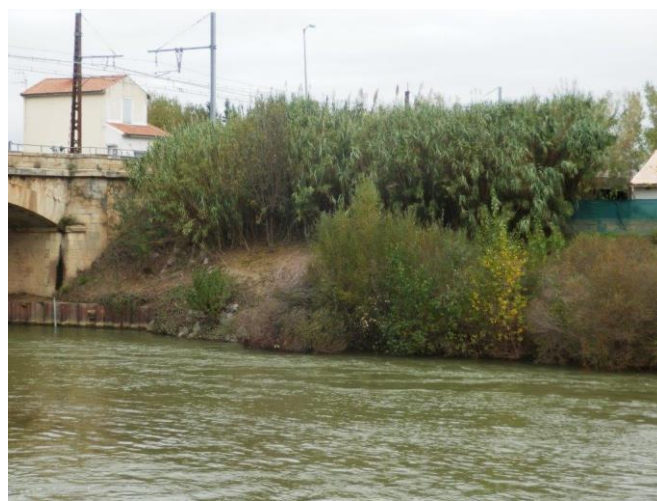
Figure 6. Restauration des berges de l'Aude à Coursan (11)

Les aménagements consistent à stabiliser et protéger la berge rive gauche de l'Aude dans la traversée de Coursan sur environ 200 m en aval immédiat du pont de la voie ferrée (Figure 6). Dégradée lors des crues annuelles, la berge était affectée par des glissements de peau et des érosions qui menaçaient les habitations situées sur la crête. Les travaux ont eu pour objet le remodelage de la berge et la protection de celle-ci par technique mixte comprenant génie végétal et génie civil.

Le talus reconstitué en limons est bloqué en pied par des fascines de saules et des pieux en châtaignier. À l'aval direct du pont RFF, là où les sollicitations sont les plus fortes, le talus est protégé par une géonatte tridimensionnelle avec filtre minéral et liant bitumineux. Le choix de cette technique découle également du fait de la pente de talus plus raide qu'en section courante et des difficultés d'accès pour la mise en œuvre. Préalablement à la mise en œuvre de la géonatte, la surface est hydroensemencée avec un mélange de semences constitué de 40% de Ray grass, 30% de fétuque élevée et 30% de fétuque traçante. Sur les sections courantes, le talus fut recouvert par une natte coco.

Mise en œuvre en 2006

Après la crue du 15 octobre 2018

L'Aude a également connu en 2016 une crue vicennale, +8,00 m environ de niveau d'eau à Coursan et des vitesses de l'ordre de 2,5 m/s. Aucun désordre n'a été constaté.

En 2018, l'hydrogramme de l'Aude à Coursan présente un plateau de crue à plus de 8 m se maintenant entre le 15 octobre 14 h (avec 8,10 m) et le 16 octobre 16 h (avec 8,09 m), soit pendant 26 heures, avec un maximum de 8,5 m entre 23 h et 3 h, avec un débit passant de 23 m³/s à plus de 600 m³/s en 8 heures. Cette hauteur est légèrement supérieure à celle de la plus haute crue référencée (le 11 octobre 2010) sur cette station de jaugeage. La berge protégée ne présente pas de signe d'endommagement après cet événement exceptionnel.
