## RÉSERVOIRS D'EAU POTABLE – ÉTANCHÉITE INTÉRIEURE ET EXTÉRIEURE PAR GÉOSYNTHÉTIQUES

### *DRINKING WATER TANK – INTERNAL ET EXTERNAL SEALING WITH GEOSYNTETICS*

Sébastien MATTLIN, Agru Environnement, Perpignan, France  
Denis SAVOYE, Altereo, Clermont-Ferrand, France  
Carine CASTELLI, Altereo, Toulouse, France

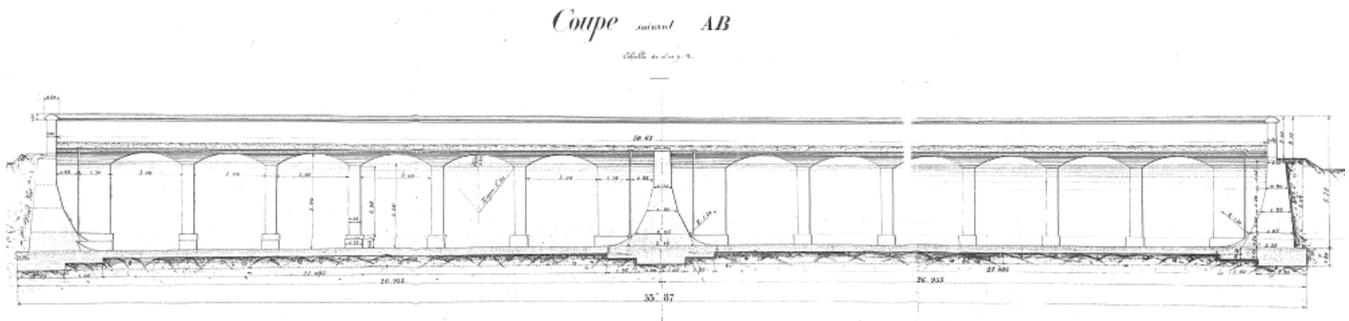
Les cuves de 1886 ont un radier et des murs poids construits en moellons jointoyés au mortier de chaux. Leurs piliers et leur couverture constituée de voûtes en arc de cloître sont en briques. Elles n'ont pas de revêtement d'étanchéité intérieur. Seul le radier et les murs poids avec une forme de toboggan à la base sont revêtus d'un mortier de liant hydraulique épais.

Figure 1. Coupe sur réservoir de 1886

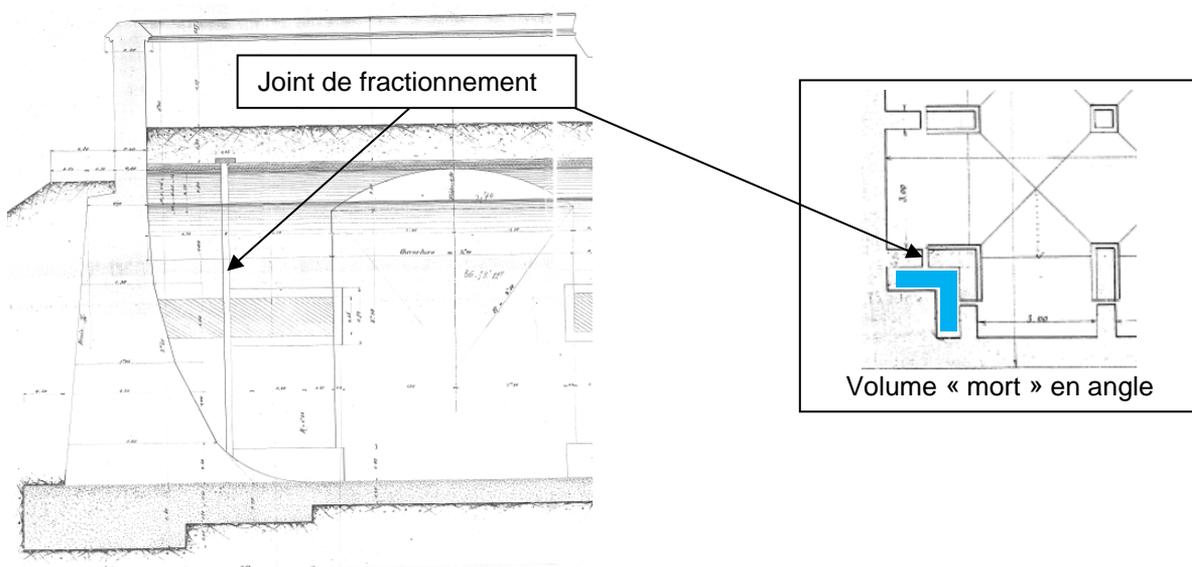
Pour les cuves de 1886 en particulier, la conception de la cuve sous la forme d'une enceinte en mur poids et d'une couverture multi-voûtes en arc de cloître dissociée de ces murs poids génère un joint de fractionnement périphérique sur tous les piliers. Dans les angles, cela conduit à la création de volumes « morts » cachés par des piliers d'angle, comme le montre les extraits de plan ci-dessous. Ces zones inaccessibles génèrent un gros risque de sous-pressions.

Figures 3 et 4. Coupe et vue de dessus sur cuve de 1886 – Dispositif en angle

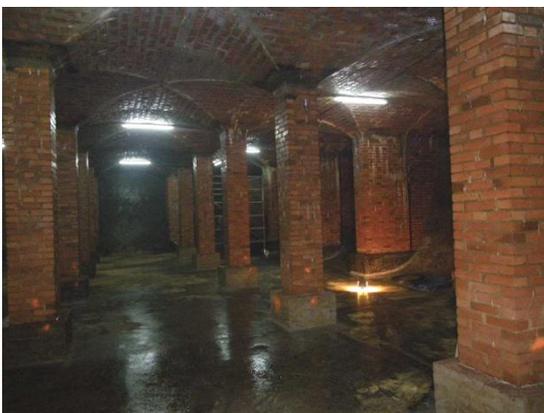
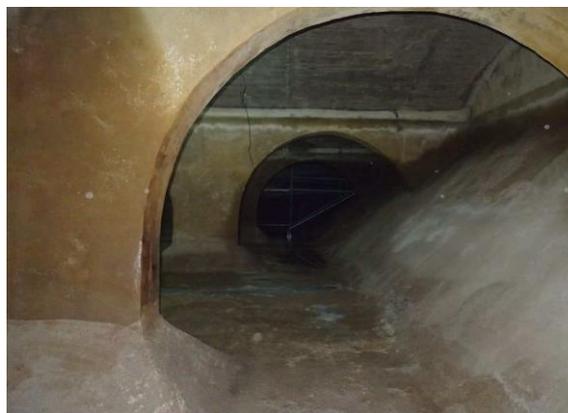
On note également de nombreux désaffleurements au niveau de ces joints et pour les quatre cuves, l'ensemble des supports en mortier hydraulique présentent une cohésion superficielle médiocre.

Figures 5 et 6. Cuve R2 de 1886 et cuve R3 de 1947

Face à cette situation et après étude des avantages et inconvénients des différents systèmes d'étanchéité, le choix technique de plaques en polyéthylène haute densité (PEHD) s'est imposé. C'est en effet le système qui offre les meilleures garanties de résultats au vu des différentes contraintes en présence.

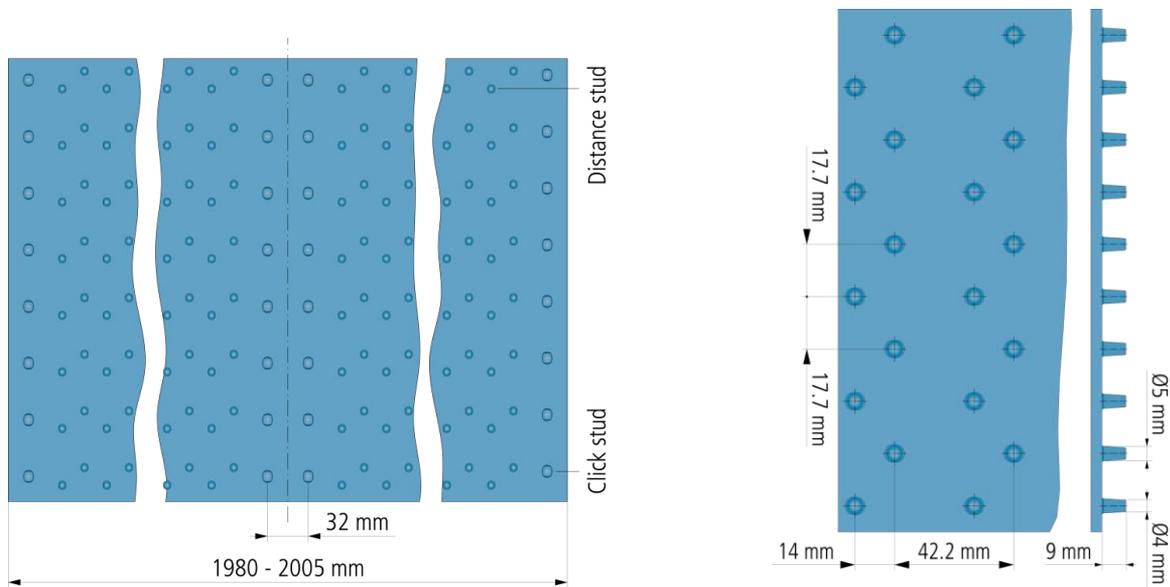
Du côté lisse, un film de protection avec bord perforé est appliqué ; ce dernier empêche toute rayure et salissure durant la pose. Le grand nombre de picots d'écartement (env. 1400/m<sup>2</sup>) et leur forme spéciale d'une hauteur de 9 mm permet de garantir un espacement défini entre le béton et la plaque. Les picots d'encliquetage présentent une rangée à l'extérieur et deux rangées au centre des plaques.

Figures 7 et 8. Disposition des picots d'encliquetage et détail du bord

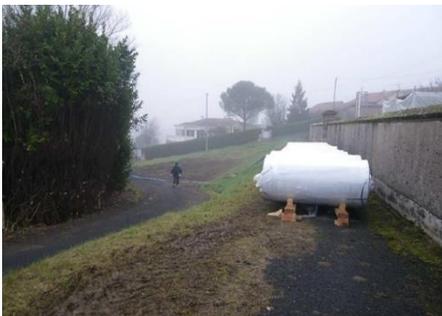
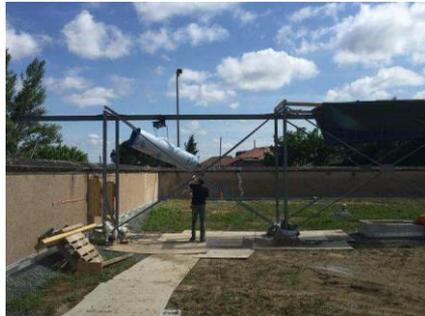
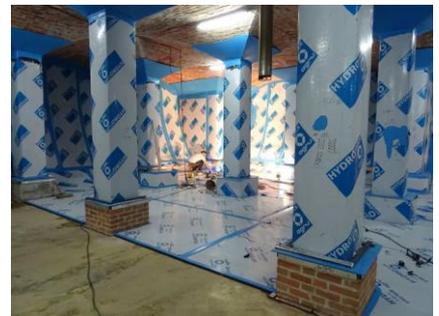
Une fois le contrôle qualité interne effectué, les lés sont découpés en plaques ou par défaut enroulés sur une bobine et enveloppés avec un film de protection. L'ensemble du matériel de montage doit être transporté, stocké et monté avec précaution. Il convient en particulier de veiller à ce que la surface des plaques ne soit pas endommagée ou rayée.

Figures 12, 13 et 14. Modalités de stockage, d'acheminement et de protection

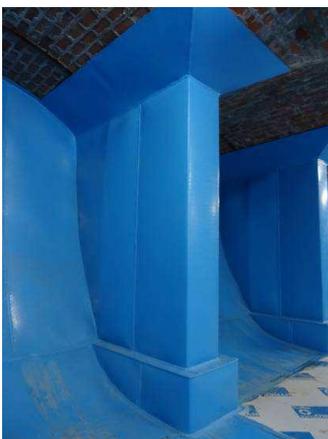
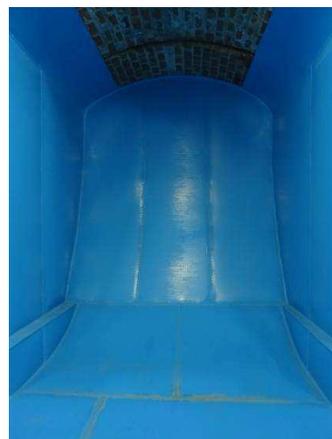
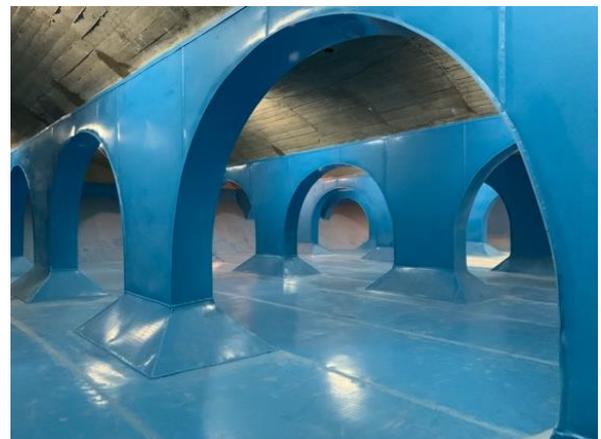
La formation des angles du réservoir et des piliers s'effectue de préférence par thermoformage. Cette technique de pose permet de compenser au mieux les tolérances de cote en matière d'angles et de dimensions.

Figures 17,18 et 19 – Illustrations des problématiques d'angles

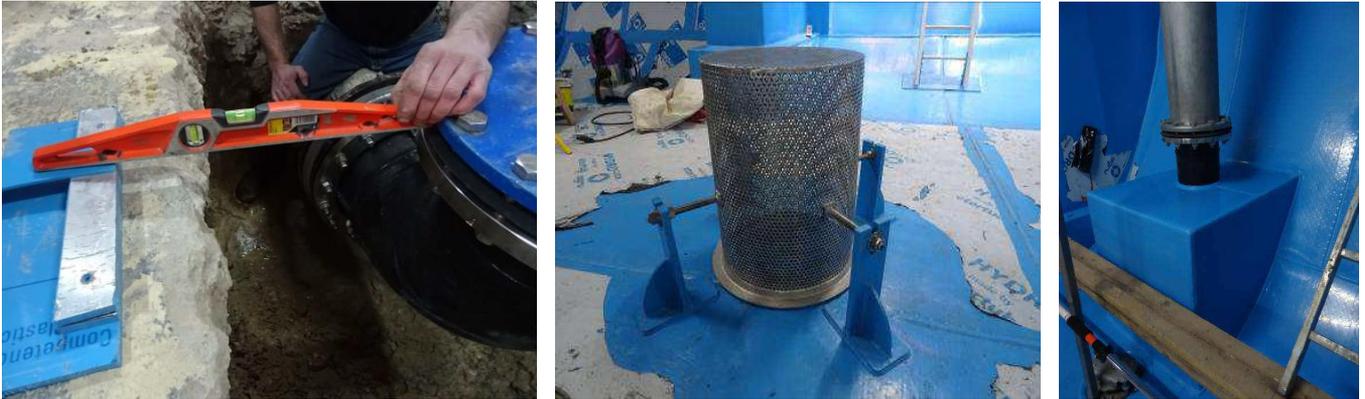
Le traitement des points singuliers comme les traversées de parois par les canalisations, la fixation des moyens d'accès permanents, les formes de toboggan sur la base des murs poids périphériques ou les semelles et les sommiers des piliers ou encore les naissances des voûtes par rapport au niveau du trop-plein pour le R2, les embases de piliers sur le R3, ont été définies en concertation avec l'entreprise,

le fournisseur et la maîtrise d'œuvre, avec un niveau d'exigences très élevé, notamment en termes de détails, afin d'assurer le résultat. Malgré la très grande adaptabilité du système, des modifications ont été nécessaires sur les équipements existant afin de les rendre « revêtement compatibles ».

Figures 20, 21 et 22. Exemples de traitement de points singuliers (équipements hydrauliques)

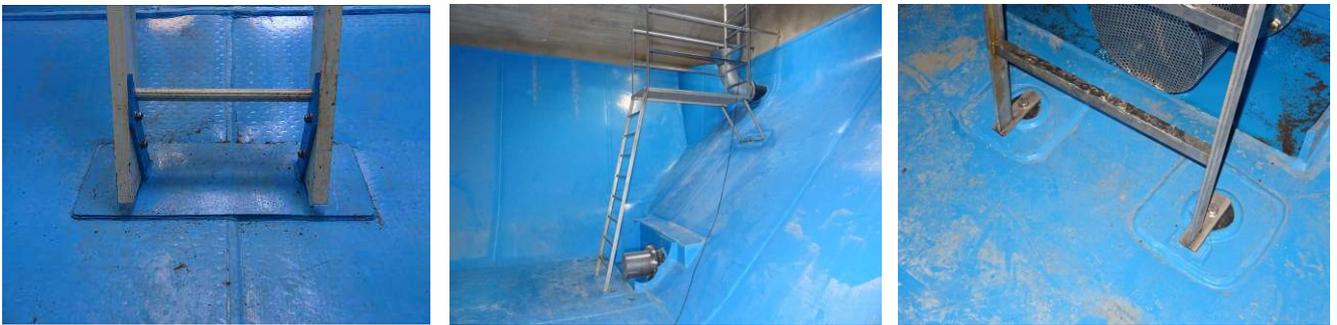
Figures 23, 24 et 25. Exemples de traitement de points singuliers (moyens d'accès)

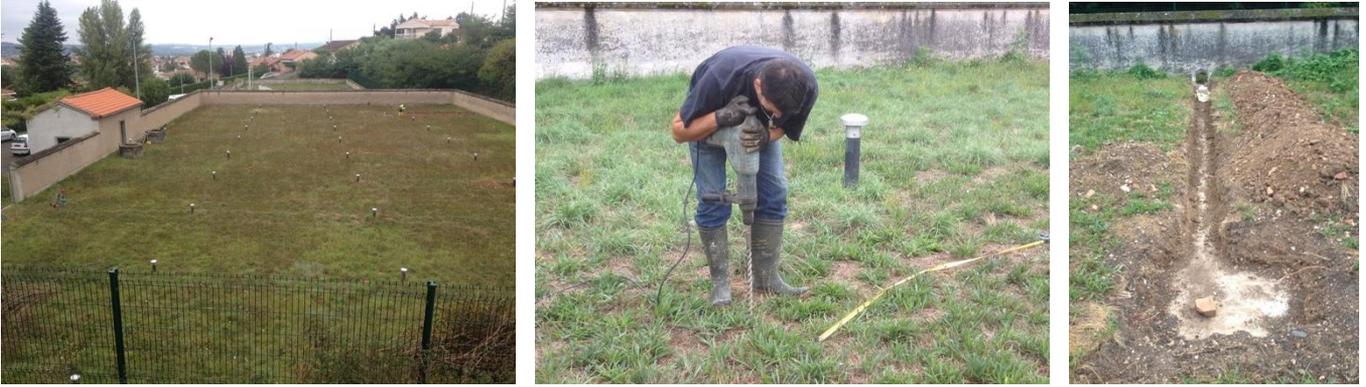
Des sondages manuels révèlent que la couverture des réservoirs de 1886 dans l'emprise du mur maçonné est constituée d'une simple chape de ciment plus ou moins horizontale, recouverte par un remblai de plus de 0,40 m d'épaisseur renfermant quelques éléments grossiers.

Pour ce qui concerne les deux cuves de 1947, les sondages manuels révèlent que le remblai a directement été réalisé sur les voûtes, une chape en ciment recouvrant chaque extradoss. L'épaisseur du remblai est donc relativement importante en pieds de voûtes et plus faible en clé.

Figure 26 . Emprises couvertures – Sondages dans les remblais des cuves 1886 et 1947

Le choix technique du maître d'œuvre se porte donc sur un système d'étanchéité de type « parapluie » avec une géomembrane, spécifiquement prévue pour les ouvrages enterrés. Cette solution semble également la plus économique. Au préalable, un reprofilage du remblai et un aménagement de plusieurs exutoires au-delà des murs d'enceinte est nécessaire.

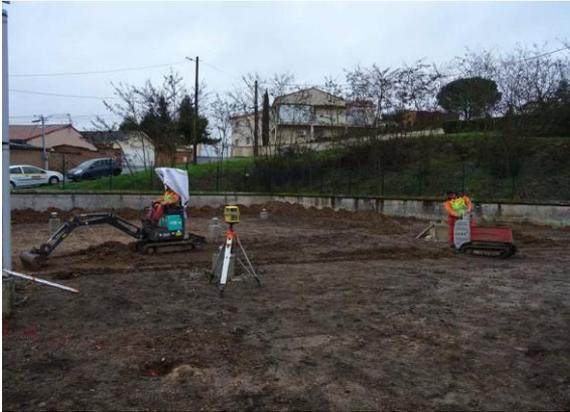
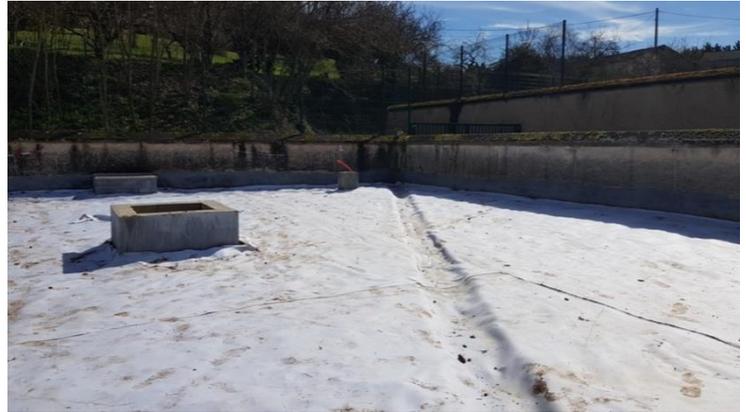
Les lignes principales d'écoulement d'eau sont terrassees sous forme de fossés et reçoivent des drains reliés aux exutoires à l'extérieur des murs d'enceinte.

Figures 28 et 29. Terrassements emprises R1 et R2 – Profilage pour l'évacuation des eaux pluviales

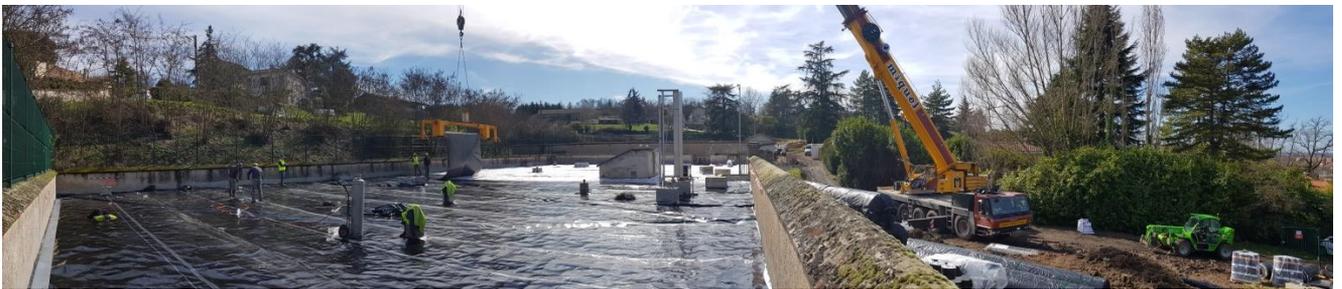
Les géotextile et géomembrane, livrés en rouleaux et suspendus par des élingues, sont mis en œuvre à l'aide d'une grue PL télescopique positionnée à l'extérieur des enceintes comme le montre la figure suivante :

Figure 30. Vue d'ensemble mise en œuvre étanchéité sur cuves R1 et R2

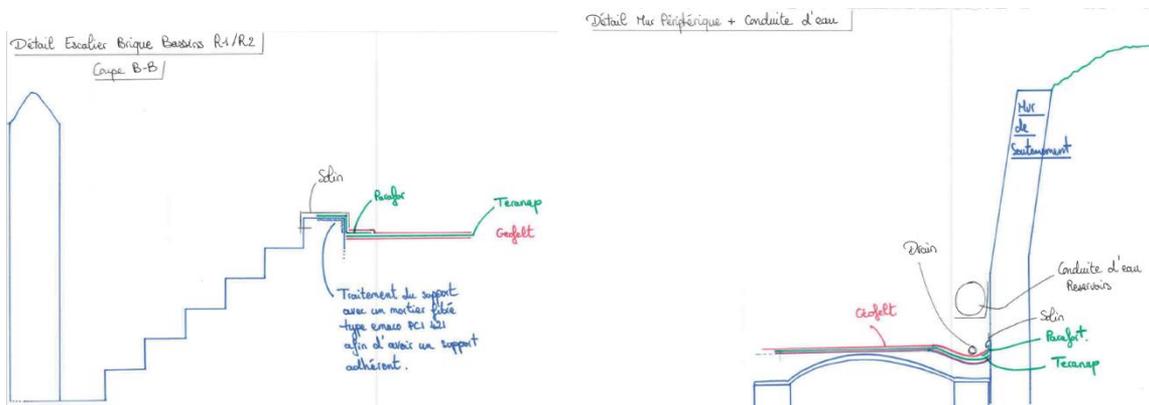
Les points singuliers sont nombreux et font chacun l'objet de plans de détail d'exécution. Ils concernent :

Figures 31 et 32. Exemples de détails de raccordement  
Raccordement sur escalier accès enceinte R1 et R2 – Raccordement sur mur d'enceinte R4

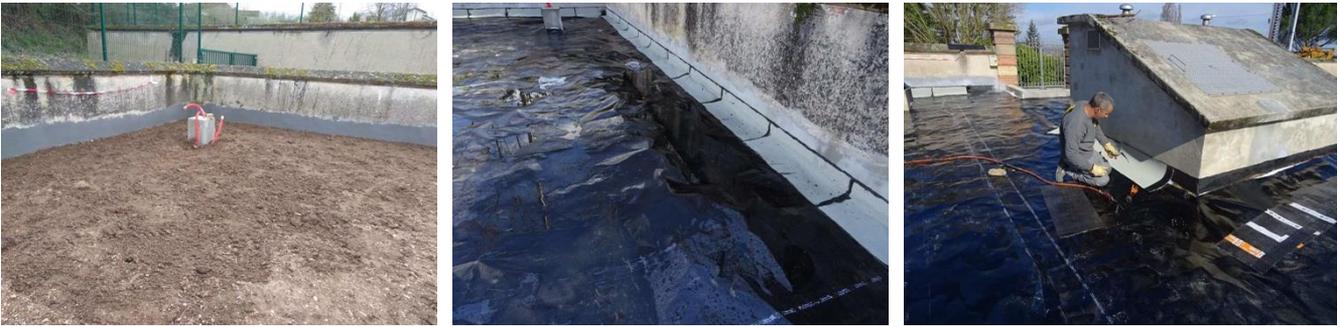
À l'intérieur des enceintes des réservoirs R1/R2 d'une part et R3/R4 d'autre part, sur le linéaire total des murs et sur une hauteur d'environ 40 cm au-dessus du TN après reprofilage, l'enduit existant est

retiré. Un nouvel enduit épais est rapporté et lissé pour permettre le collage en plein des relevés avec la maximum d'efficacité.

Figures 33, 34 et 35. Traitement des points singuliers

Afin d'éviter la détérioration des relevés par les coupes bordures lors de l'entretien des espaces verts, des feuilles en zinc découpées à la demande sont disposées verticalement contre les relevés apparents, calées par le remblai en partie basse et glissées sous la bande solin en partie haute.
