ÉTUDE DE STABILISATION PAR GÉOGRILLE D'UNE DIGUE DE DÉFENSE CONTRE LA SUBMERSION MARINE – LA COUARDE SUR MER (17)

STUDY OF THE STABILITY OF A SEA DYKE IN LA COUARDE SUR MER USING GEOGRID

Cédric SARBACH¹, Erwann BINIASZ², Tom AGENAU³, Patrick SINDIN¹, Anthony LERAY², Mickael HAY³

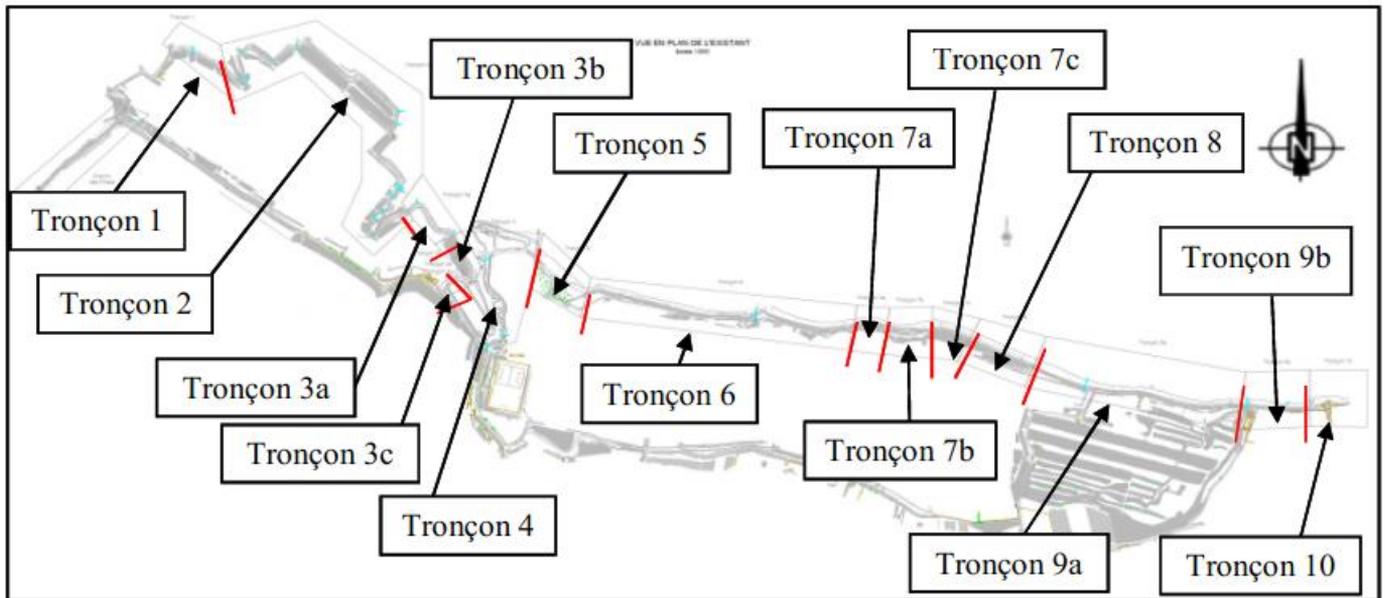
Le détail des différents tronçons traités est présenté sur la figure 1 :

Figure 1. Extrait G2 Pro - Détail des tronçons de la digue

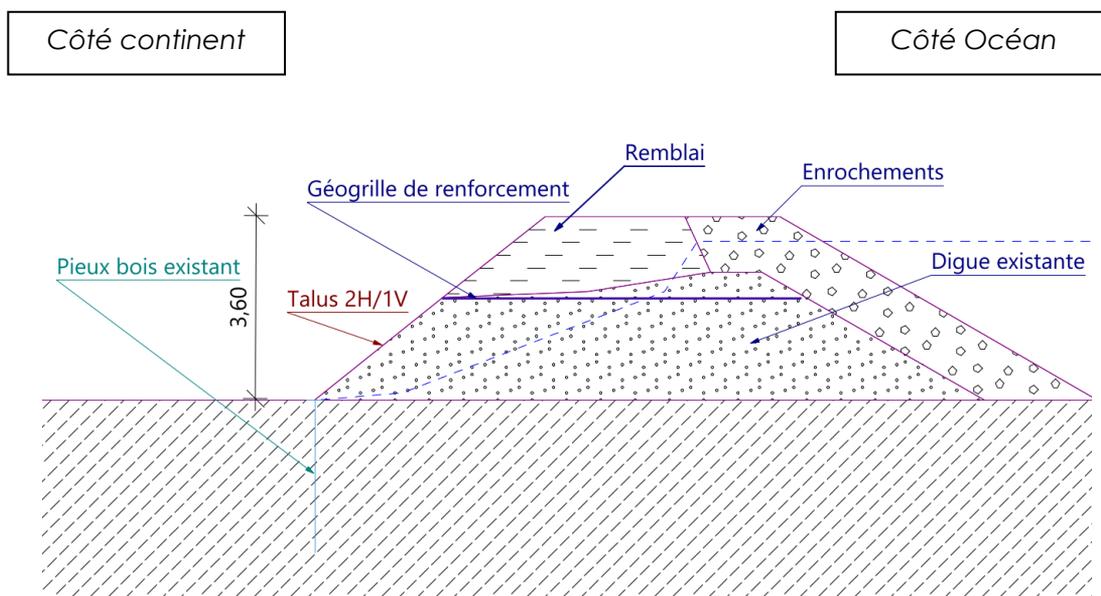
La coupe type de la digue renforcée par géogrille est présentée sur la figure 3.

Figure 3. Coupe type de la digue renforcée par géogridde

Un dimensionnement a été proposé avec le maintien d'une ligne de pieux en pied de remblai arrière ou de digue existante et les indications sur la classe de résistance de la géogrille à retenir. Les caractéristiques de la géogrille ont été mises à jour après étude du fournisseur sur la prise en compte des coefficients de durabilité, afin de respecter la durée de service de l'ouvrage prévue.

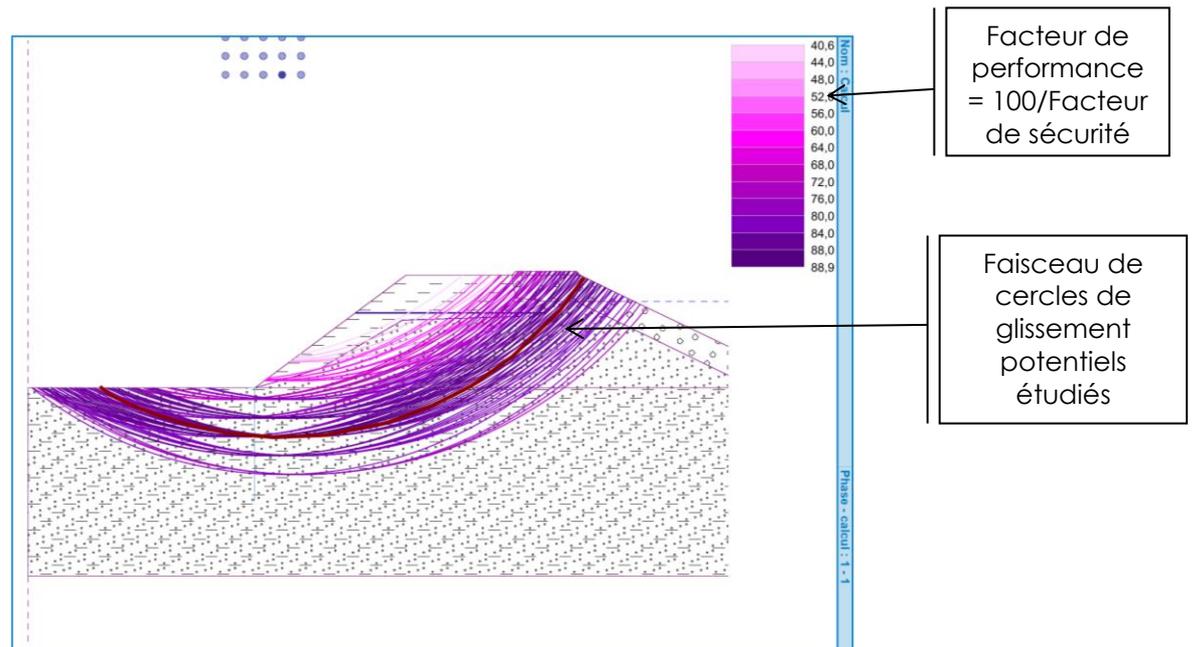
La figure 5 présente un exemple de faisceaux de cercles de glissements étudiés sur un des tronçons avec les facteurs de sécurité associés, ainsi que le cercle de glissement critique retenu :

Figure 5. Faisceaux de cercles de glissements potentiels étudiés et cercle critique

Le calcul de ces surfaces de glissement potentielles est donc réalisé par l'étude des cercles de glissement selon la méthode des tranches de Bishop historiquement utilisée pour évaluer la stabilité de talus avec des logiciels de dimensionnement géotechnique spécialisés. Le facteur de sécurité sur la

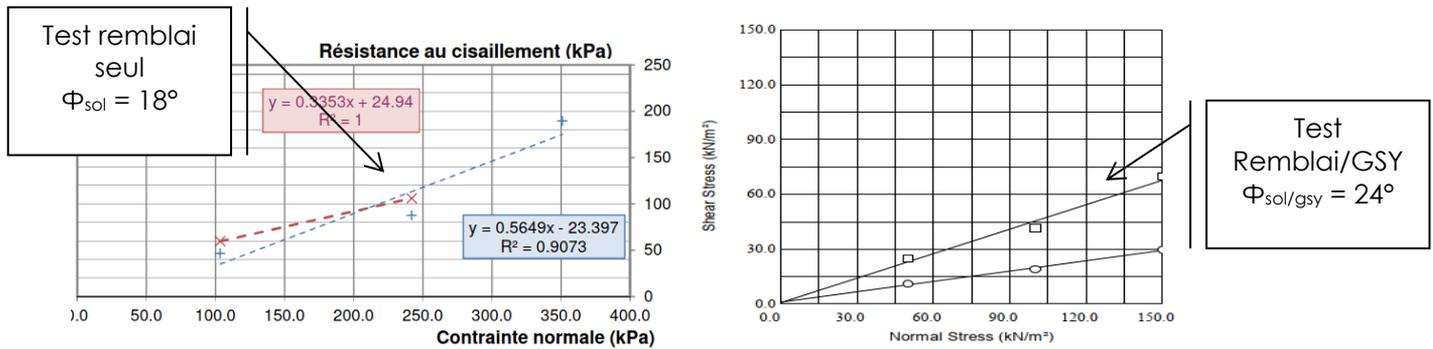
Les résultats de ces tests (qui ont été réalisés à des contraintes de cisaillement inférieures à celles réalisées sur le remblai seul, pour se placer du côté de la sécurité) ont donné des angles de frottement sol/géosynthétique supérieurs aux angles de frottement internes au remblai d'apport. Cela entraîne, d'un point de vue opérationnel, un coefficient d'interaction limité en borne supérieure à 1, mais surtout démontre la bonne adéquation de la géogrille avec le remblai. D'un point de vue global, cela démontre que le remblai fin du site frotte mieux sur la géogrille que sur lui-même sous des contraintes de cisaillement plus défavorables.

Les graphiques (Figure 6) sont repris des rapports de tests réalisés dans des laboratoires indépendants spécialisés dans ce type d'essai normés (NF EN ISO 12957-1, 2018) :

Figure 6. Comparaison des graphiques de cisaillement (remblai seul, remblai équipé de géogridde)

Ces tests ont permis d'affiner les dimensionnements pour se rapprocher au maximum des conditions réelles sur site et des matériaux mis en œuvre. La détermination de la gamme de géosynthétiques (« structure finie de la géogridde » étant réalisée grâce à ces tests d'interaction, la dernière étape était de déterminer la résistance de sortie d'usine. Pour cela, et en utilisant la résistance de calcul déterminée par le dimensionnement géotechnique dont le principe est présenté en 3.1.2, il suffit de pondérer cette résistance par les facteurs de sécurité partiels détaillés par les Eurocodes 7 et 8 et la norme NF G 38-064 (2016). Comme pour toute armature de renforcement, le géosynthétique est sensible au fluage des câbles de renforcement, à la dégradation chimique (et notamment à l'hydrolyse du polyester) et à la dégradation à la mise en œuvre. Ces facteurs de pondération sont indiqués par défaut dans la norme en cas d'absence d'information, ou à prendre en fonction de la base de données du fournisseur si des tests ont été réalisés en accord avec les recommandations des normes en vigueur (et notamment du guide ISO/TR 20432 (2007)).

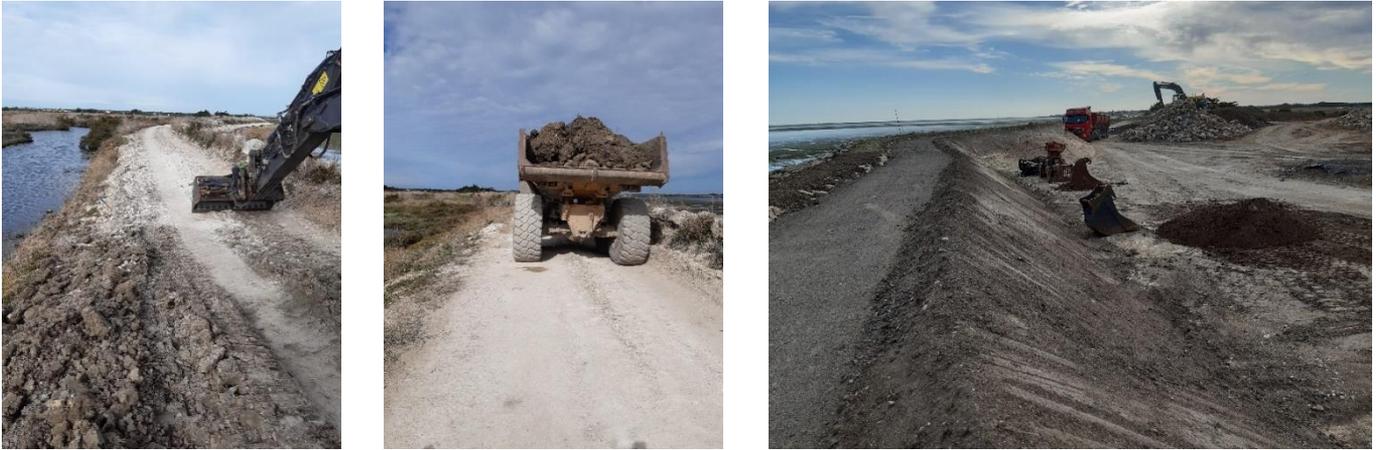
Le sol support a préalablement fait l'objet d'un réglage fin de la plateforme à la cote NGF définie, de façon à obtenir une surface lisse, exempte d'aspérités et/ou de trous, à l'aide d'un bull équipé d'un système de guidage GPS et d'une pelle hydraulique de 25 tonnes.

Le remblai d'apport a été préparé pour éliminer tout corps étranger de type blocs ou déchets pouvant endommager plus que de raison le géosynthétique à la mise en œuvre. Les déblais ainsi créés ont été évacués par tombereaux sur une zone de stockage externe. La figure 7 montre un détail des opérations de réglage et d'évacuation des déblais, ainsi que le sol support finalisé :

Figure 7. Préparation du sol support et évacuation des déblais

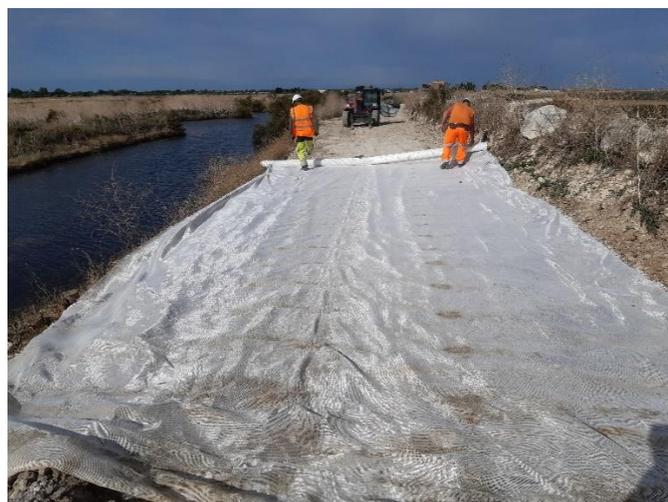
La géogridde a tout d'abord été déroulée avec précaution dans le sens de la longueur dans le but d'avoir la quantité de géosynthétique nécessaire pour la découpe de plusieurs lès. Un minimum de deux opérateurs a toujours été respecté pour la manutention de la géogridde et son installation sur site. La figure 8 montre le détail du déroulage de la géogridde.

Figures 8. Déploiement de la géogridde

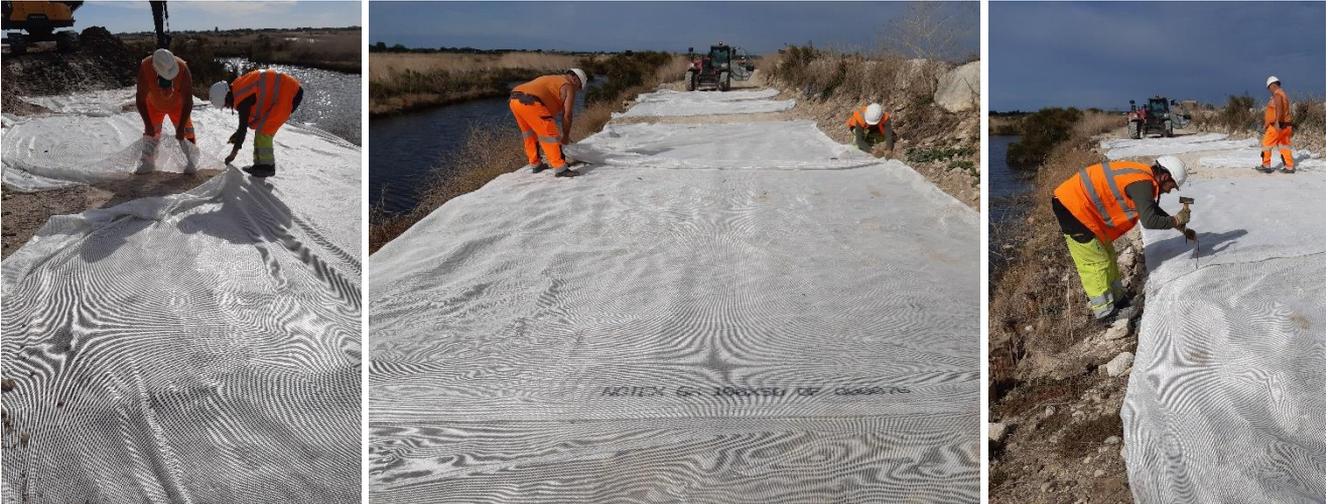
La géogridde a ensuite été découpée aux longueurs spécifiées par la note de calcul transmise et validée par le bureau de contrôle. Le sens de pose s'est réalisé dans le sens de la résistance principale de la géogridde, en accord avec le dimensionnement réalisé. Les recouvrements côte-à-côte, déterminés à 30 cm minimum par le fournisseur, ont été respectés et réalisés dans le sens du recouvrement du remblai

pour éviter tout retournement à la « poussée » du matériau. Une pré-tension manuelle de la géogrille a été effectuée pour éviter tout pli et assurer une mise en tension immédiate sous les efforts. Cette pré-tension manuelle a été également soutenue par l'agrafage de la grille au support avec des ancres de type fer à béton en forme de U, selon les recommandations du fournisseur. Les recouvrements bout-à-bout ont été proscrits, pour garder une tension uniforme sur toute la longueur du lès (Figure 9).

Figure 9. Découpe, pose des lès, recouvrements et agrafage

Une inspection visuelle de la qualité de la pose, du respect des recouvrements et de l'intégrité de la géogrille a été réalisée avant tout remblaiement sur le géosynthétique. Si la fin du rouleau ne permettait pas l'obtention d'un lès de la longueur nécessaire, elle était alors traitée en tant que rebus et évacuée avec le reste des déchets du chantier en accord avec le plan de gestion des déchets du projet. À la suite de cette inspection, la géogrille a été recouverte par le remblai dans les règles de l'art du terrassement édictées par les guides SETRA en vigueur.

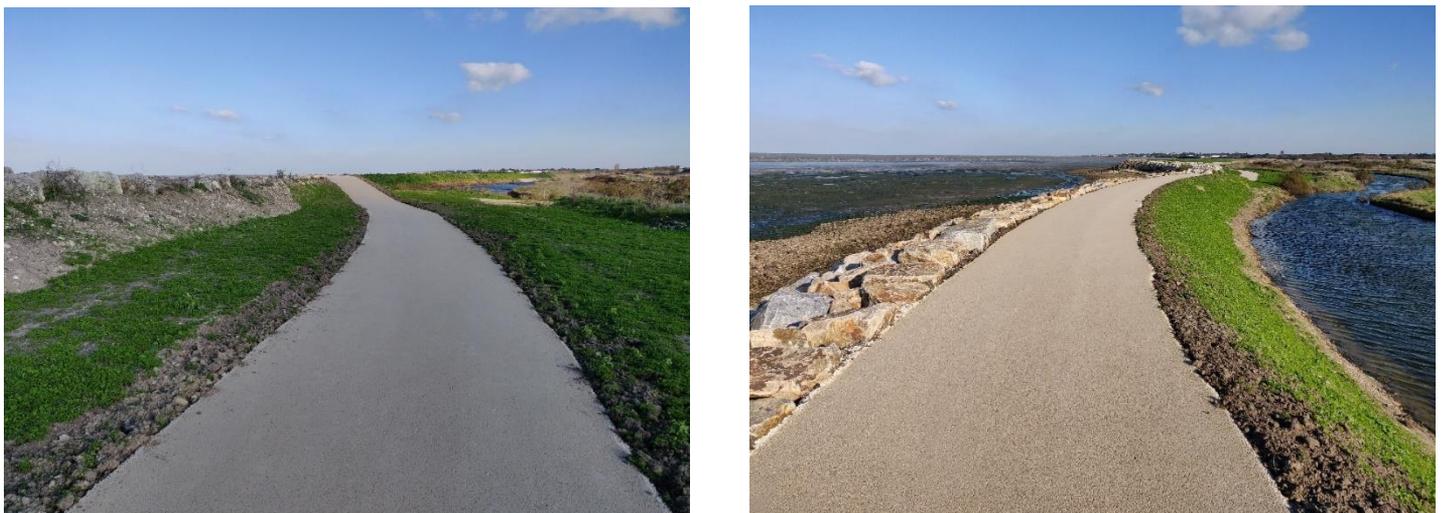
La Figure 10, pour finir, montre quelques images de la digue finalisée.

Figure 10. Digue finalisée (2022)
