PROBLÈMES LIÉS À LA MISE EN PLACE DE GÉOSYNTHÉTIQUES DANS DES CENTRES DE STOCKAGE DE DÉCHETS MÉNAGERS AU PORTUGAL

PROBLEMS WITH GEOSYNTHETICS INSTALLATION IN PORTUGUESE LANDFILLS

Maria da Graça LOPES ¹

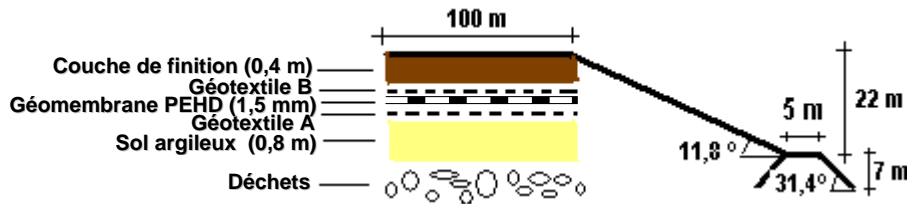
Figure 4. Structure et profil de la couverture de la décharge.

Pendant la pose de la couche de finition de la couverture d'environ 53 300m² de surface d'une décharge (figure 4), un glissement s'est produit entre le géotextile A et la géomembrane après la rupture de la géomembrane et du géotextile B. Le géotextile A est resté intact (figure 5).

L'analyse de la rupture a montré que, pour cette géométrie du talus et pour les sollicitations mécaniques auxquelles la couverture était soumise, l'angle de frottement géotextile/géomembrane n'a pas été suffisant pour empêcher le glissement relatif, mobilisant une contrainte dans la géomembrane et géotextile B supérieure à leur résistance en traction, ce qui a entraîné leur rupture (Pardo de Santayana et Lopes, 2003).

Du fait de problèmes financiers et d'un délai très serré pour achever l'ouvrage, la solution retenue a consisté à remplacer les géosynthétiques par une nouvelle couche de sol argileux de 0,6 m d'épaisseur et par un réseau de drains (figure 6).
