ÉTAT DE LA GÉOMEMBRANE EN EPDM DE LA RETENUE D'EL GOLFO DANS L'ÎLE D'EL HIERRO (ÎLES CANARIES)

STATE OF THE EPDM POLYMERIC GEOSYNTHETIC BARRIER IN THE "EL GOLFO" WATER RESERVOIR AT THE ISLAND OF EL HIERRO (CANARY ISLANDS)

Manuel BLANCO¹, Escolástico AGUIAR², Florencio GARCIA¹, Tatiana VARA², Jesús SORIANO¹ et Francisca CASTILLO¹

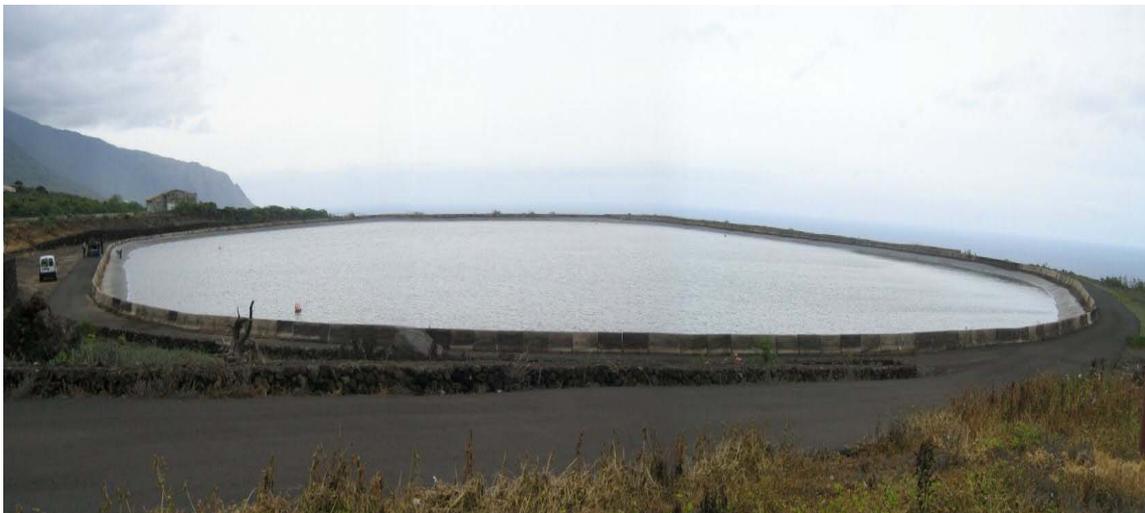
Figure 1. Vue générale de la retenue d'El Golfo.

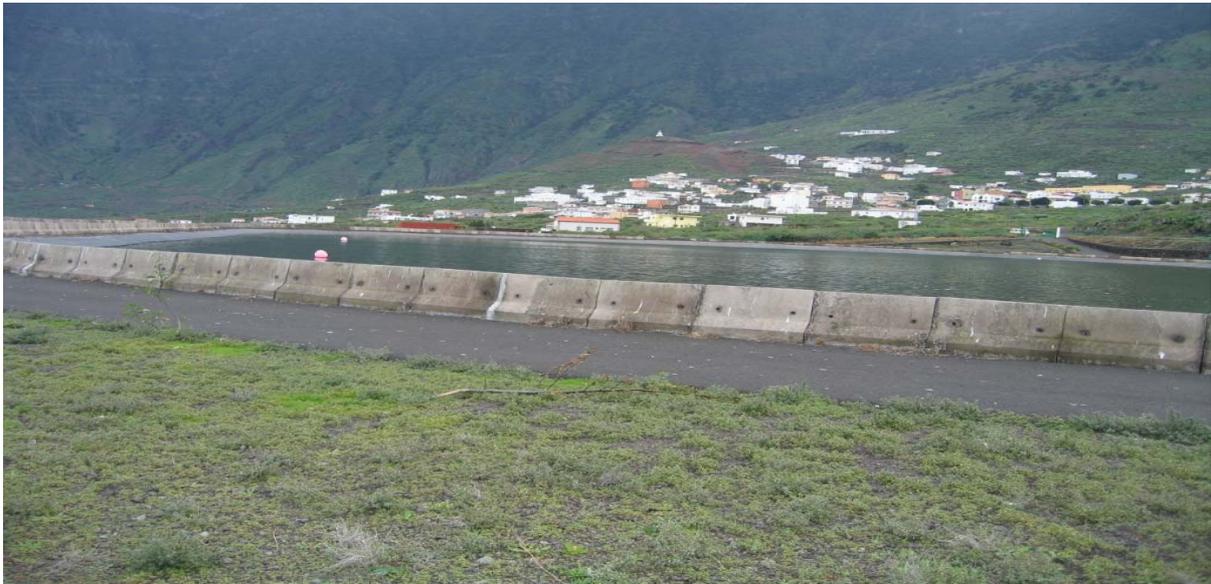
À la différence du comportement de certains thermoplastiques, et spécialement du polychlorure de vinyle plastifié pour lequel l'orientation géographique du matériau influence notablement la dégradation de la géomembrane (Soriano et al., 2010), avec ce type de matériau, cette influence est pratiquement inexistante comme le montre le tableau 2, avec des valeurs obtenues onze années après l'installation de la barrière géosynthétique (figure 7).

Figure 7. Retenue d'El Golfo, à Frontera (île d'El Hierro)

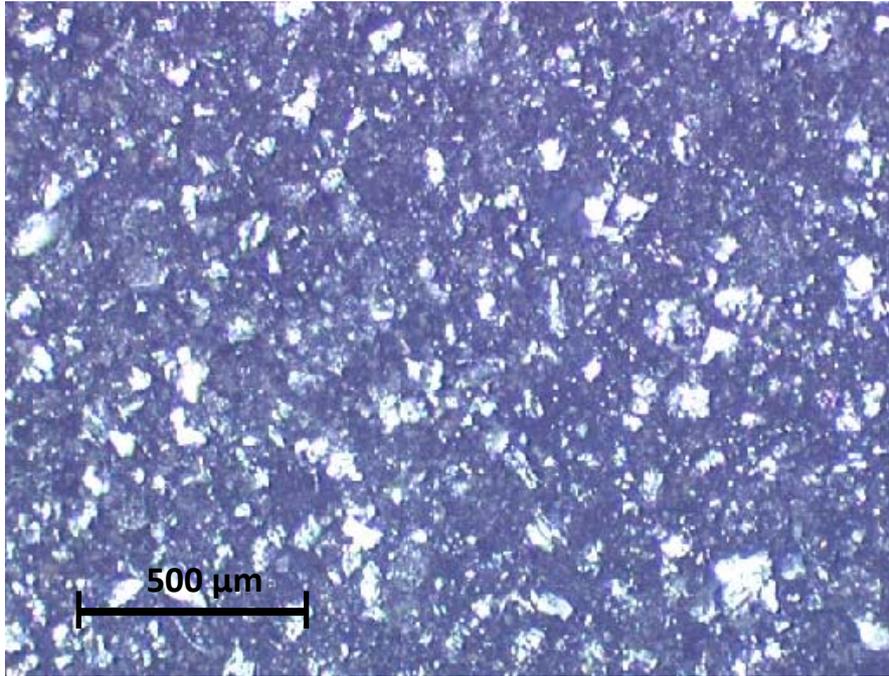
Figure 8. Microphotographie (x60) de la face externe d'une géomembrane en EPDM neuve par microscopie optique de réflexion

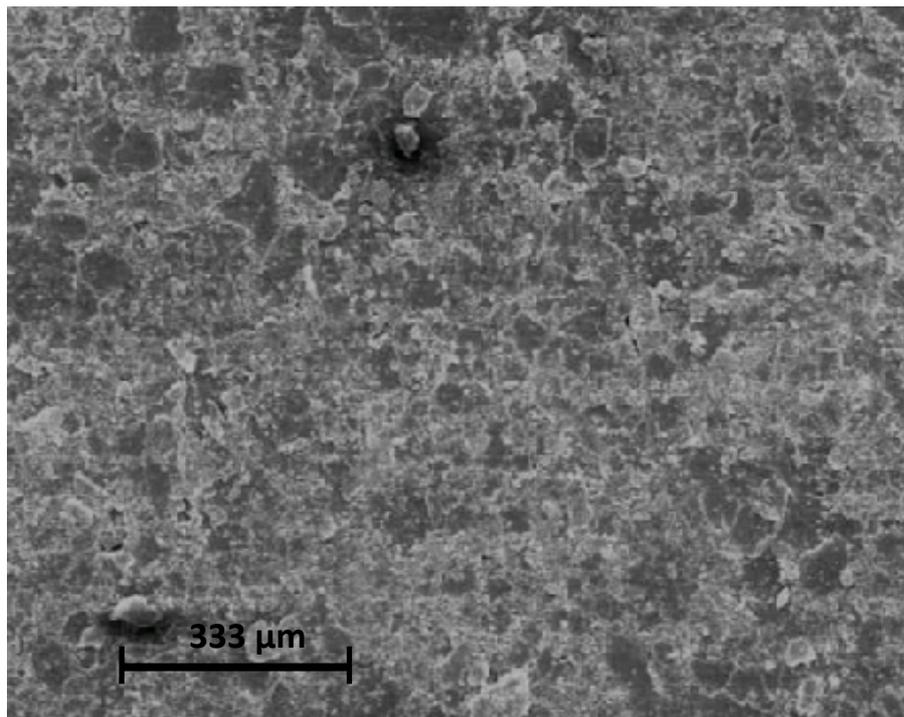
Figure 10. Microphotographie (x90) de la face externe d'une géomembrane en EPDM neuve par microscopie électronique à balayage

La microscopie optique de réflexion montre le bon état de conservation de la géomembrane non recouverte tout au long des douze années suivant son installation ; il est observé, sur les deux faces, une superficie homogène et uniforme, données confirmées par la microscopie électronique de balayage qui détecte, néanmoins, quelques microfissures et cratères isolés.
