RETOUR D'EXPÉRIENCE DE PROTECTIONS DE BERGES EN GÉOSYNTHÉTIQUES DATANT DES ANNÉES 1990

GEOSYNTHETICS FOR BANK PROTECTION - FEEDBACK ON 1990'S TESTING

Miléna BARRAS¹, Laurent LUCHEZ², Véronique HEILI¹

1 Cerema Direction territoriale Est, Nancy, France

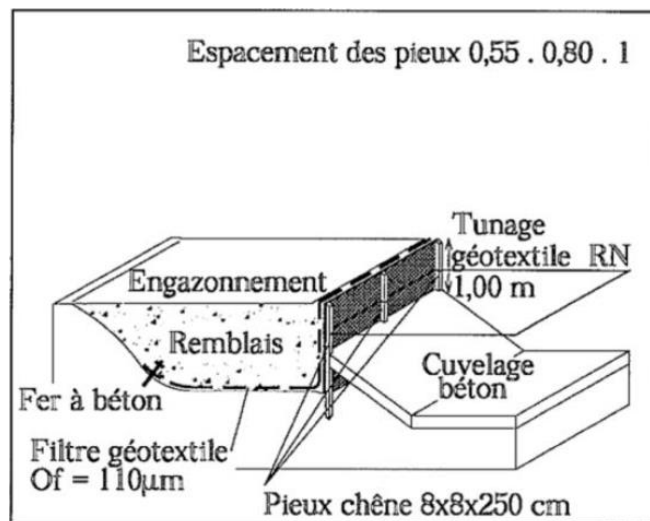
Figure 3. Système de protection de berge sous forme de tunage géosynthétique maintenu par des pieux en bois (Fagon, 1998)
