ANCIEN CET DE MONTLANDON (52) – RÉHABILITATION DE LA COUVERTURE ET SÉCURISATION D'UNE DIGUE DE RETENUE

OLD MONTLANDON LANDFILL (France, 52) - REHABILITATION OF COVER AND SECURITY OF A RETENTION DAM

Anne Laure GUILLERMIN ¹, Jean-Frédéric OUVRY ², Mathilde RIOT ³

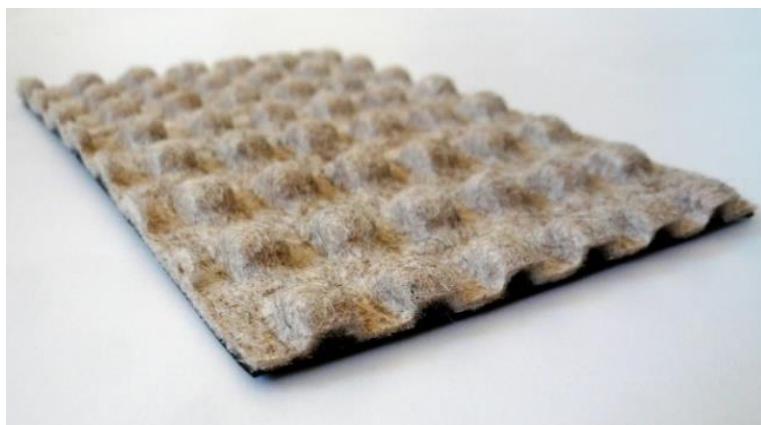
Figure 5. Détail du géocomposite alvéolaire de retenue de terre (source : Afitex)

Le géocomposite alvéolaire Stabiliner Alvéo est composé d'un géotextile non-tissé aiguilleté thermoformé associé par contre-collage à une géomembrane. Les alvéoles ont pour fonction de retenir la terre mise en œuvre dans le fossé pour des pentes allant jusqu'à 1H/1V (Figure 5). Les fossés sont ensuite remblayés en terre végétale comme le reste de la couverture (Figures 6 et 7).
