RÉNOVATION DE VOIE FERRÉE PAR UN GÉOTEXTILE NON-TISSÉ THERMOLIÉ

RENOVATION OF A RAILWAY TRACK BY USING A THERMOBOUND NON WOVEN GEOTEXTILE

Nicolas LAIDIÉ, Romain DIEDERICH
DuPont de Nemours, Luxembourg

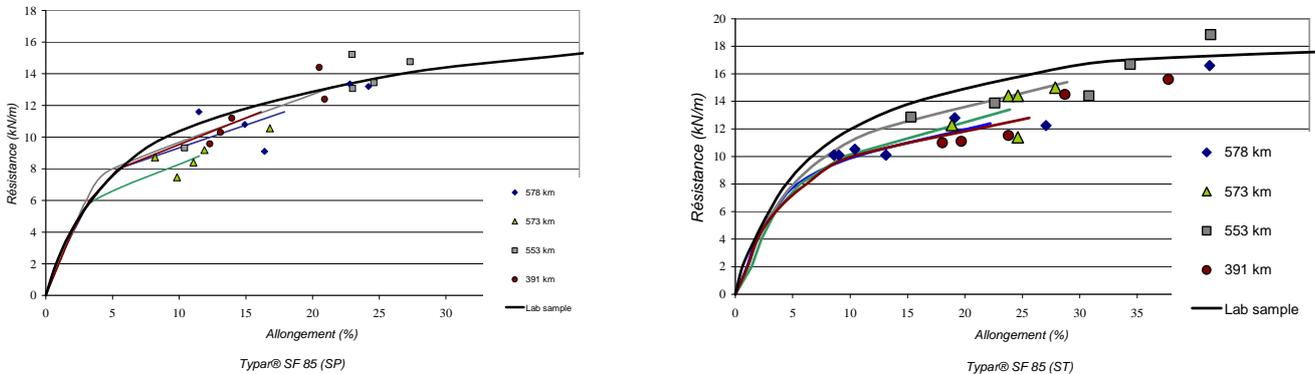
Les figures 5 et 6 présentent les courbes résistance-élongation après 5 ans de service, en différents points kilométriques de la ligne, ainsi que la courbe initiale, mesurée sur le produit avant mise en œuvre. La résistance à la traction a été mesurée sur des éprouvettes de 5 cm de largeur, conformément à la norme russe en vigueur. Le module initial n'a pas diminué avec le temps. La résistance au poinçonnement selon la norme russe est également restée inchangée après cinq ans de service.

Figures 5 et 6. Courbes résistance-allongement dans chaque direction du Typar® SF 85 neuf et après 5 ans de service
