DIAGNOSTIC DE L'ÉTANCHÉITÉ PAR GÉOMEMBRANE BITUMINEUSE DES TERRILS SALES DU BASSIN POTASSIQUE ALSACIEN

DIAGNOSIS OF THE WATERPROOFNESS BY BITUMINOUS GEOSYNTHETIC BARRIER OF THE WASTE HEAPS IN THE ALSATIAN POTASH FIELD.

Régis FISCHER¹, Cécile CLÉMENT², Thierry PIRRION², Jean-Frédéric OUVRY², Nathalie TOUZE-FOLTZ³

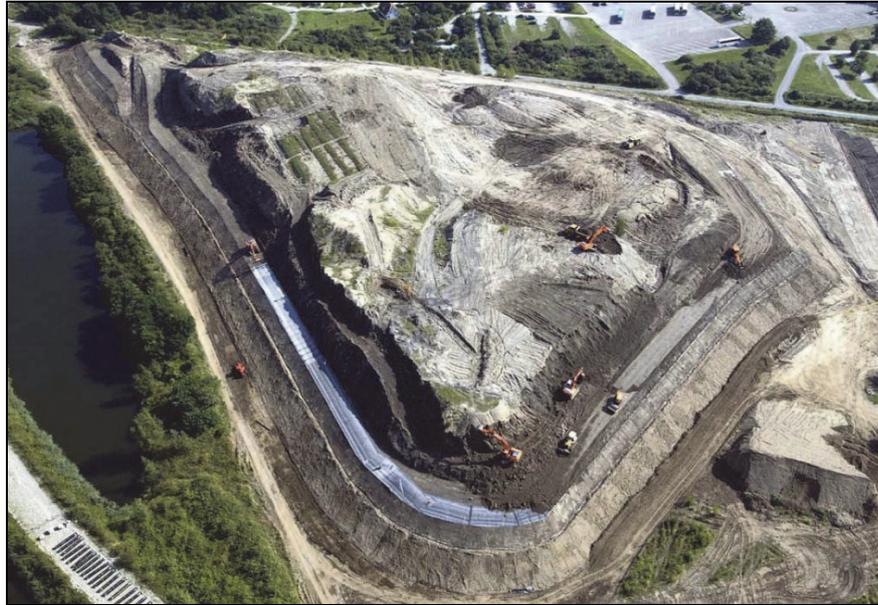
Figure 3. Remodelage et pose de la géomembrane sur un terriil salé (MDPA, 2010)

- la technique de pose des géomembranes en talus (pose en palier/tuiles sans soudures) :
 - les remblais intercalés entre deux lés de géomembranes proviennent des terrils eux-mêmes (Figure 3). Ces remblais salés, exposés à la pluie, se dissolvent et provoquent des glissements de terrain. Ces glissements sont d'autant plus favorisés que les matériaux sont saturés d'eau en raison d'un drainage peu efficient et de l'impossibilité d'infiltrer (présence des géomembranes) ;

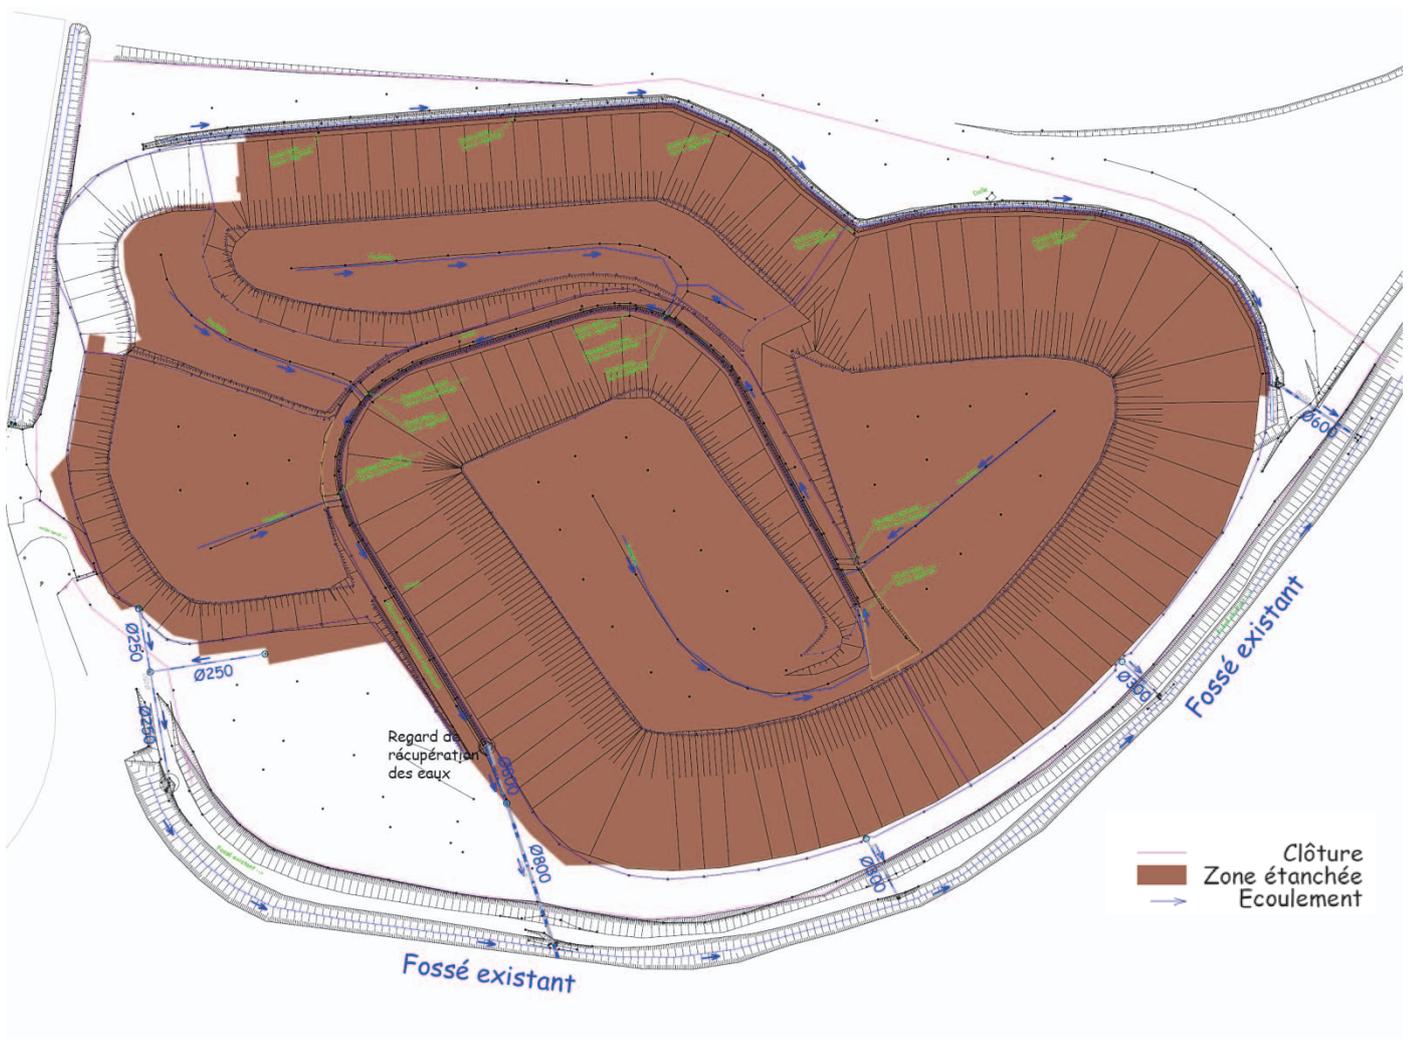
Figure 4. Plan général d'un terriil étanché par géomembrane

Les dômes présentent des pentes vers des drains placés dans la terre végétale au niveau des fils d'eau centraux des plateformes (Figure 4). Ces drains se rejettent dans des fossés béton placés le long des pistes.

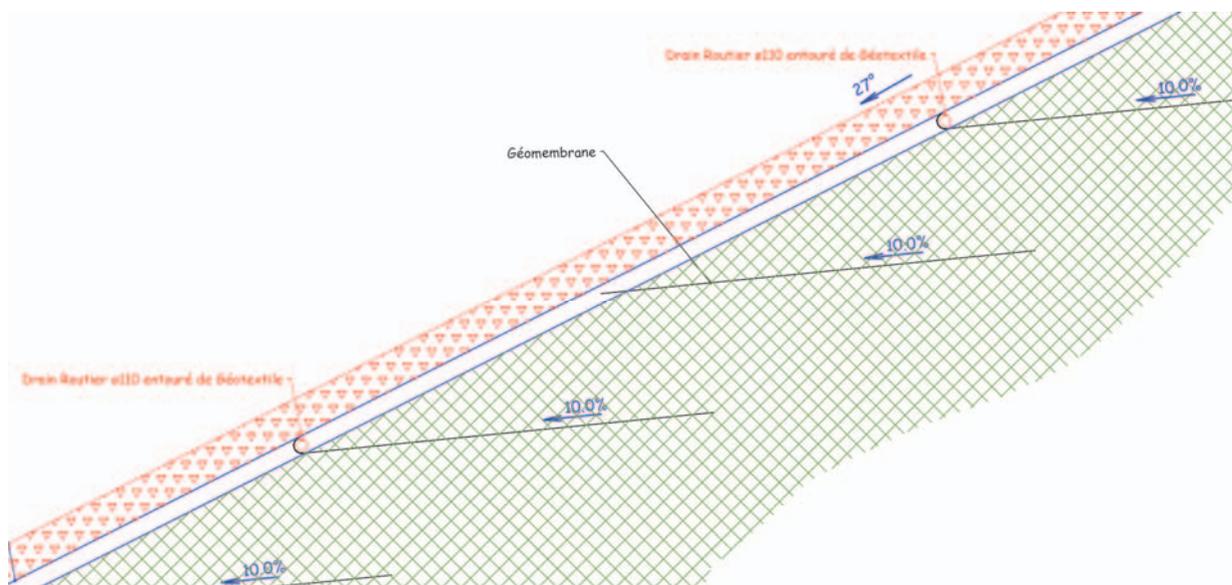
Figure 9. Coupe schématique au niveau des talus

- *Au niveau des talus*, l'étanchéité est assurée par des lés de géomembrane, disposés en palier, et séparés par 1,3 à 2 m de remblais (Figures 3 et 9).
Sur l'un des terrils, des drains sont placés à l'extrémité des géomembranes des talus, puis raccordés en T par des drains placés dans le sens de la pente.

- l'inefficacité du drainage en lien avec la topographie et/ou le tassement des terrils :
 - les fils d'eau au niveau des plateformes ne sont pas toujours respectés. Des points bas sont régulièrement observés (Figure 9), ce qui modifie l'écoulement des eaux de ruissellement et soulèvent des doutes quant à l'efficacité des drains placés dans les fils d'eau centraux des plateformes ;

- *Reprise totale de l'étanchéité en talus* : une telle reprise peut être envisagée sur les terrils dont les défauts d'étanchéité en talus perturbent l'ensemble de la structure. Afin de poser une nouvelle étanchéité le long des rampants, l'étanchéité initiale doit être retirée et les talus doivent être remodelés pour créer des risbermes (ancrage et drainage intermédiaire). De même que pour la première solution, les poches de dissolution doivent être traitées après détection et le drainage doit être repris pour aboutir à une étanchéité continue ;
