RETOUR D'EXPÉRIENCE SUR L'ÉTAT DE LA GÉOMEMBRANE PVC-P DU CHAMBON APRÈS 20 ANS D'EXPLOITATION ET DE SUIVI

FEEDBACK OF THE PVC-P GEOMEMBRANE OF THE CHAMBON DAM AFTER 20 YEARS OF OPERATION AND MONITORING

Olivier BORY ¹, François DELORME ¹, Jonathan TIREAU ², Frédéric TAILLADE ², Gabriella VASCHETTI ³

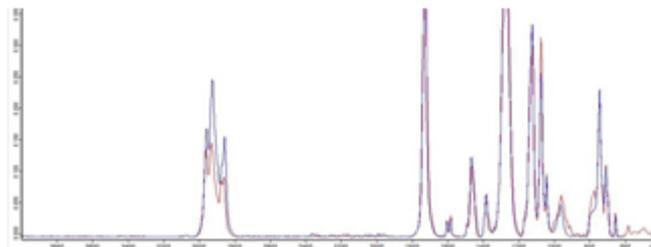
Après extraction des plastifiants, une analyse par spectroscopie infrarouge a été réalisée. Les plastifiants extraits du CNT 3750 et de la C 3250 sont identiques (spectres identiques, **Erreur ! Source du renvoi introuvable.**), il s'agit de plastifiants de type phtalate. La société productrice de géomembranes confirme cette information et précise qu'il s'agirait d'un mélange de DIDP et de DOP (type de plastifiants) (le contrôle et la traçabilité des formulations des années 1990 n'ont pas permis de remonter à la composition d'origine).

Figure 5. Spectres IR Infrarouge des plastifiants extraits de l'échantillon 2A/1M du CNT 3750 et de la C 3250 neuve.

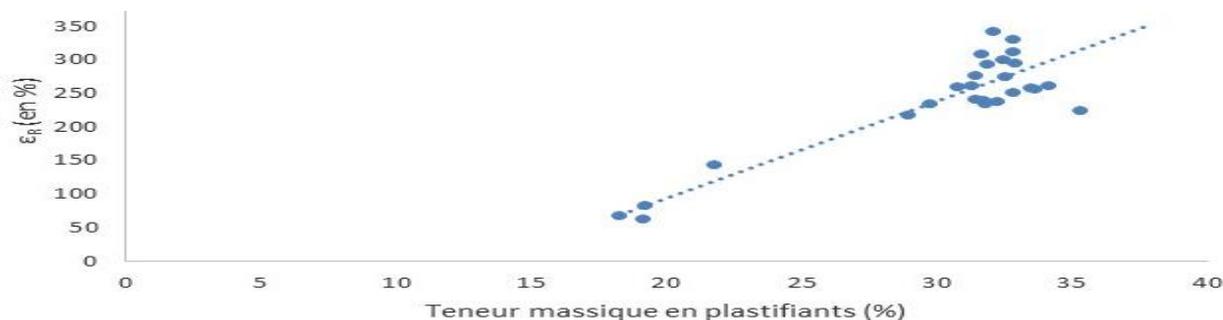
Figure 8, illustrant la corrélation entre l'allongement à rupture et la teneur en plastifiant, révèle que ces deux paramètres sont bien reliés. Ceci confirme notre intuition sur le fait que les baisses d'allongement à rupture sont principalement gouvernées par la perte en plastifiants.

Figure 8. Corrélation entre les valeurs d'allongement à rupture et les teneurs en plastifiants.

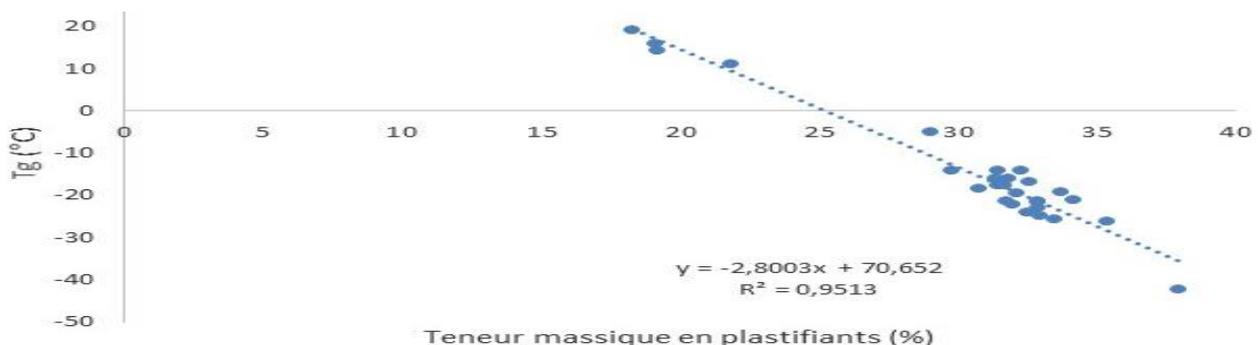
La température de transition vitreuse T_g augmente avec la perte de plastifiants. La Figure 10 présente la corrélation obtenue lors de cette étude entre T_g et le taux de plastifiants.

La température de transition vitreuse est nettement remontée sur l'ensemble de la géomembrane du Chambon déposée en 2013, si l'on considère comme référence l'échantillon neuf de CNT 3750 de 2015 où T_g est estimée à -42°C . En considérant une température minimale possible au Chambon de -15°C : la quasi-totalité du CNT 3750 conserve un état flexible sur les zones 2, 3 et 4, et le CNT 2800 de la zone 1 passe à l'état vitreux. Cet état ne veut pas dire que la géomembrane va systématiquement rompre, mais que la rupture sera plus rapidement atteinte avec une sollicitation mécanique (par exemple un marnage, poussée ou poids de la glace...).

La bonne corrélation (Figure 10) entre T_g et le taux de plastifiants, montre une nouvelle fois l'intérêt de mesurer et suivre ce paramètre.

Figure 10. Corrélation entre température de transition vitreuse et teneur massique en plastifiants

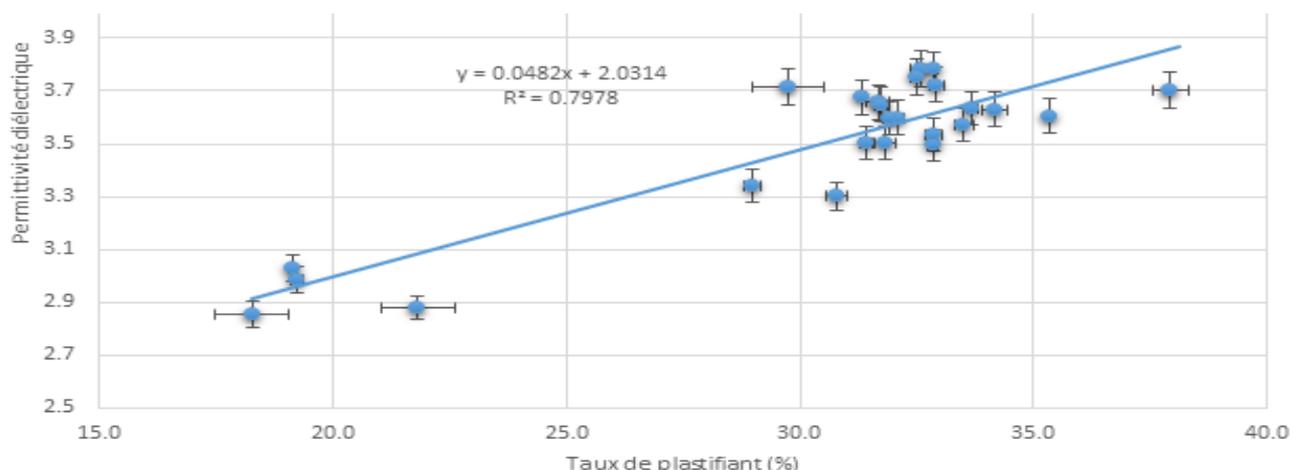
Les mesures capacitives, dont l'outil a fait l'objet d'un brevet, ont ensuite été testées, et les premiers résultats se sont avérés convaincants (Figure 16), puisqu'une corrélation semble exister entre la permittivité diélectrique et le taux de plastifiants. La permittivité diélectrique, qui est une mesure macroscopique (à l'échelle de la géomembrane), est sensible aux propriétés microscopiques des matériaux constituant l'échantillon.

Figure 16. Corrélation entre permittivité et teneur en plastifiants

Des essais complémentaires en 2018 permettront de conforter ces premiers résultats et, le cas échéant, l'identification d'une droite de calibration entre les permittivités et la teneur en plastifiants des géomembranes.
