Journée Technique du CFG
« Les géosynthétiques en milieux fluvial et maritime »
Orléans– 5 Avril 2023

Rénovation du parement amont du Grand Canal d'Alsace : REX de deux solutions géosynthétiques

Olivier BORY
EDF HYDRO – Centre d'Ingénierie Hydraulique

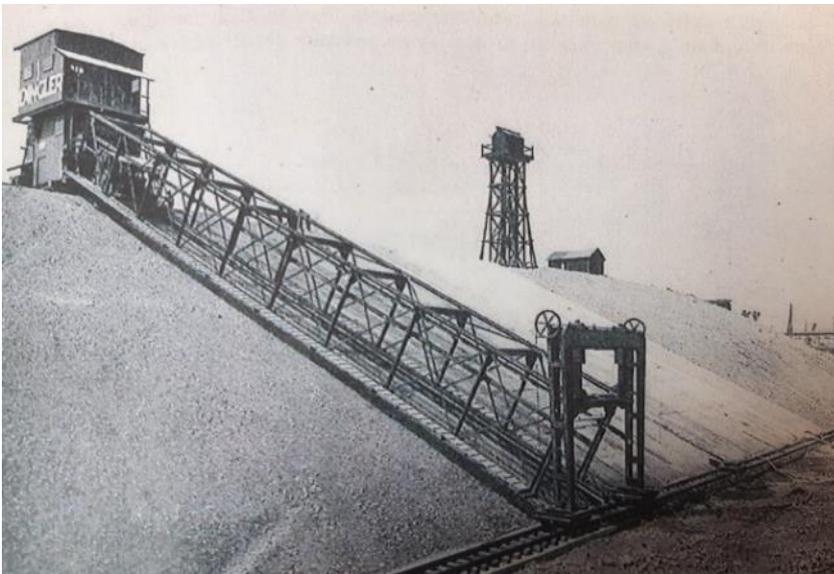
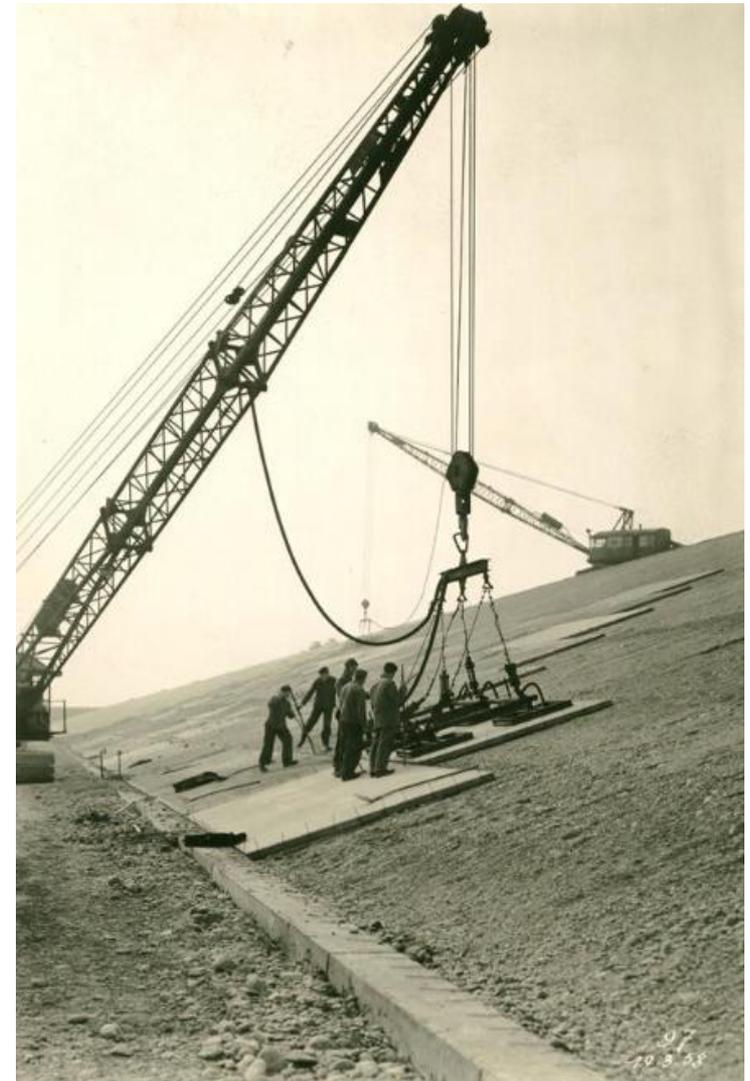
Conception des digues

Digues en remblai alluvionnaire homogène

Parement amont couvert par des dalles en béton de ciment (masque), assurant les fonctions :

- étanchéité
- protection mécanique

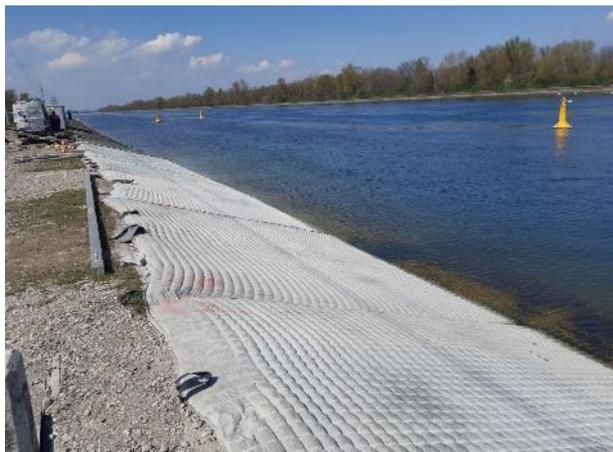
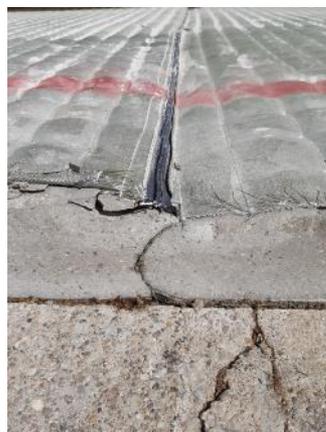
Géomatelas en **géotextile**, rempli de béton

Produit testé :
INCOMAT®,
vendu par HUESKER

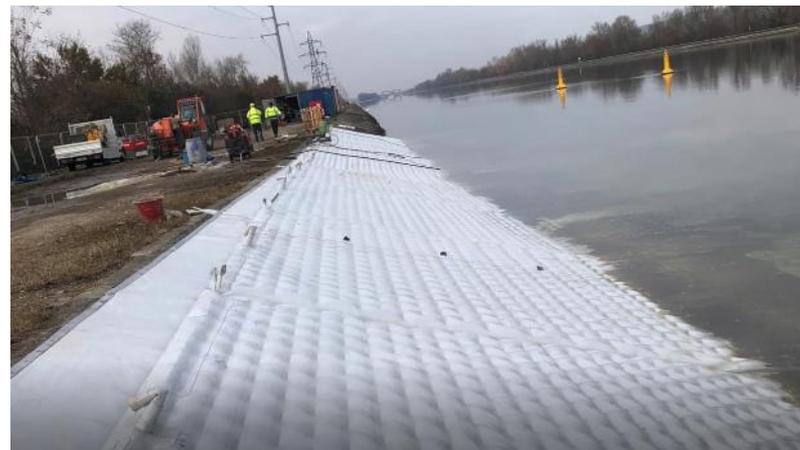
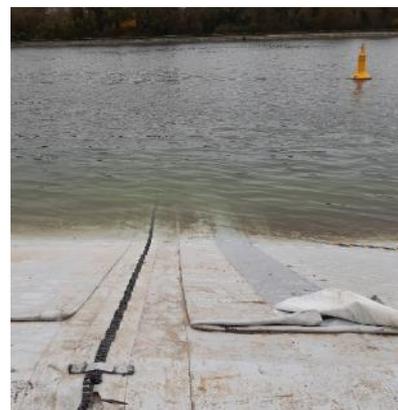
Géomatelas en **géomembrane**, rempli de béton

Produit testé :
SIBELONMAT®,
vendu par CARPITECH

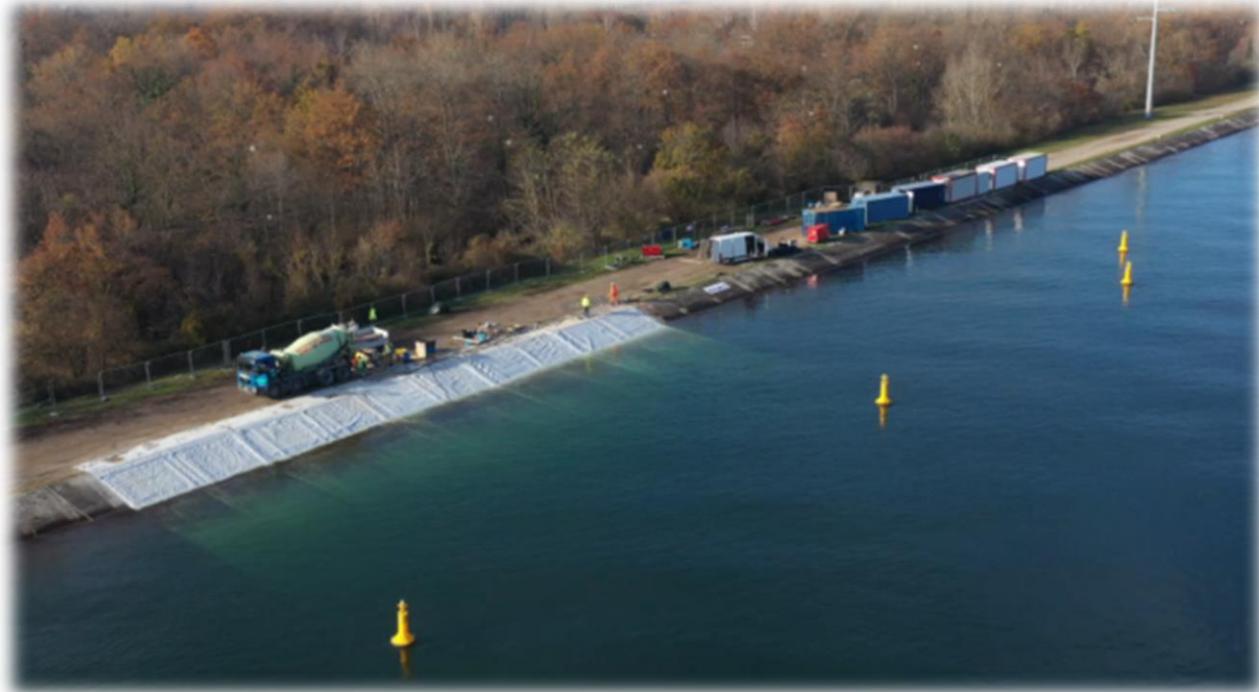
Contrôle de la performance de la fonction protection mécanique

Quelques paramètres à maîtriser pour la performance de la **fonction protection mécanique** :

- épaisseur du béton
- reprises de bétonnage
- résistance mécanique du béton
- classe d'exposition du béton

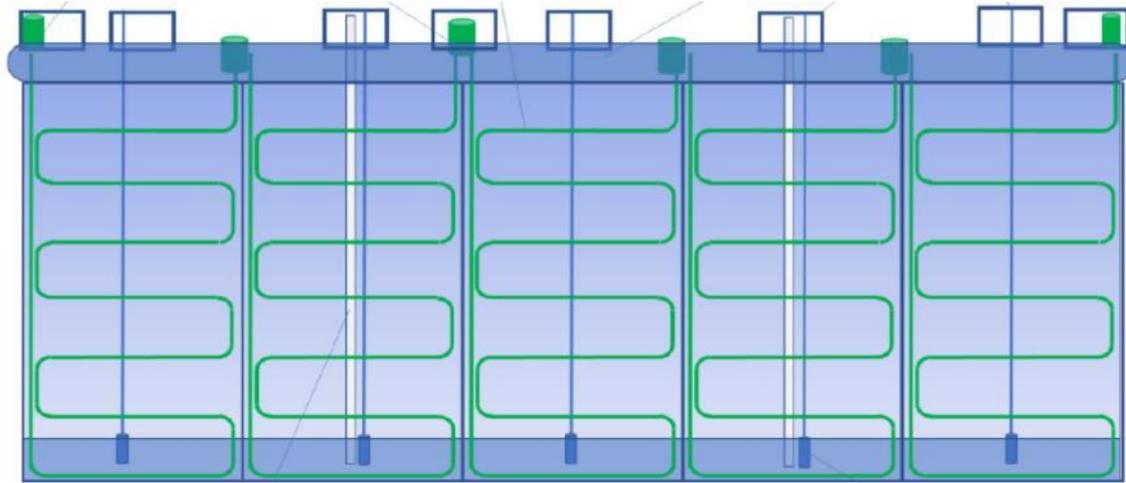
Contrôle de la performance de la fonction Etanchéité

Le contrôle de la **performance de l'étanchéité** a été réalisé grâce à un **important dispositif d'auscultation** :

- drainage, mesure du débit de fuite
- piézomètres
- capteur de pression
- fibre optique

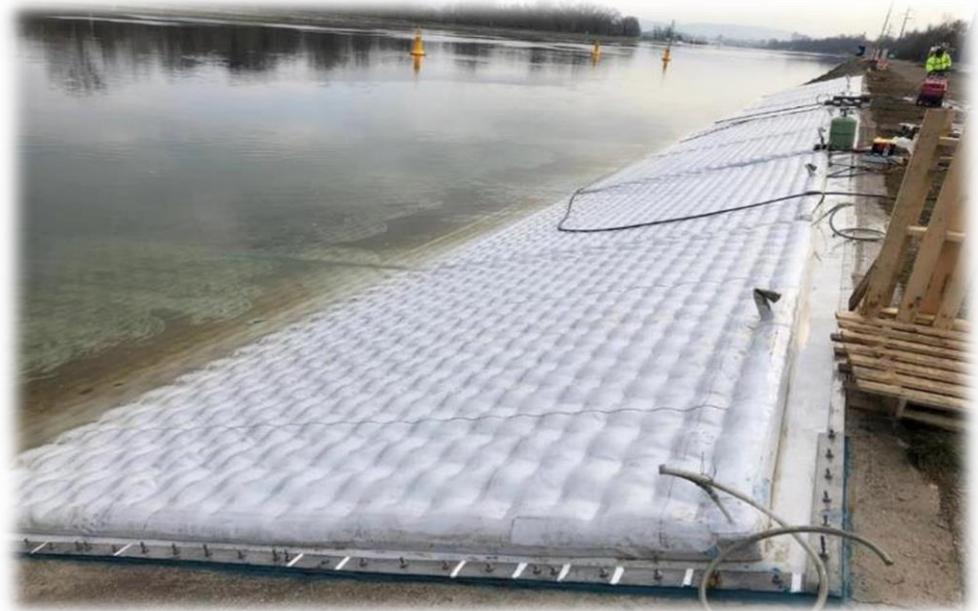
Equivalente ou supérieure aux dalles en béton historiques

Difficulté : maîtrise de la résistance et la classe d'exposition

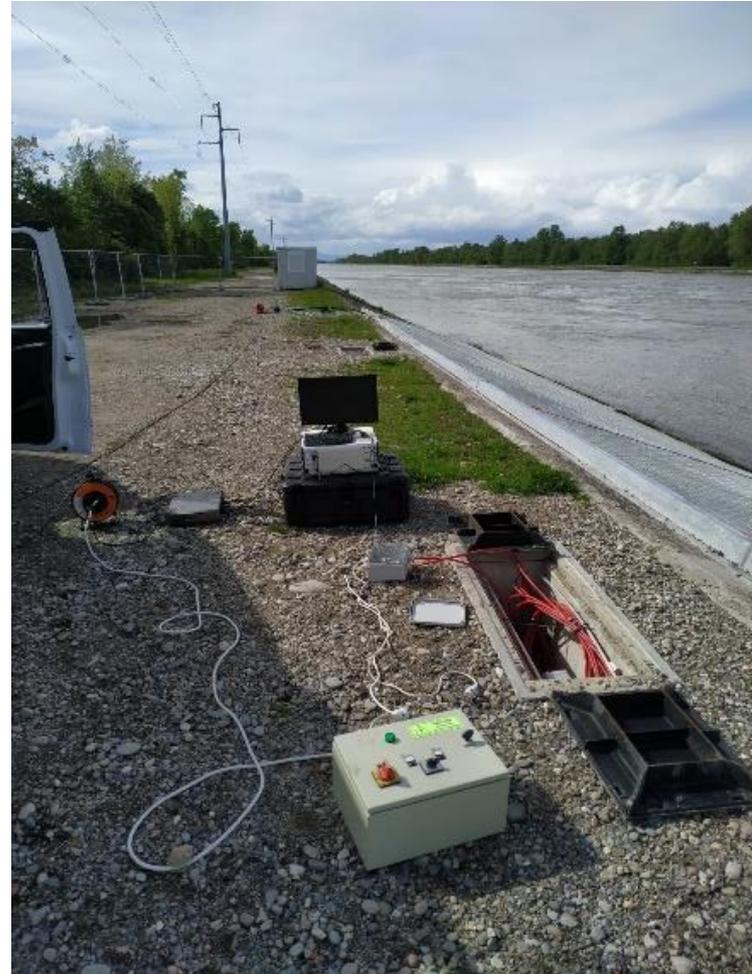
Performance étanchéité

Points à maîtriser :

- faible perméabilité du produit
- bonne continuité entre les panneaux
- absence de défaut localisé
- bonnes jonctions / fermetures étanches périphériques
- traitement des points singuliers
