Journée Technique du CFG  
« Les géosynthétiques en milieu fluvial et maritime »  
Orléans– 5 Avril 2023

# Géosynthétiques et levées de la Loire

Sébastien Patouillard  
Chef du département des Études et Travaux de la Loire (DETL)  
DREAL Centre – Val de Loire

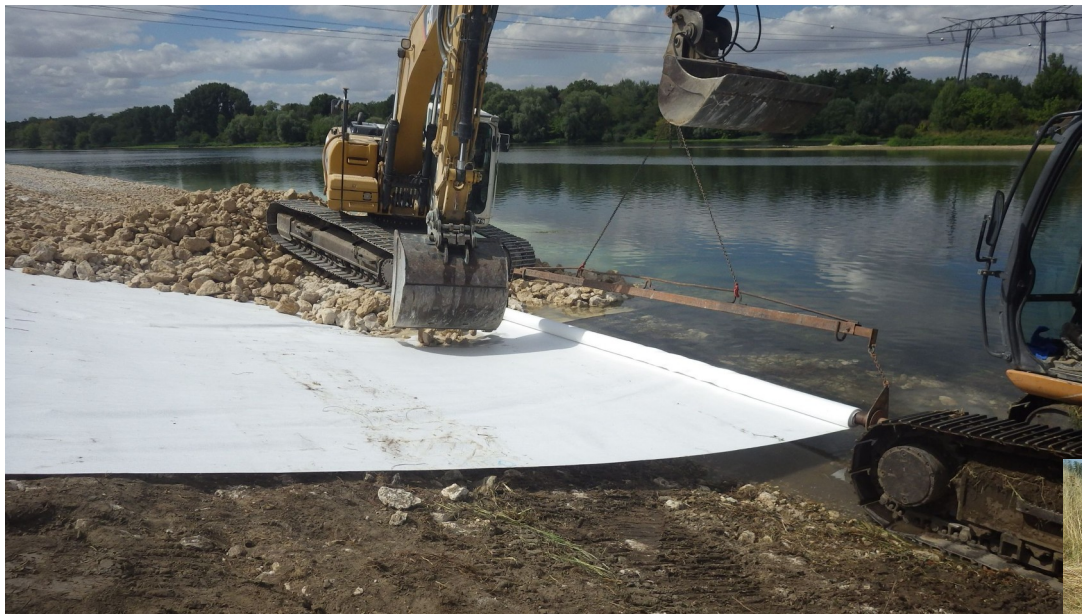
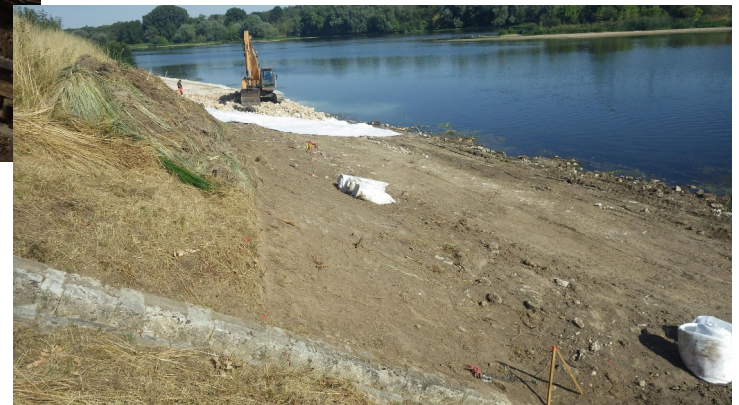
## Massifs en enrochement en pied de digue

- Travaux de Mareau-aux-Prés 2015 – Levée du val d'Ardoux (45-41)

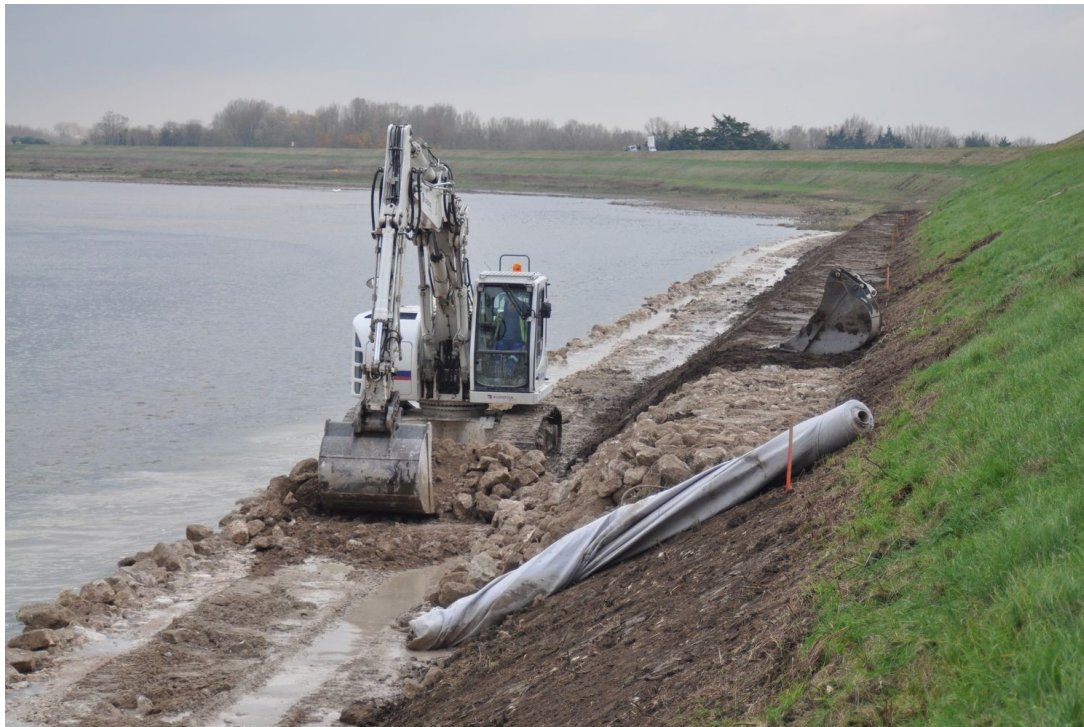
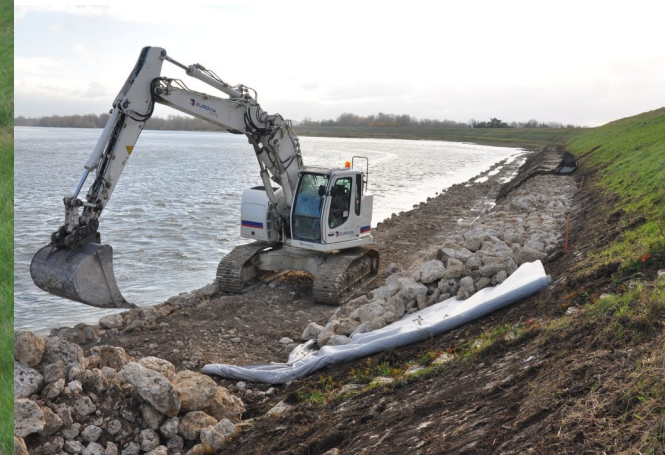
## Massifs en enrochement en pied de digue

- Travaux de Melleray 2012 – levée du val d'Orléans (45)

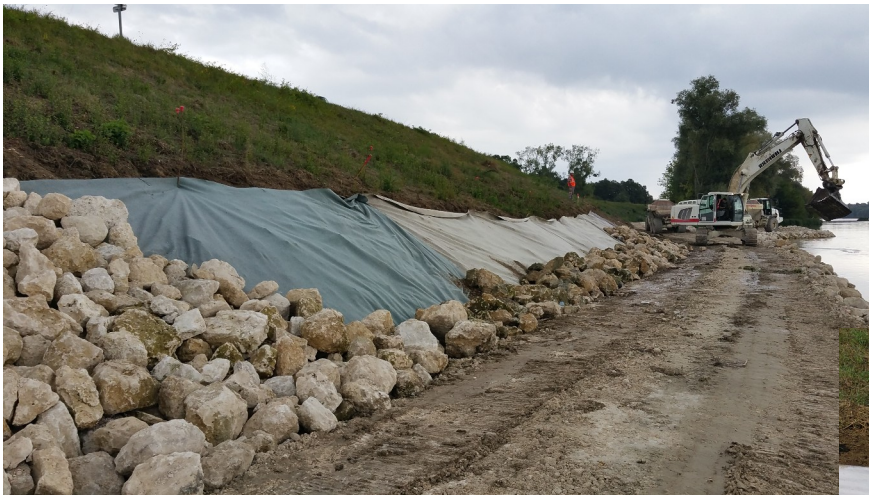
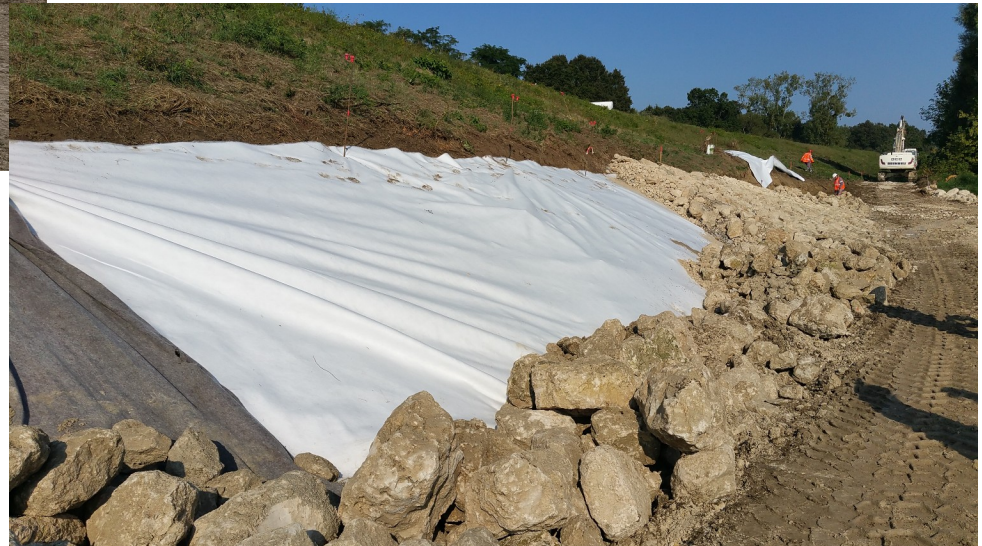
## Massifs en enrochement en pied de digue

- Travaux Les Prouteaux 2016 – Levée du val d'Ouzouer/Loire (45)

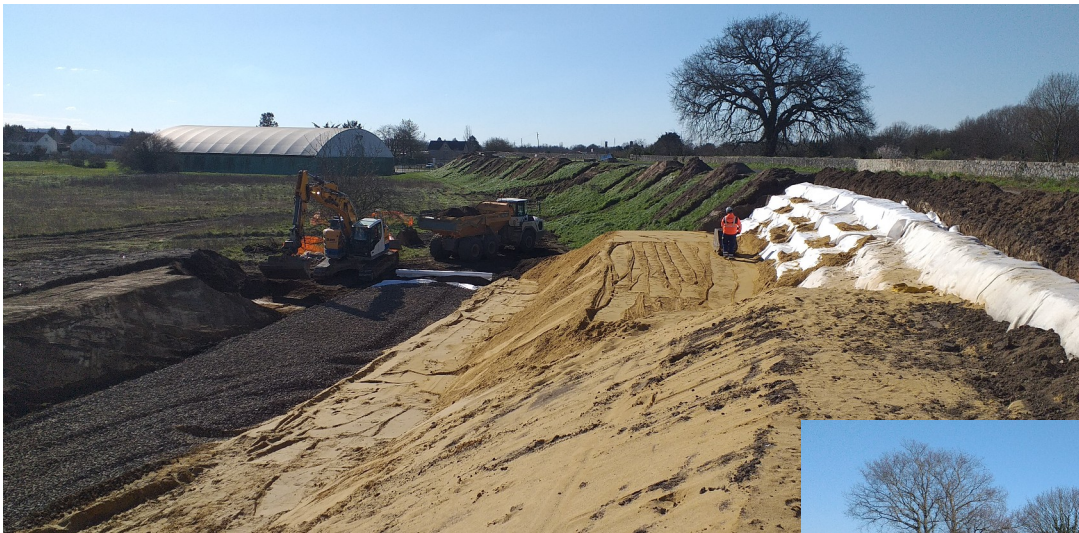
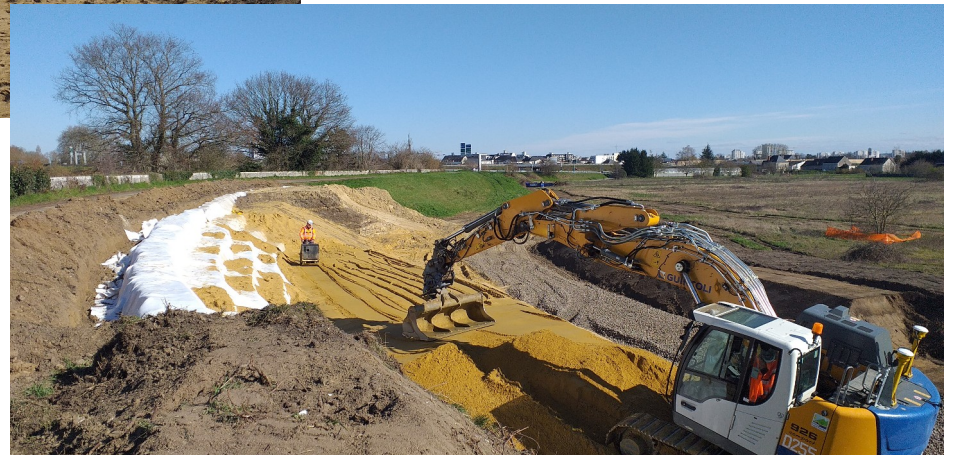
## Épaississement et filtres drains côté val protégé

- Travaux de La Riche 2023 – Levée de Tours Loire aval (37)

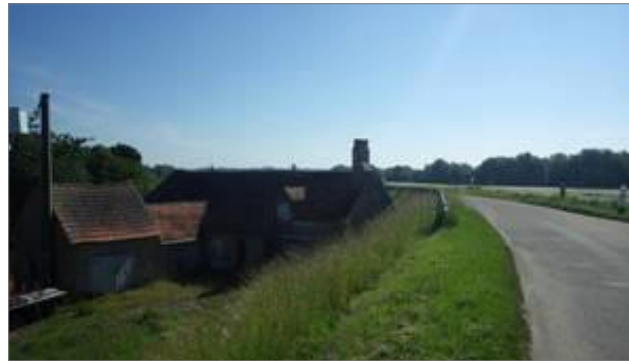
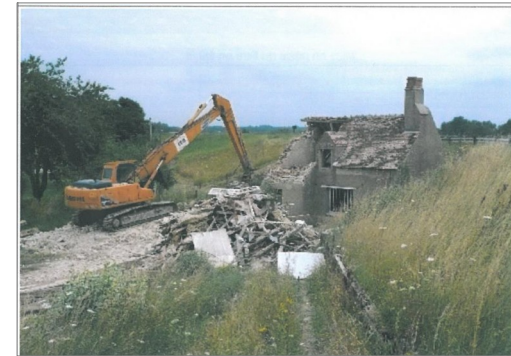
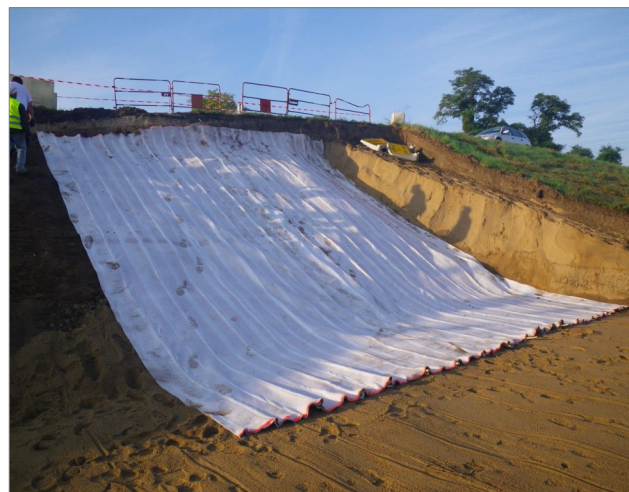
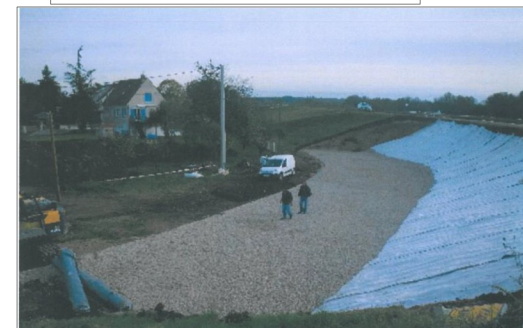
## Épaississement et filtres drains côté val protégé

- Travaux de La Binette 2013 – Levée de Bou-Chécy (45)

Levée du val de Bou-Chécy (45), Démolition d'une maison encastrée et reconstitution de la digue avec mise en place d'un filtre à Bou (crédit photo : DREAL CVL/DETL)

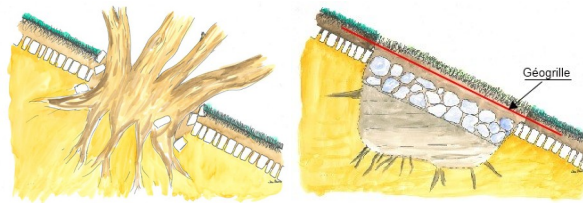
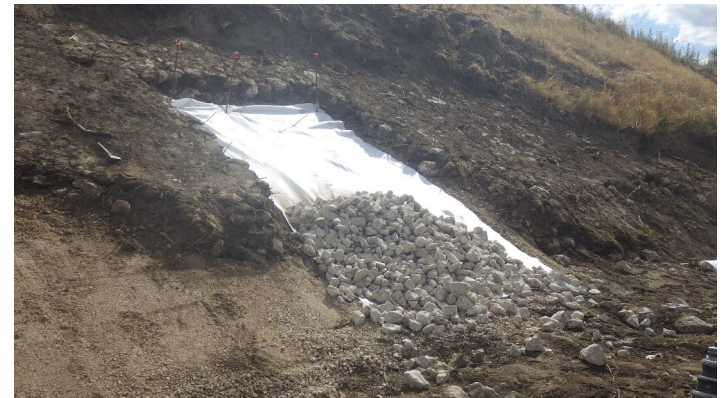
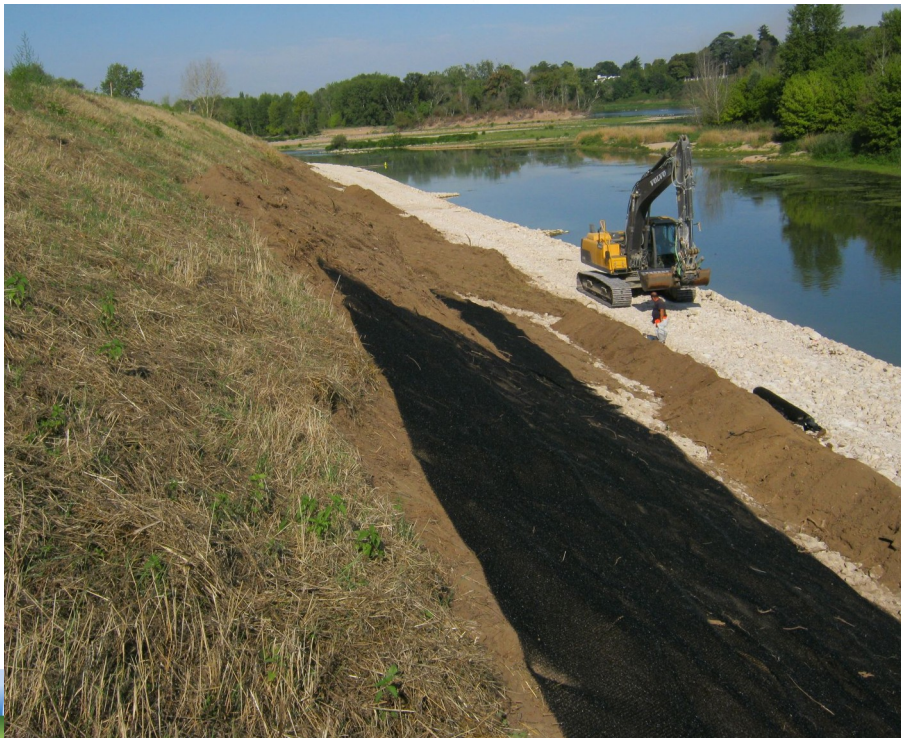
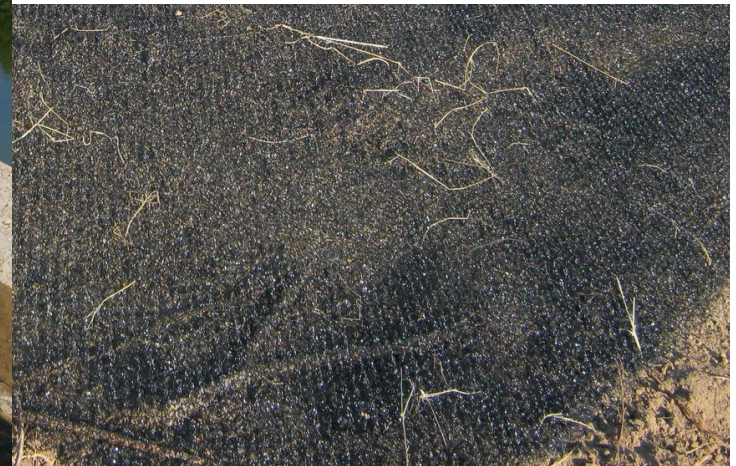
## Réparation des talus de digues côté Loire

- Travaux de Mareau-aux-Prés 2015 – Levée du val d'Ardoux (45-41)

**FICHE DE CAS**  
**Déboisement avec enlèvement des souches et reconstitution du talus de digue côté Loire**  
 Communes de Mareau-aux-Près (45)  
 Plan Loire Grandeur Nature

**Auteur :** Loïc GERVAIS (DREAL Centre-Val de Loire)  
**Technique(s) mise(s) en œuvre :** Déboisement et désochage, reconstitution du talus et réalisation d'un pavement en enrochement, le tout, côté Loire.

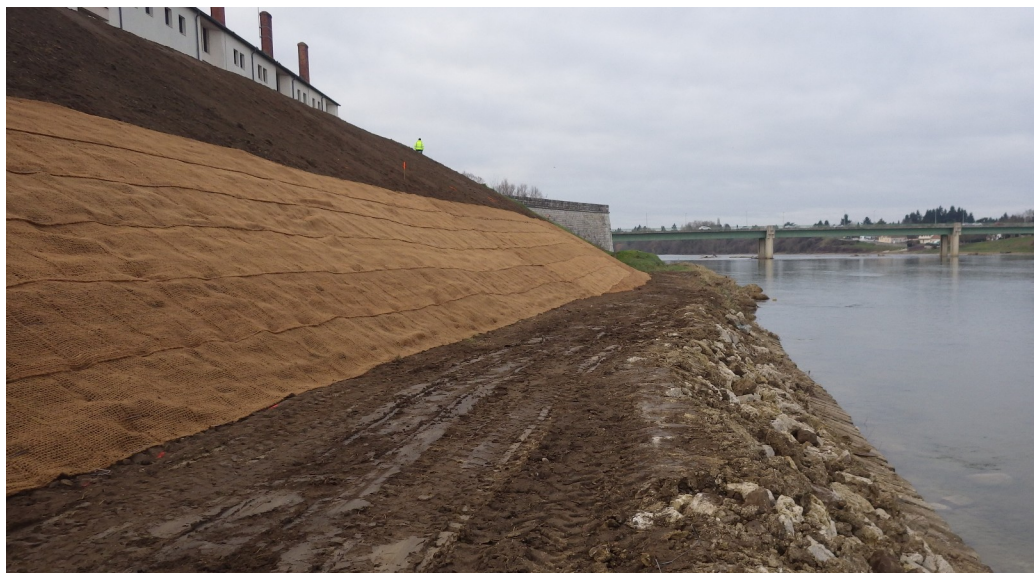
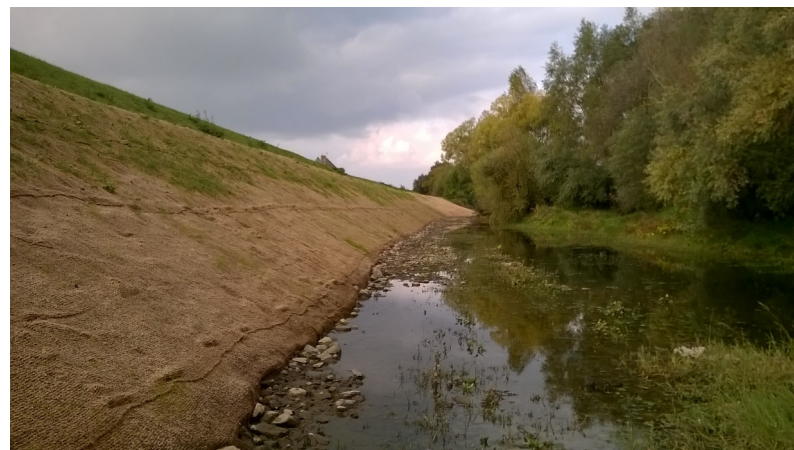
## Réparation des talus de digues côté Loire

- Travaux de Jargeau 2016 - Levée du val d'Orléans (45)
- Travaux de Berthenay 2019 - Levée de Tours Loire aval (37)

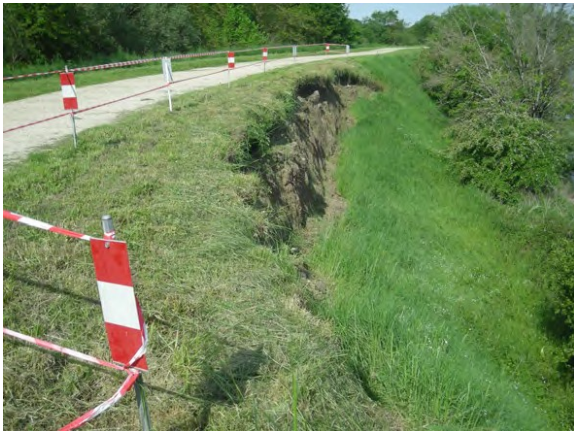
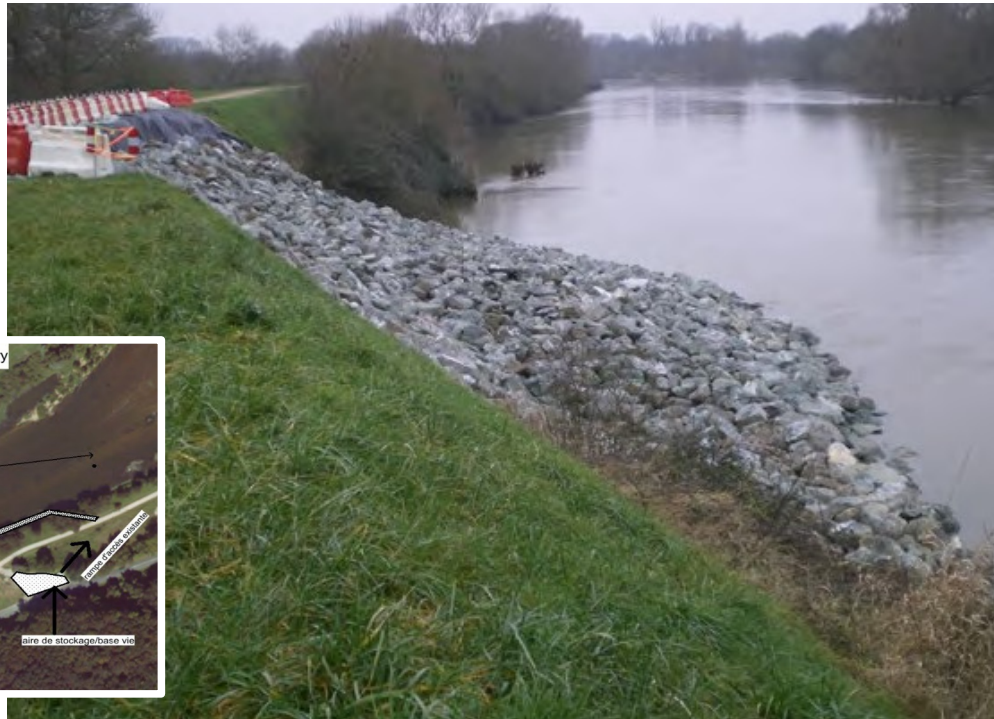
## Les travaux d'urgence

- Intervention préventive avec géotextiles imperméable et géomembrane (ex. Villandry)
- Intervention sur les entrées d'eau avec géotextiles filtres

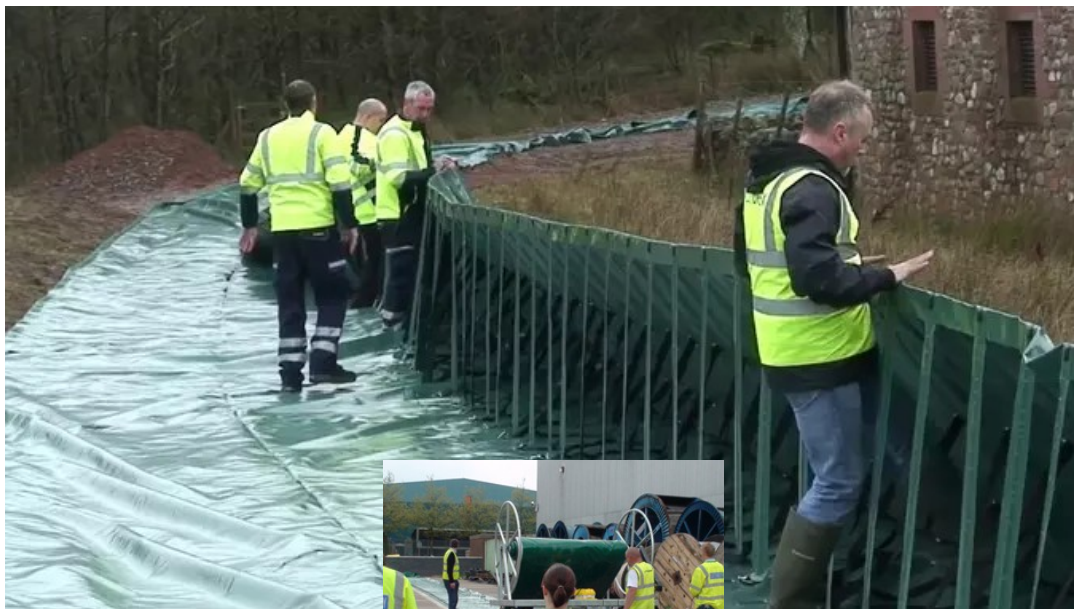
- Sacs de sables et big-bags
- Alternative aux batardeaux et barrières anti-inondation
- Dignes temporaires

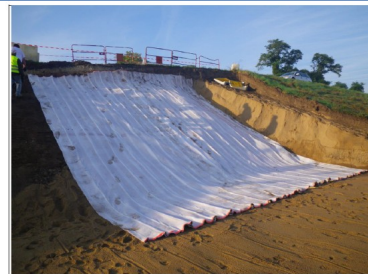
Figure 4 : Chantier de Bou-la-Binette, 2014. Détail du géocomposite de drainage - la partie visible (en blanc) correspond au filtre en contact avec la recharge. Les mini-drains améliorent la capacité de drainage dans le plan du géocomposite en association avec une dame drainante en géosynthétique. (Crédit photo DREAL Centre Val de Loire / DETL).
