PERFORMANCE D'UN GSB DANS UNE COUVERTURE D'INSTALLATION DE STOCKAGE DE DÉCHETS APRÈS SIX ANS EN SERVICE

PERFORMANCE OF A GCL IN A LANDFILL COVER AFTER SIX YEARS IN SERVICE

Thierry PIRRION¹, Nathalie TOUZE-FOLTZ², Didier CROISSANT², Sandrine ROSIN-PAUMIER², Jean-Frédéric OUVRY¹

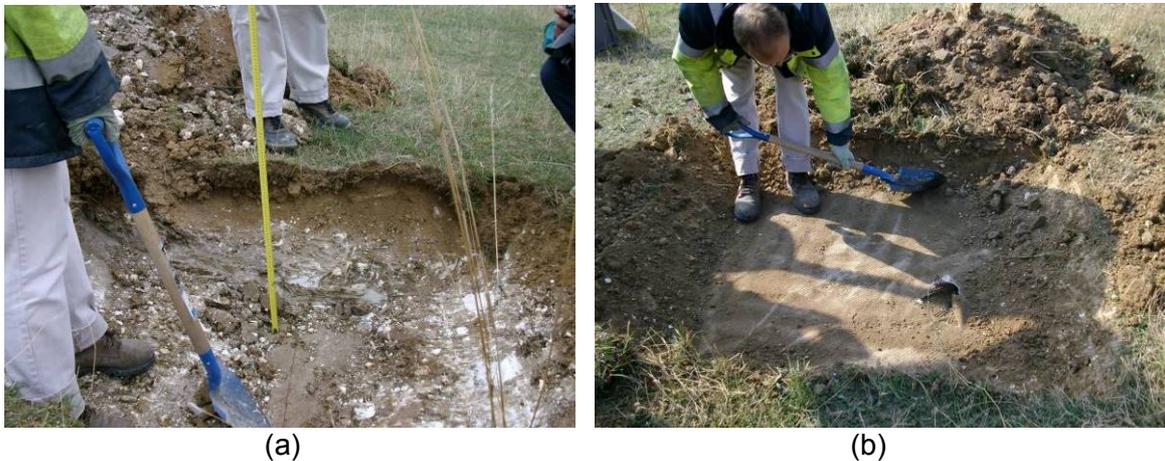
L'épaisseur du sol de recouvrement, au-dessus du géocomposite de drainage situé directement sur le dessus du GSB, est proche de 0,5 m comme illustré sur la figure 1(a) pour les échantillons 2, 3 et 4. Cette situation est conforme aux recommandations françaises sur l'application des GSB (CFG, 1998).

Figure 1. Vue de l'épaisseur de sol sur le dessus du géocomposite de drainage couvrant le GSB : (a) point de prélèvement 3 ; et (b) au point de prélèvement 6.

Une partie de la couverture a été remplacée au cours de l'été 2006, suite à des tassements importants. Dans cette zone de la couverture, l'épaisseur du sol n'était que de l'ordre de 0,2 m (figure 1b). L'épaisseur du sol sur le GSB était donc irrégulière. L'emplacement des points de prélèvement est indiqué sur la figure 2.

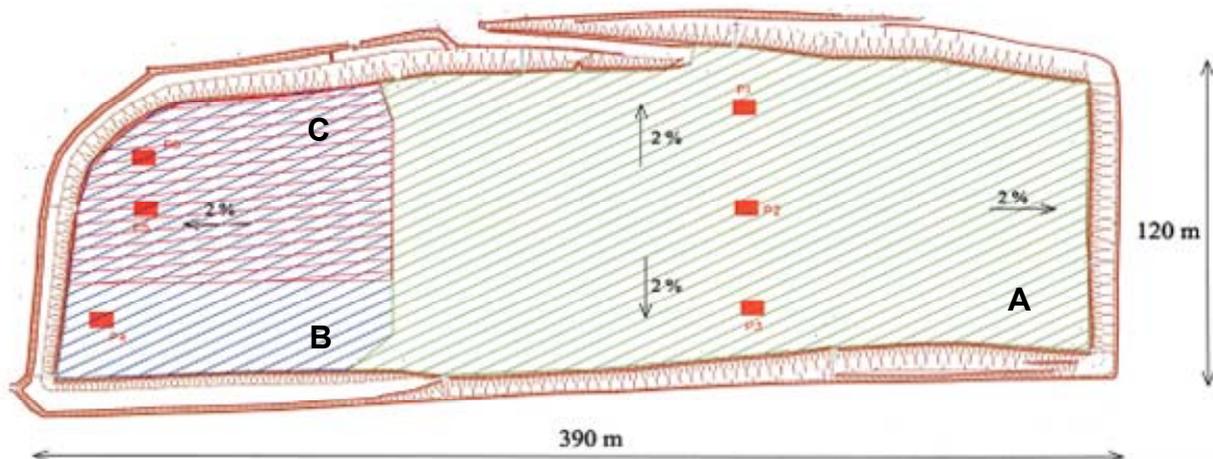
- A - Zone réparée en 2006 selon le plan de récolement des travaux
- B - Zone réparée selon les résultats de l'expertise sur le terrain
- C - Zone couverte en 2003

Figure 2. Plan d'implantation des prélèvements effectués en 2009

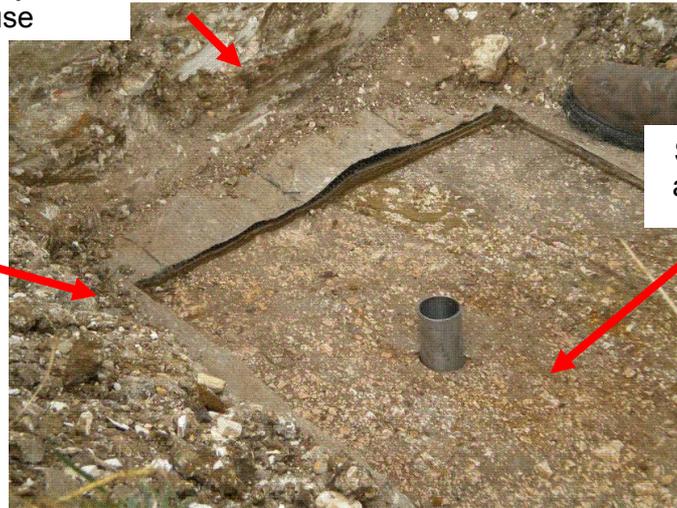
Remblai supérieur crayeux à
matrice limoneuse

Géogrille de
drainage +
GSB

Sol support crayeux
à matrice limoneuse

Figure 3. Structure type de la couverture

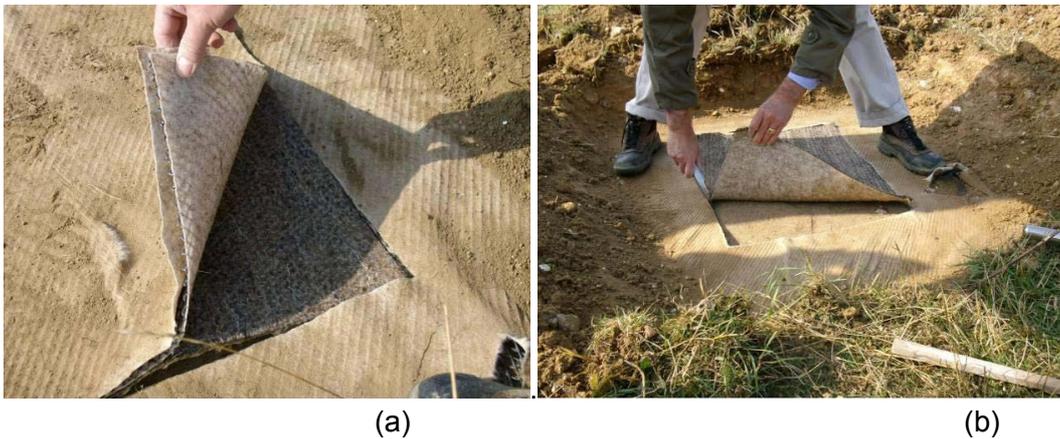
Des racines ont été observées, et il est intéressant de noter qu'elles ont atteint et traversé de part en part le GSB dans les zones de faible recouvrement, comme illustré sur la figure 4 (les racines correspondent à la couleur brune du GSB).

Figure 4. Illustration de la présence de racines (a) échantillon 5 et (b) et échantillon 6.

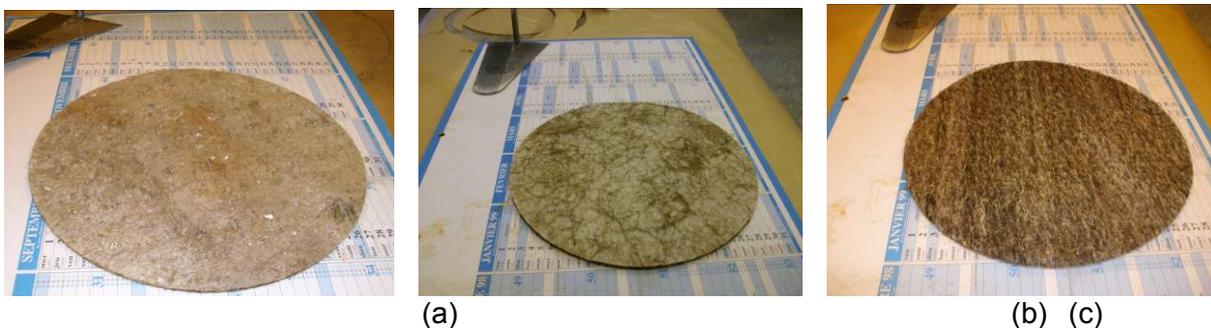
Les échantillons des prélèvements 2, 3 et 6 ont fait l'objet de mesure de coefficient de perméabilité. Des photographies des échantillons testés sont présentées sur la figure 5. On peut remarquer la présence de racines dans les deux échantillons particulièrement pour l'échantillon 6, traversé de part en part (figures 5b and 5c). Des fentes de dessiccation sont observées sur tous les échantillons de GSB.

Figure 5. Photographie des échantillons avant l'essai de perméabilité: (a) échantillon 2 ; (b) face supérieure de l'échantillon 6 et GCL (c) face inférieure de l'échantillon 6.

La différence entre les résultats obtenus entre les éprouvettes 2, 3 et 6 peut être expliquée par la combinaison de différents éléments : masse surfacique moins importante, épaisseur et teneur en eau plus faibles, plus grande exposition aux conditions climatiques due à une épaisseur réduite de sol de recouvrement, présence de racines sur toute la surface des éprouvettes. Les racines peuvent avoir une influence sur la conductivité hydraulique des GSB : si les racines pénètrent le GSB, tant que les racines sont vivantes cela n'impacte pas la conductivité hydraulique voire pourrait l'améliorer (Cazzuffi et Crippa, 2004). À plus long terme, lorsque les racines meurent, des circulations préférentielles apparaissent (Cazzuffi et Crippa, 2004).

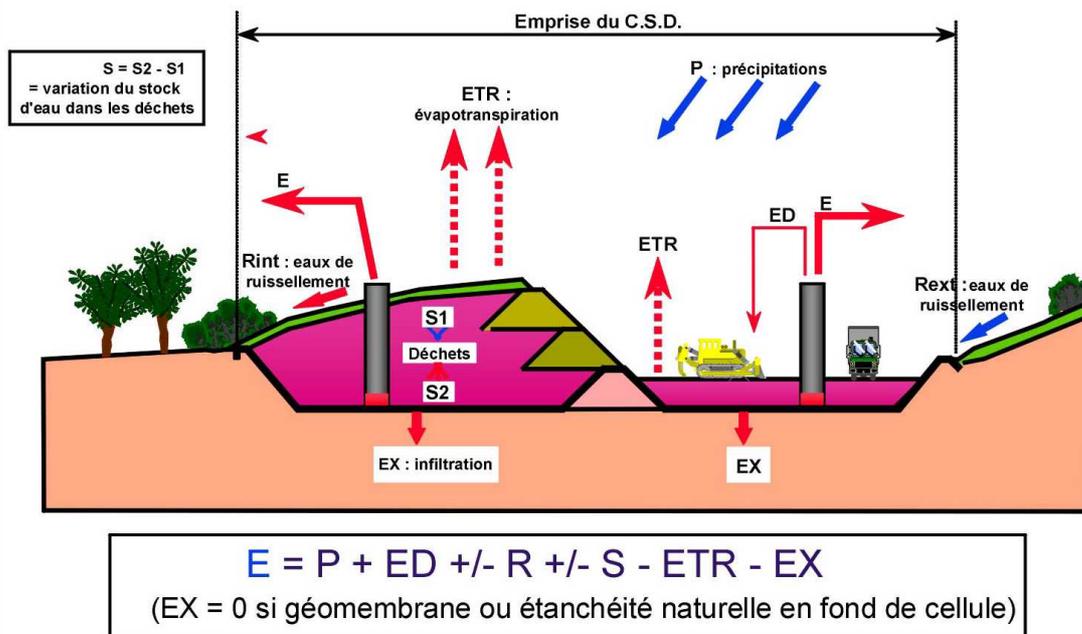
Les différents termes du bilan hydrique sont représentés schématiquement sur la figure 6.

Figure 6. Représentation schématique du fonctionnement hydrique d'une ISDND

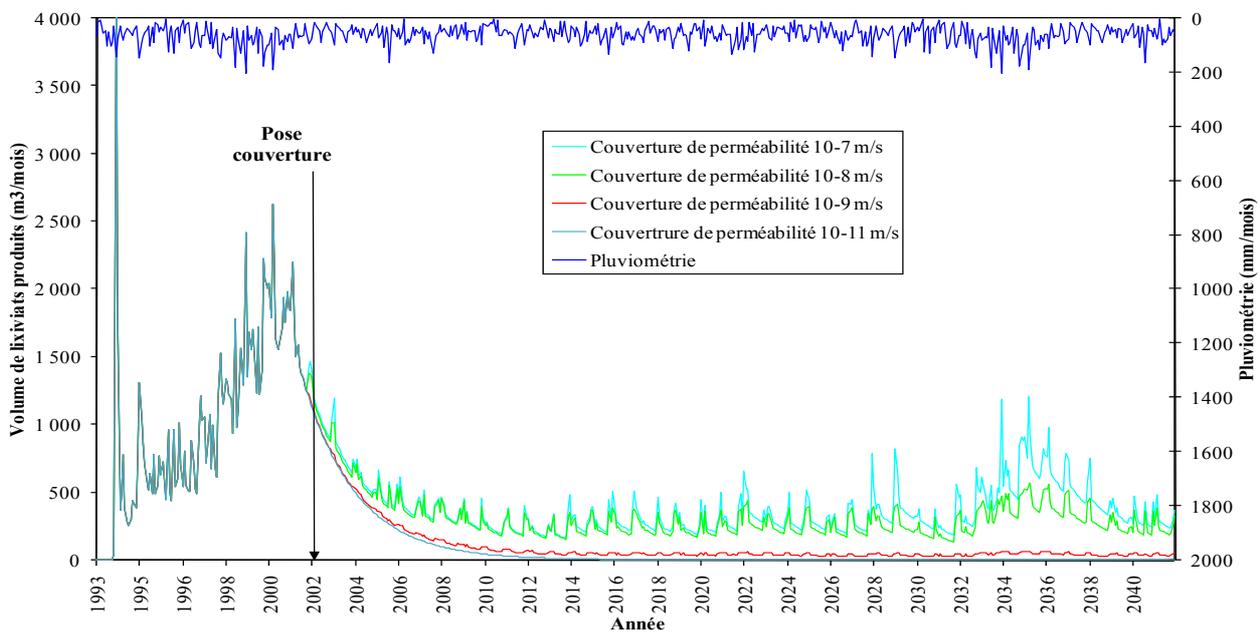
Figure 7. Volumes de lixiviats produits en fonction de la perméabilité de la couverture

Les volumes de lixiviats produits modélisés en fonction des perméabilités de couverture finale sont présentés en figure 7. La pluviométrie est également intégrée aux graphiques.

- 4 550 m³/an avec la couverture de coefficient de perméabilité égal à 10⁻⁷ m/s ;
- 4 300 m³/an avec une couverture de coefficient de perméabilité égal à 10⁻⁸ m/s ;
- 1 900 m³/an avec une couverture de coefficient de perméabilité égal à 10⁻⁹ m/s ;
- 1 450 m³/an avec une couverture de coefficient de perméabilité égal à 10⁻¹¹ m/s.

Le volume moyen annuel de lixiviats pompés est de l'ordre de 4 000 à 5000 m³ pour les années 2008 et 2009. La retro-analyse par modélisation permet de vérifier que la surproduction de lixiviats peut être liée à une couverture de perméabilité de l'ordre de 1.10⁻⁷ m/s. Par expérience, selon la nature des terrains, il apparaît que la perméabilité verticale in situ de la sous couche doit être de l'ordre de 1.10⁻⁶ à 1.10⁻⁷ m/s. Cet ordre de grandeur est confirmé par les mesures de conductivité hydraulique in situ réalisées en 2006 (k = 2,8.10⁻⁷ m/s - zone de reprise de 2006).
